## 船舶事故調査報告書

事故種類	衝突
発生日時	平成29年6月8日 07時40分ごろ
発生場所	関門港長府区 満珠島灯台から真方位308° 1.5海里（M）付近 （概位 北緯34° 00.6′ 東経131° 00.1′）
事故の概要	引船まんじゅは、浚渫船関雄に接舷作業中、左舷中央部外板が、関雄の右舷船首部舷外の水面下にある錨に衝突した。 まんじゅは、左舷中央部外板に破口を生じて浸水した。
事故調査の経過	平成29年6月9日、本事故の調査を担当する主管調査官（門司事務所）ほか1人の地方事故調査官を指名した。 原因関係者から意見聴取を行った。
事実情報 船種船名、総トン数 船舶番号、船舶所有者等 L×B×D、船質 機関、出力、進水等	A 引船 まんじゅ、135トン 136820、関門港湾建設株式会社 33.01m×9.20m×5.90m、鋼 ディーゼル機関2基、2,646kW（合計）、平成13年7月 B 浚渫船 関雄、約2,712トン なし、関門港湾建設株式会社 64.00m×24.00m×5.00m、鋼 機関なし、平成6年2月28日（建造）
乗組員等に関する情報	A 船長A 男性 61歳 五級海技士（航海） 免許年月日 平成6年9月29日 免状交付年月日 平成26年6月2日 免状有効期間満了日 平成31年9月28日
死傷者等	なし
損傷	A 左舷中央部外板に破口、機関室に浸水（全損） B なし
気象・海象	気象：天気 晴れ、風向 北西、風力 4、視界 良好 海象：波高 約30cm
事故の経過	A船は、船長Aほか4人が乗り組み、関門港長府区の専用岸壁に船尾着けで係留しているB船の右舷中央部に、左舷着けで係留する目的で、平成29年6月8日07時33分ごろ、B船の右舷方の岸壁を、

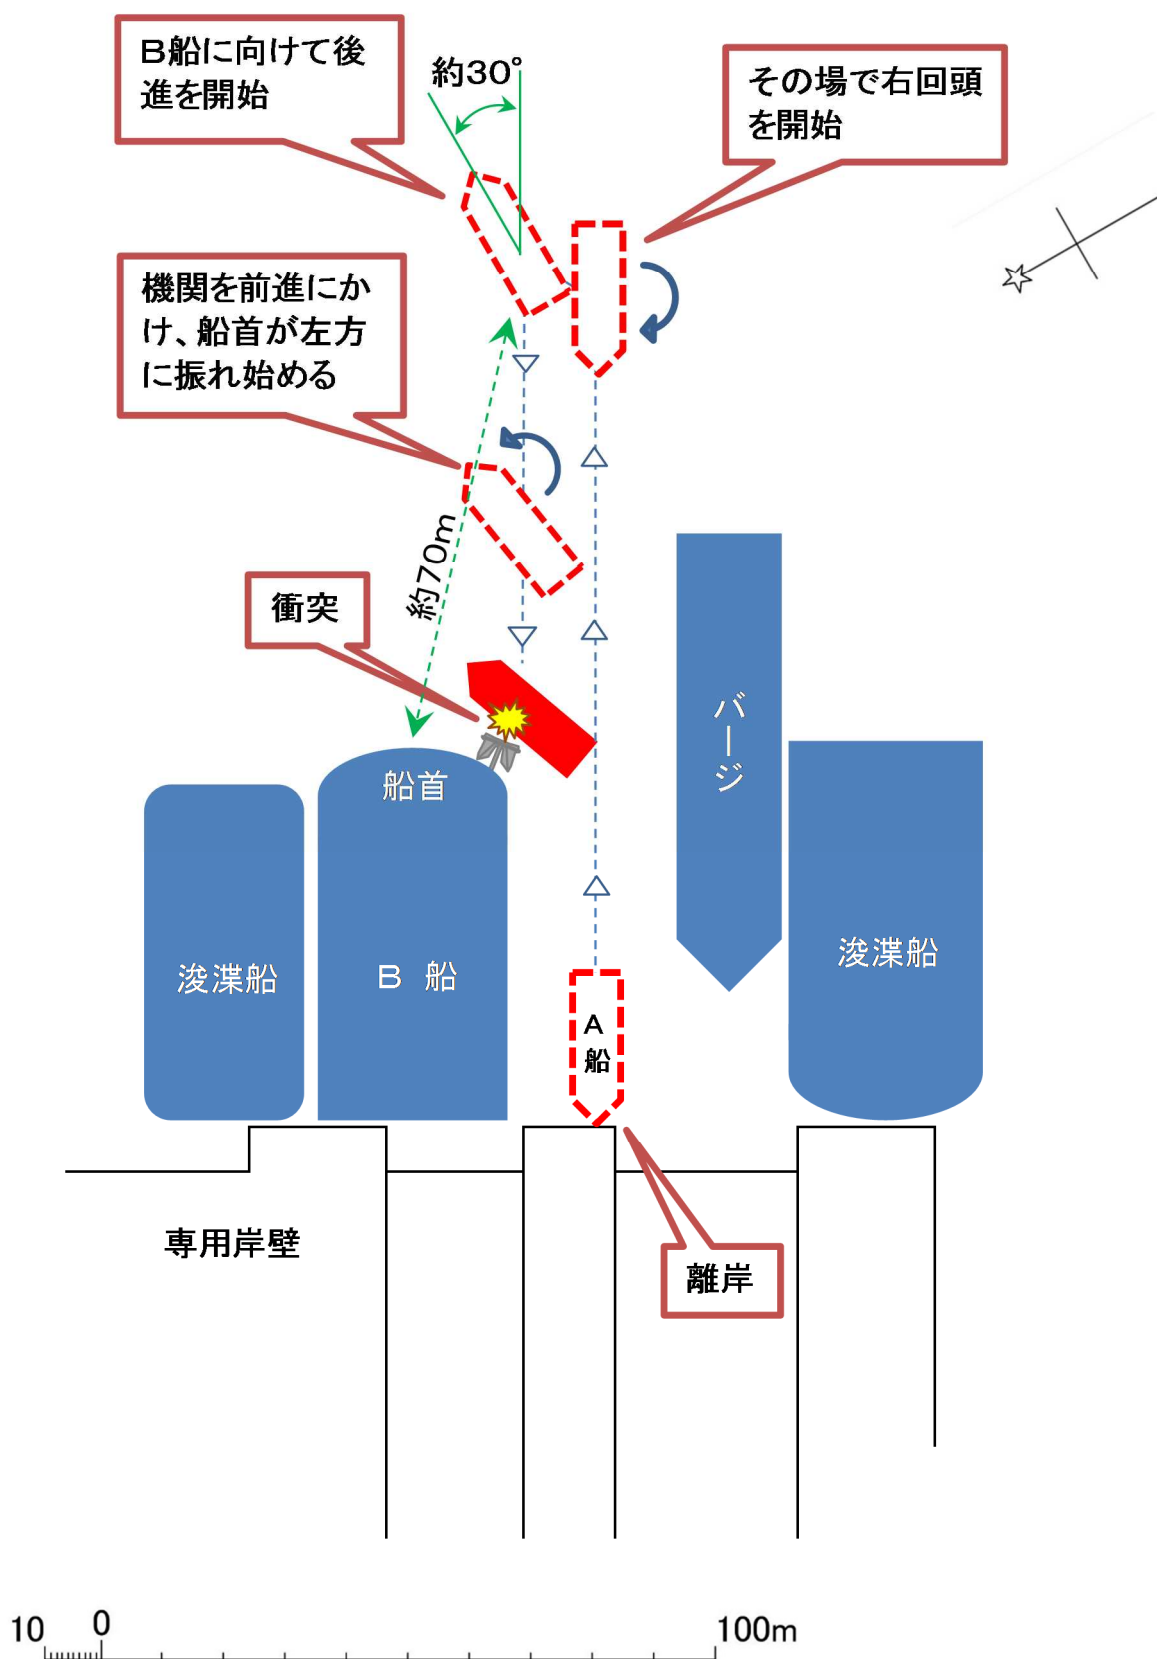
付図1 事故発生経過概略図

A船は、係留場所を離れた後、B船の右舷側を後進してB船の船首付近を通過し、B船の船首から約70m前方まで移動し、後進行きあしが停止した後、その場で右回頭を開始した。

A船は、右回頭して、B船の右舷側の延長線に対して約30°船首が左方を向き、船体の一部が同延長線上よりも左側に入った体勢になった。

船長Aは、A船を後進させながら船首を右に振り、B船の右舷側に平行に接近させて接舷するつもりで、同体勢のまま後進を開始した。

船長Aは、そのままA船の後進を続けると、B船の右舷方に係留していたバージに近くなってしまうように感じたので、A船の後進行きあしを止める目的で機関を前進にかけることとした。

A船は、船長AがB船の至近で機関を前進にかけたところ、船首が左方に振れ始めた。

一等機関士は、A船の左舷船首部がB船まで約5mに近づき、このままA船の船首が左方に振れ続ければB船に衝突すると感じて、船長Aにトランシーブで危ないと声を掛けた。

船長Aは、A船の後進行きあしも弱まり、そのままA船の船首を左方に振りながら接近してもB船右舷船首部のフェンダに当たれば衝撃が緩和されると思い、一等機関士の声掛けに返答せずに操船を続けた。

船長Aは、07時40分ごろ衝撃音を聞き、A船の左舷中央部外板がB船の「右舷船首部舷外の水面下にある錨」（以下「右舷錨」という。）に衝突したことを知った。

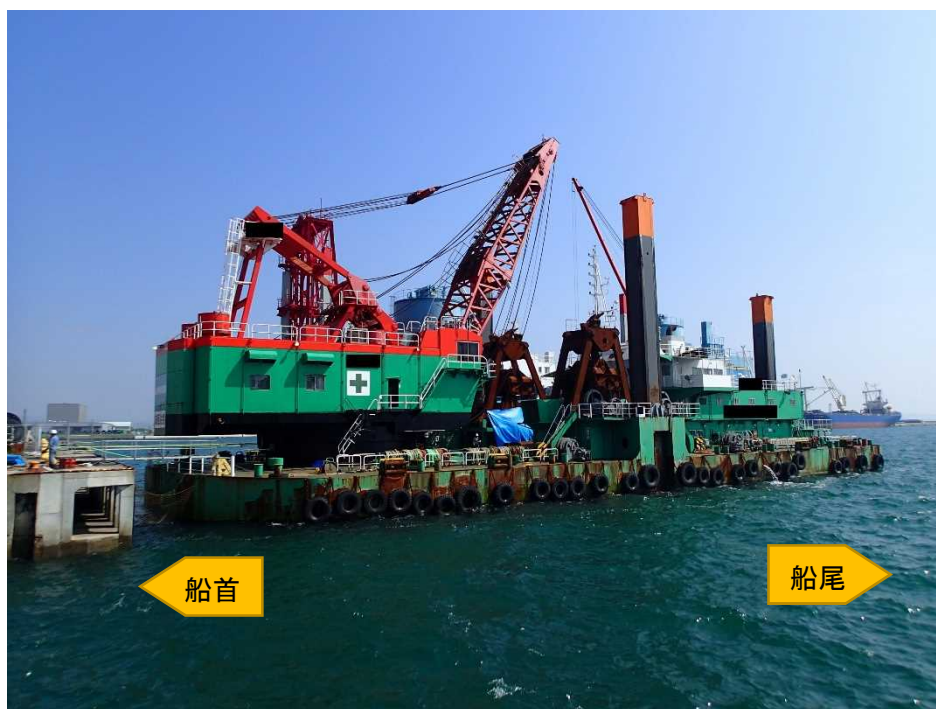
写真1 B船

※ 本事故当時は船尾着けであった。

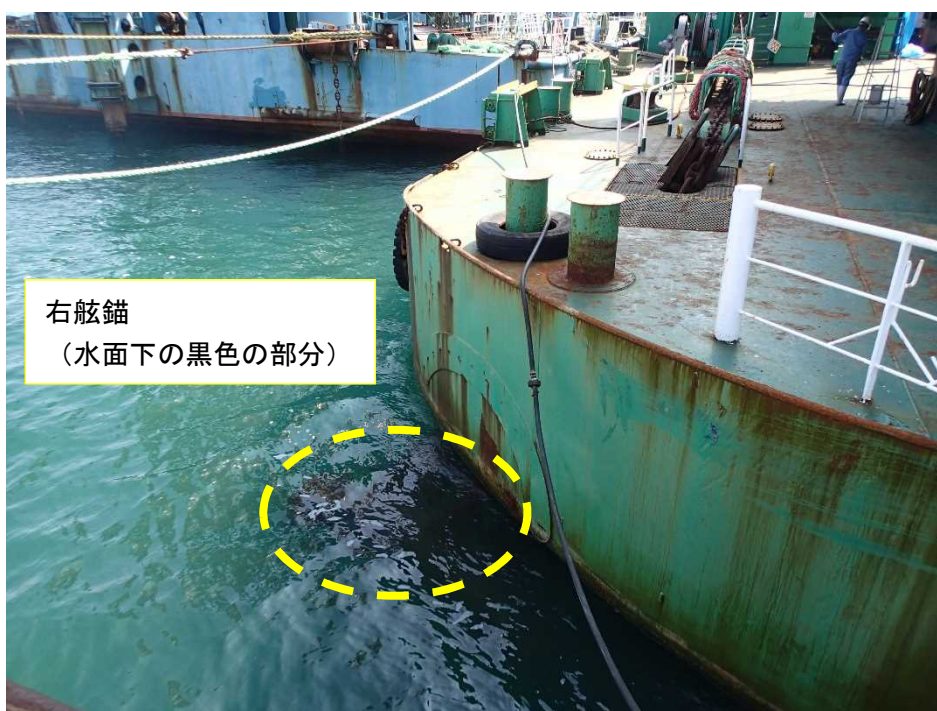
写真2 B船右舷錨

船に向けて後進しながら接舷作業中、船長Aが、B船の右舷船首部至近で機関を前進にかけたため、船首を左方に振りながらB船に接近し、B船の右舷錨に衝突したものと考えられる。
<b>参考</b>	今後の同種事故等の再発防止に役立つ事項として、次のことが考えられる。 ・他船に接舷するときは、錨などの障害物に十分注意しながら接近すること。

右舷錨  
(水面下の黒色の部分)
