船舶事故調査報告書

平成29年12月20日
 運輸安全委員会（海事専門部会）議決
 委 員 佐藤 雄二（部会長）
 委 員 田村 兼吉
 委 員 岡本 満喜子

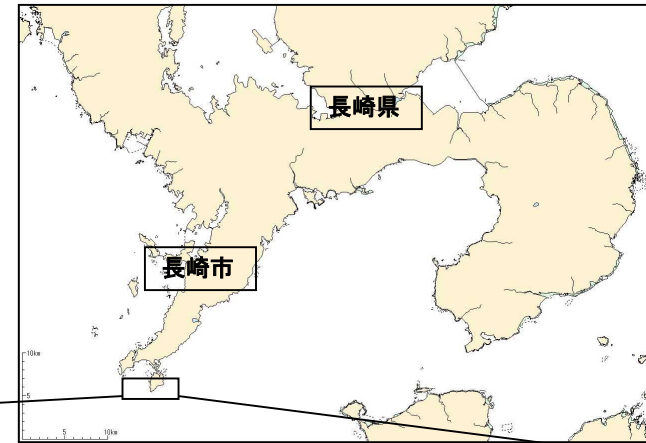
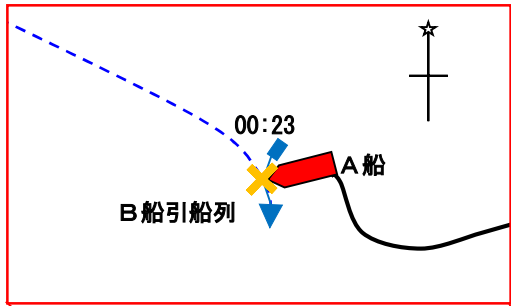
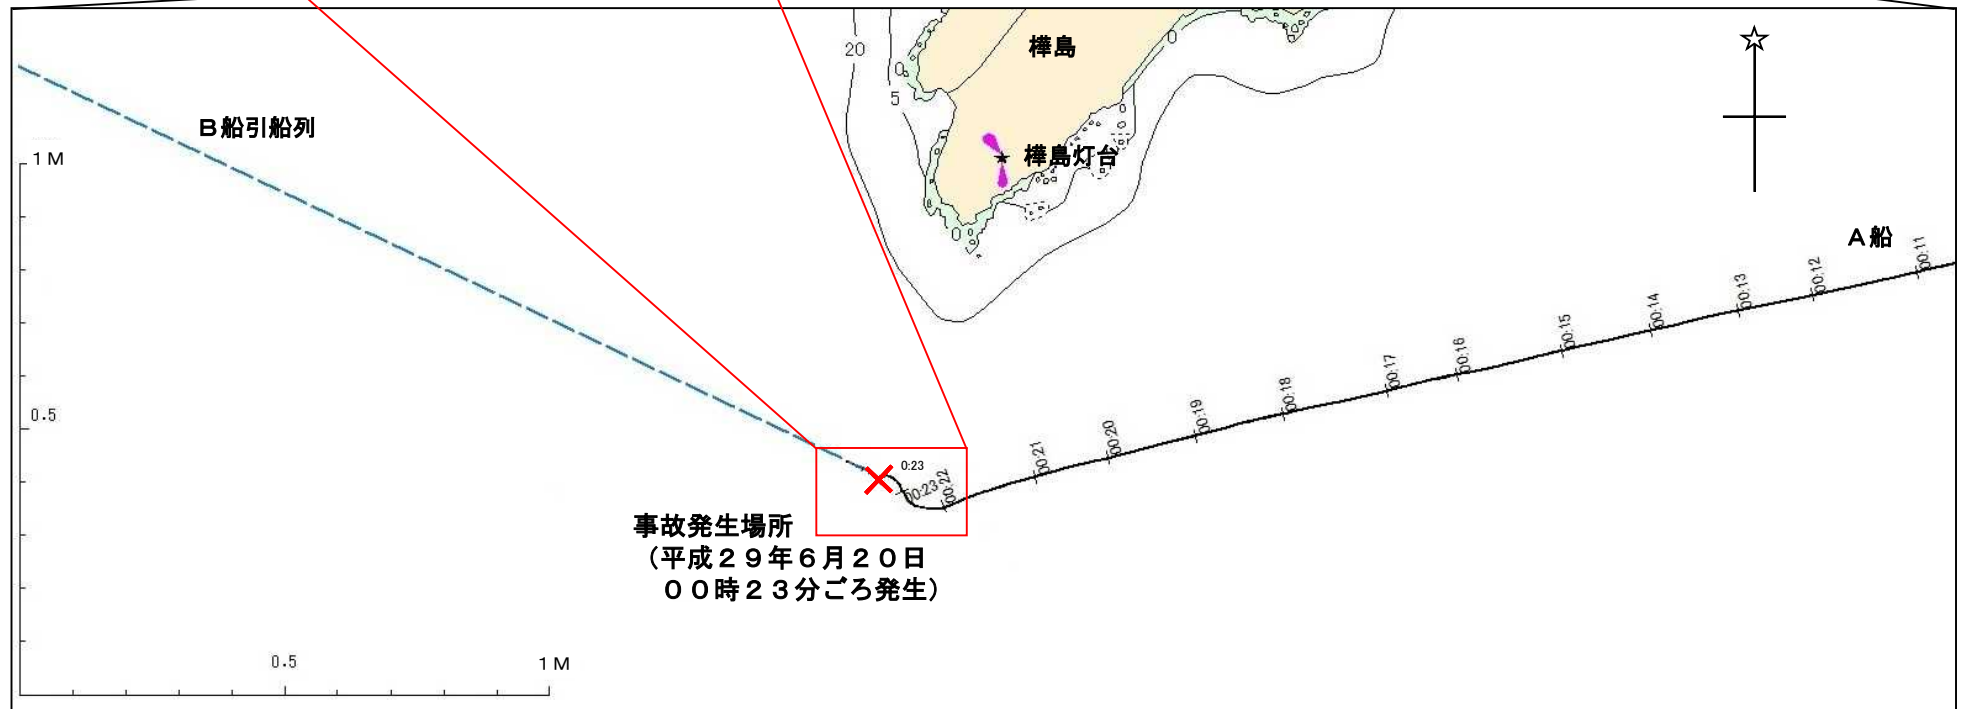
付図1 事故発生経過概略図

事故種類	衝突
発生日時	平成29年6月20日 00時23分ごろ
発生場所	長崎県長崎市樺島南方沖 樺島灯台から真方位197° 1,200m付近 （概位 北緯32° 32.4′ 東経129° 46.3′）
事故の概要	セメント運搬船第二平安丸は、西南西進中、また、引船第三松丸は、浮棧橋をえい航しながら南東進中、第二平安丸とえい航索及び浮棧橋が衝突した。 第二平安丸は、右舷船首部外板に凹損等を生じ、また、第三松丸は、えい航していた浮棧橋に擦過傷等を生じた。
事故調査の経過	平成29年6月22日、本事故の調査を担当する主管調査官（長崎事務所）ほか1人の地方事故調査官を指名した。 原因関係者から意見聴取を行った。
事実情報 船種船名、総トン数 船舶番号、船舶所有者等 L×B×D、船質 機関、出力、進水等	A セメント運搬船 第二平安丸、697トン 128737、株式会社八重垣船舶 69.98m×11.50m×5.00m、鋼 ディーゼル機関、1,176kW、昭和63年10月5日 B 引船 第三松丸、19トン 292-34933長崎、崎永海運株式会社 11.90m (Lr) ×4.80m×2.00m、鋼 ディーゼル機関、478.08kW、平成3年8月
乗組員等に関する情報	A 船長A 男性 70歳 四級海技士（航海） 免許年月日 昭和58年8月2日 免状交付年月日 平成28年8月31日 免状有効期間満了日 平成33年10月15日 航海士A 男性 59歳 四級海技士（航海） 免許年月日 平成1年7月6日 免状交付年月日 平成25年4月16日 免状有効期間満了日 平成30年6月15日 B 船長B 男性 49歳
