船舶事故調査報告書

船種船名 押船 第十八大共丸
船舶番号 133559
総トン数 105トン

船種船名 バージ 第十八大共
船舶番号 なし
総トン数 約2,308トン

事故種類 浸水
発生日時 平成29年5月16日 13時50分ごろ
発生場所 沖縄県渡嘉敷村前島南東方沖
慶良間前島南方灯標から真方位110° 1.25海里付近
(概位 北緯26° 11.4' 東経127° 27.6')

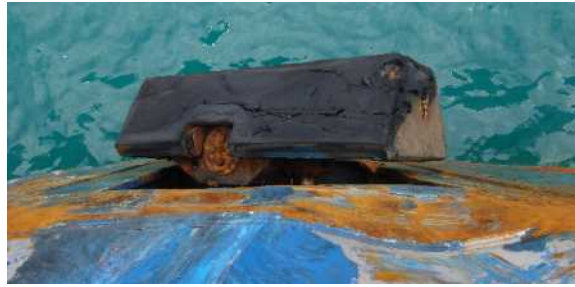
写真 2. 1 - 1 A 船右舷側の圧着シュー（上方から見る）

船長Aは、操舵室右舷側のウイングに出て状況を確認すると、A船右舷側の圧着シューがB船右舷側のラック溝下端部から外れ、海面上となっている同部付近の船底に引っ掛かっているのを認めた。（写真2.1-1、写真2.1-2参照）

- (1) A船押船列は、波高約3～4mのうねりがある状況下、前島南東方沖で錨泊中、船長Aが喫水調整作業を行おうと本件連結装置を操作したことから、本件連結装置の圧着シューが緩み、うねりで船体が動揺した際、A船右舷側の圧着シューがB船右舷側のラック溝下端部から外れて同部付近の船底に引っ掛かり、A船が右舷側に傾斜した状態となったものと考えられる。
- (2) 航海士Aは、A船とB船が離れないよう係留索をA船のボラードに取った後、左舷側のムアリングウインチを操作していたところ、同ウインチの係留索が破断し、同索が両脚に当たって跳ね飛ばされ、甲板上に頭部等を打ち、外傷性急性硬膜外血腫等を負ったものと考えられる。なお、航海士Aが、ヘルメットを着用していれば、頭部への負傷が軽減された可能性があると考えられる。
- (3) A船は、右舷側の圧着シューがB船の船底から外れ、A船に取ったもう1本の係留索も破断してB船とは本件ロープだけでつながった状態となり、船体の動揺によって左舷船首部外板がB船の左舷船尾部と接触し、破口が生じて浸水したものと考えられる。
- (4) 船長Aは、圧着シューの左右のずれの有無にかかわらず、砂採取場で錨泊

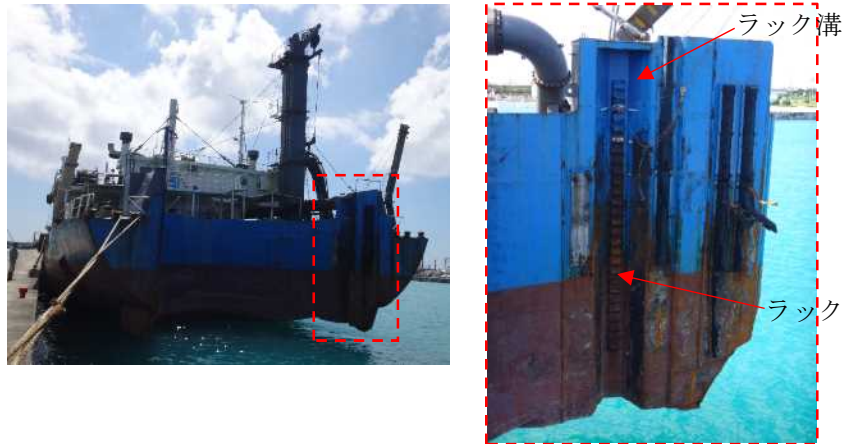
写真 2. 1 - 2 B 船船尾部

- ① B船の船尾凹部内両舷に設けられたラック溝は、下端部が開口しており、下端部から上方へ1m付近からラックを設けていた。
- ② 連結装置担当者の口述及び本件連絡装置の船体据付図によれば、次のとおりであった。
 - a ラック溝は、奥行きが約475mmで、その凹部に圧着シューが約300mm入り込んで押し付けるようになっており、また、ラックは、山型の金

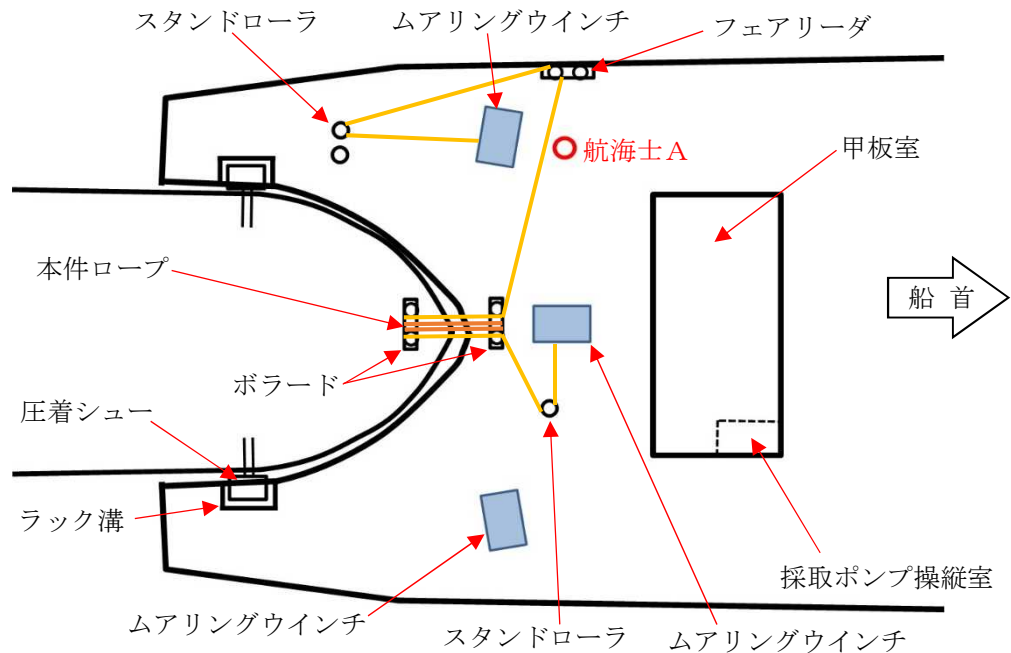
図2.1-1 B船の後部甲板の状況

B 船の後部甲板上では、A 船に取った係留索 2 本が張ったので、航海士 A が左舷側のムアリングウインチを操作していたところ、同ウインチから A 船の船首部に取っていた係留索が破断し、航海士 A が同索に当たって左舷側に

- (1) 本事故後、航海士Aの両脚が内出血で太く腫れていたこと、及び本事故当時の係留索の状況を再現した際、左舷側のムアリングウインチ付近での係留索が甲板から上方に約0.5mの位置であったことから、破断した係留索は、航海士Aの両脚に当たった。
- (2) 航海士Aは、破断した係留索が両脚に当たって跳ね飛ばされ、甲板上に頭部等を打ち、外傷性急性硬膜外血腫、頭蓋骨骨折及び頬骨骨折の重傷を負った。

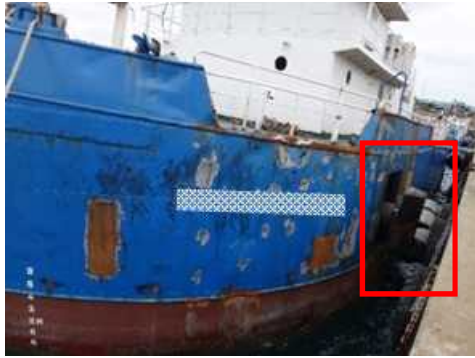
写真 2.3-1 A船の左舷船首部外

- ① 左舷船首部外板に3か所の破口、右舷船首部ブルワークに凹損及び亀裂、上甲板左舷船首部の配電盤に濡損を生じ、本件連結装置の右舷側の圧着シューにゆがみを生じて外板内に収納できない状態であった。
- ② 本件連結装置製造業者の担当者（以下「連結装置担当者」という。）の口述によれば、本件連結装置の右舷側の圧着シュー、ガイドアーム及び油圧系統に破損等、左舷側の油圧系統に破損等を生じた。

- ① 右舷側の圧着シューがB船右舷側のラック溝下端部付近の船底に引っ掛かって傾斜したことから、うねりによる動揺で、右舷側の圧着シューがB船の右舷船尾部外板の下端部に繰り返し接触した。
- ② 右舷側の圧着シューがB船の船底から外れ、B船と本件ロープだけにつながった状態となったことから、うねりによる動揺で、左舷船首部外板及び左舷側の圧着シューがB船の左舷船尾部外板の下端部に、右舷船首部ブルワークがB船の右舷船尾部外板に、それぞれ繰り返し接触した。
- ③ 前記①及び②により、左舷船首部外板に3か所の破口、右舷船首部ブルワークに凹損及び亀裂、本件連結装置の右舷側の圧着シュー、ガイドアーム及び油圧系統に破損等、左舷側の油圧系統に破損等を生じ、渡嘉敷港に向けて航行中、左舷船首部外板の破口箇所からの浸水により、上甲板左舷船首部の配電盤に濡損を生じた。

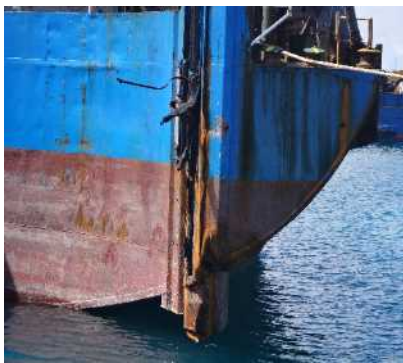
写真 2.3-4 B船の右舷船尾部

両舷船尾部外板の下端部に破口及び曲損並びに送電ケーブル（キャブタイヤケーブル）の破断を生じた。（写真 2.3-4、写真 2.3-5 参照）

両舷船尾部外板の下端部に破口及び曲損を生じ、A船が離れたことで送電ケーブルに破断を生じた。

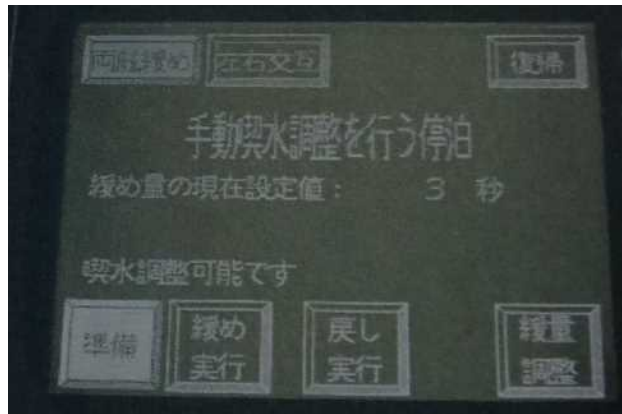
写真2.6-1 手動喫水調整の操作画面

- (3) 手動による喫水調整作業は、操作パネルの停泊メニューから手動喫水調整の画面を表示させるとラックピンがラックから外れ、「準備」をタッチすると油圧ポンプが作動してスタンバイ状態となり、「喫水調整可能です」が表示された後、「緩め実行」をタッチすると圧着シューがラック溝から緩んでB船の喫水に応じた位置に滑り、「戻し実行」をタッチすると、再び圧着シューをラック溝に押し付けて固定するようになっていた。

圧着シューを緩める量（緩め量）は、ストローク時間で設定しており、A船では設定を2秒とし、圧着シューをA船側へ約35mm引き込む状態となっていた。

専任船長は、B船の喫水が変わらない限り本件連結装置を操作する必要がないので、船長Aに対し、砂採取時においてB船の喫水が変わった際に手動での喫水調整作業を行うよう、また、時化^{しけ}しているときは喫水調整作業を行わないよう指示していた。また、本件連結装置の操作説明書には、「緩め実行」を開始すると船が大きく動揺するので、波があるときにはすぐに「戻し実行」を行うよう記載されていた。

したがって、押船列の操船等に従事する者は、喫水調整作業等を実施する際、習慣にとらわれることなく、実施の可否、実施に伴う危険性及び同危険性に対する安全対策を検討することが必要である。
