船舶事故調査報告書

事故種類	衝突
発生日時	平成28年11月13日 12時03分ごろ
発生場所	北海道函館港第4区 函館港北防波堤灯台から真方位091° 1,000m付近 （概位 北緯41° 47.9′ 東経140° 42.7′）
事故の概要	旅客フェリーあさかぜ5号は東進中、油タンカー ^{たいこう} 泰光丸は北北西進中、両船が衝突した。 あさかぜ5号は、右舷船首部外板に凹損等を生じ、また、泰光丸は、左舷船首部に圧壊を生じた。
事故調査の経過	平成28年11月14日、本事故の調査を担当する主管調査官（函館事務所）を指名した。 なお、後日、1人の地方事故調査官を新たに指名した。 原因関係者から意見聴取を行った。
事実情報 船種船名、総トン数 船舶番号、船舶所有者等 L×B×D、船質 機関、出力、進水等	A 旅客フェリー あさかぜ5号、1,958トン 132895、北日本海運株式会社 100.02m×15.80m×11.00m、鋼 ディーゼル機関2基、5,884kW（合計）、平成10年1月22日 B 油タンカー 泰光丸、749トン 136539、泰洋汽船株式会社 74.99m×12.00m×5.10m、鋼 ディーゼル機関、1,618kW、平成13年8月4日
乗組員等に関する情報	A 船長A 男性 55歳 三級海技士（航海） 免許年月日 平成8年9月6日 免状交付年月日 平成28年7月1日 免状有効期間満了日 平成33年9月5日 B 船長B 男性 34歳 三級海技士（航海） 免許年月日 平成21年12月25日 免状交付年月日 平成27年9月17日 免状有効期間満了日 平成31年12月24日

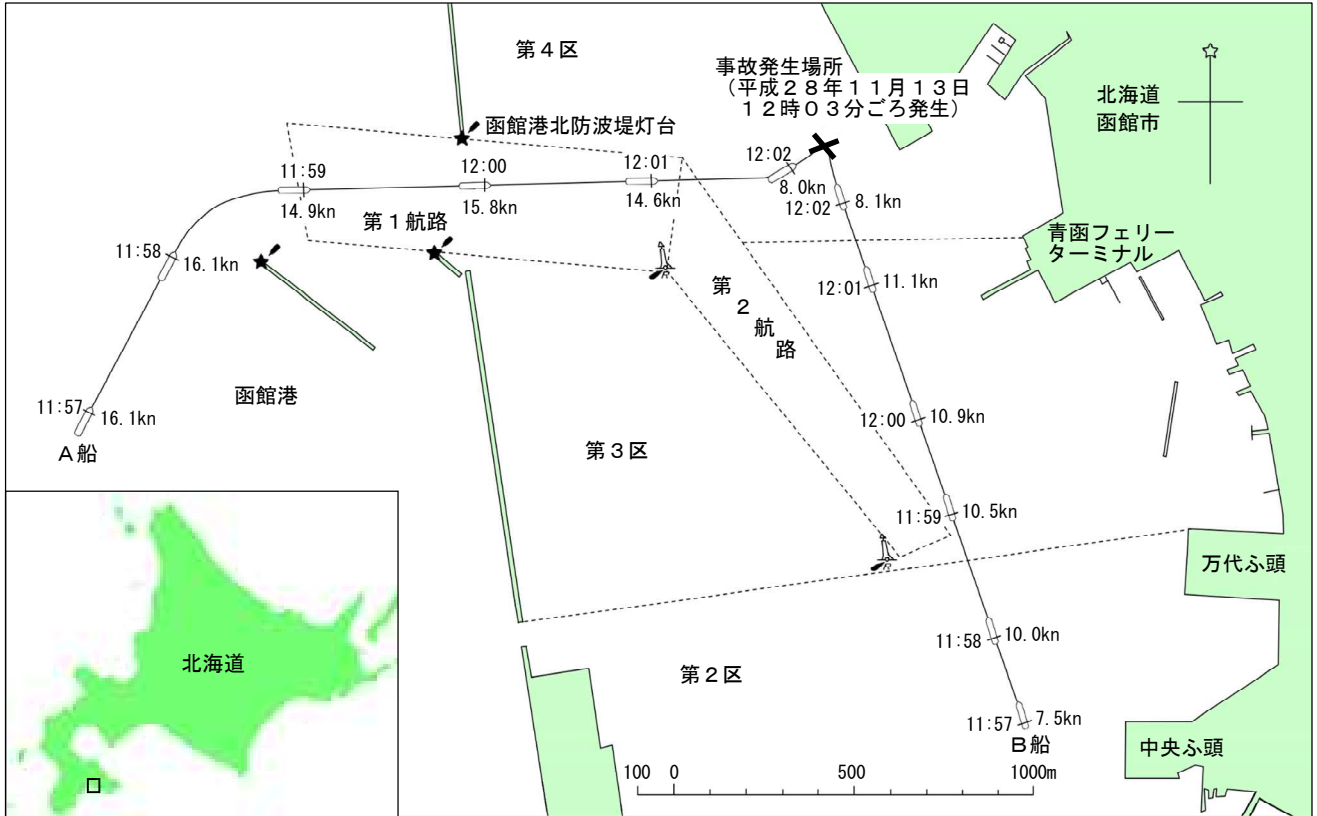
付図1 航行経路図

<p>中のフェリーだと思った。</p> <p>船長Bは、A船が第1航路を東進して青函フェリーターミナルに向かうことを知っていたが、接近すればA船が右転して避航するものと思い、A船が避航するための水域を確保するために第2航路を東側に外れて航行した。</p> <p>B船は、12時00分ごろ、約10.9knの速力で北北西進中、船長Bが、A船との衝突の危険を感じたが、A船がB船の左舷船首方から船首方を横切る態勢であり、避航する立場にあるA船が右転してB船を避けると思い、針路及び速力を保持して航行した。</p> <p>船長Bは、12時01分ごろ、A船が第1航路を直進してくるので不安を感じ、機関を中立とした後、微速力後進とし、エアホーンで長音を1回吹鳴した。</p> <p>B船は、12時02分ごろ機関を全速力後進としたものの、両船が衝突した。</p> <p>B船は、船長Bが本事故の発生を海上保安庁に通報した後、海上保安庁の指示で函館港万代ふ頭に着岸した。</p> <p>(付図1 航行経路図、付表1 A船のAIS記録(抜粋)、付表2 B船のAIS記録(抜粋) 参照)</p>
<p>その他の事項</p>	<p>船長Aは、ふだん、函館港に入航するときに出航する船舶がいた場合、VHF無線電話(以下「VHF」という。)で呼び掛けて交信することが多かったが、本事故当時は、視界が良く、B船の他に付近を航行中の船舶がいなかったため、交信しなくても右舷対右舷で通過できると思い、B船にVHFで呼び掛けなかった。</p> <p>船長Aは、事前にB船とVHFにより交信していれば、また、B船の様子を見ていないで早めに転舵していれば良かったと本事故後に思った。</p> <p>船長Bは、ふだん、函館港を出航するときに入航するフェリーがいた場合、フェリー側からVHFで呼び掛けられていたので、本事故当時は、A船から呼び掛けてくるものと思い、A船にVHFで呼び掛けなかった。</p> <p>船長Bは、事前にA船とVHFで交信していれば、また、第2航路を航行していれば良かったと本事故後に思った。</p>
<p>分析</p> <p>乗組員等の関与</p> <p>船体・機関等の関与</p> <p>気象・海象等の関与</p> <p>判明した事項の解析</p>	<p>A あり、B あり</p> <p>A なし、B なし</p> <p>A なし、B なし</p> <p>A船は、函館港内を青函フェリーターミナルに向けて東進中、船長Aが、出航中のB船が第1航路に向けて左転すると思い、VHFを用いてB船の動きを確認するなどして見張りを適切に行っていなかったことから、衝突を避けるための動作が遅れ、主機を後進にかけて左舵</p>

<p>一杯を取ったものの、B船と衝突したものと考えられる。</p> <p>B船は、函館港内を出航する態勢で北北西進中、船長Bが、A船が左舷船首方からB船の船首方を横切る態勢であり、避航する立場にあるA船が右転してB船を避けると思い、針路及び速力を保持して航行したことから、衝突を避けるための動作が遅れ、A船と衝突したものと考えられる。</p> <p>B船は、港則法第12条の規定により、第2航路を航行しなければならなかった。</p> <p>船長Bは、青函フェリーターミナルに向かうA船がB船を避航するための水域を確保するつもりで、第2航路を東側に外れて航行したものと考えられる。</p>
原因	<p>本事故は、函館港内において、A船が青函フェリーターミナルに向けて東進中、B船が出航する態勢で北北西進中、船長Aが、出航中のB船が第1航路に向けて左転すると思い、VHFを用いてB船の動きを確認するなどして見張りを適切に行っておらず、また、船長Bが、A船が左舷船首方からB船の船首方を横切る態勢であり、避航する立場にあるA船が右転してB船を避けると思い、針路及び速力を保持して航行したため、両船が衝突したものと考えられる。</p>
参考	<p>今後の同種事故等の再発防止に役立つ事項として、次のことが考えられる。</p> <ul style="list-style-type: none"> ・ 港則法適用港では、定められた航路内を航行すること。 ・ 衝突を避けるための動作をとる場合は、十分に余裕のある時期に、減速、転舵等をためらわずに行うこと。 ・ VHFを用いて積極的に意思の疎通を図ること。 ・ 常時適切な見張りを行うこと。
