船舶事故調査報告書

平成29年12月6日
運輸安全委員会（海事専門部会）議決

事故種類	転覆
発生日時	不明（平成29年3月23日 08時45分ごろ～09時45分ごろ）
発生場所	宮城県気仙沼市馬場漁港南東方沖 陸前御崎岬灯台から真方位356° 2.2海里（M）付近 （概位 北緯38° 53.7′ 東経141° 40.2′）
事故の概要	漁船第一信盛丸は、馬場漁港南東方沖において、転覆した。 第一信盛丸は、甲板員1人が死亡し、船長及び甲板員1人が行方不明となり、主機等に濡損を生じた。
事故調査の経過	平成29年3月23日、本事故の調査を担当する主管調査官（仙台事務所）ほか1人の地方事故調査官を指名した。 原因関係者からの意見聴取は、本人が本事故で死亡したため行わなかった。
事実情報 船種船名、総トン数 船舶番号、船舶所有者等 L×B×D、船質 機関、出力、進水等	漁船 第一信盛丸、4.9トン MG3-46157（漁船登録番号）、個人所有 13.52m（Lr）×3.62m×0.86m、FRP ディーゼル機関、389kW、平成16年3月15日 第210-51479号（船舶検査済票の番号）
乗組員等に関する情報	船長 男性 59歳 一級小型船舶操縦士・特殊小型船舶操縦士・特定 免許登録日 平成15年7月31日 免許証交付日 平成25年6月24日 （平成30年7月30日まで有効） 甲板員A 男性 24歳 二級小型船舶操縦士 免許登録日 平成27年10月1日 免許証交付日 平成27年10月1日 （平成32年9月30日まで有効） 甲板員B 女性 30歳 海技免状等 なし
死傷者等	死亡 1人（甲板員B） 行方不明 2人（船長及び甲板員A）

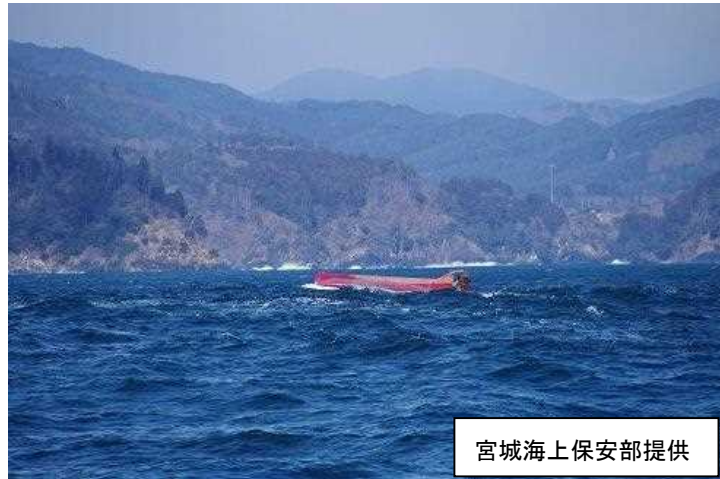
写真1 転覆した本船

損傷	主機等に濡損
気象・海象	気象：天気 晴れ、風向 西、風力 4、視界 良好 海象：うねり 波高約2m、水温 約14℃
事故の経過	<p>本船は、船長及び甲板員2人が、平成29年3月23日04時30分ごろ家族と会話した後自宅を出て気仙沼市^{しびたち}鮎立漁港に向かい、わかめ漁の目的で乗り組み‘馬場漁港東方沖のわかめ養殖施設’（以下「本件養殖施設」という。）に向けて05時00分ごろ同漁港を出港した。</p> <p>本船は、09時45分ごろ、本件養殖施設の南方沖となる馬場漁港南東方沖で転覆しているところを、付近を航行中の船舶の船長により発見され、本船が所属する漁業協同組合支所担当者（以下「組合担当者」という。）に連絡された。</p> <p>組合担当者は、連絡を受けて118番通報し、同組合の所属船に本船の船長等の搜索を依頼した。</p> <p>搜索していた僚船は、10時05分ごろ本船の発見場所から東方の海面に浮いている甲板員Bを発見して引き揚げ、所属する漁業協同組合に連絡し、近くの気仙沼市^{たきはま}滝浜漁港に向かった。</p> <p>組合担当者は、甲板員Bを救助したとの連絡を受け、119番で救急車を要請した。</p> <p>海上保安庁は、本事故発生の通報を受け、巡視船艇及び航空機を出動させ、現場に到着した航空機が、船底を上にして転覆し、漂流している船舶を認め、搭乗していた機動救難士を降下させた。</p> <p>機動救難士は、漂流している船舶が本船であることを確認し、潜水搜索を行ったが、本船の船長及び甲板員Aを認めなかった。</p> <p>甲板員Bは、滝浜漁港に到着して気仙沼市内の病院に搬送されたものの、死亡が確認され、溺水と検案された。</p> <p>本船は、13時19分ごろ僚船により気仙沼市^{しゅく}宿漁港に向けてえい航が開始され、同漁港岸壁前に到着して復原後係留され、18時30分ごろから海上保安部による船体及び内部の調査が実施されたが、船長及び甲板員Aは発見されなかった。</p> <p>本船は、僚船により宿漁港から気仙沼港にえい航され、24日10時30分ごろ造船所に上架された。</p> <p>船長及び甲板員Aは、僚船、漁業取締船及び巡視船等により28日まで搜索が続けられたが、発見されず、行方不明となった。</p> <p>（付図1 本船等発見場所概略図、写真1 転覆した本船、写真2 えい航後に上架された本船 参照）</p>

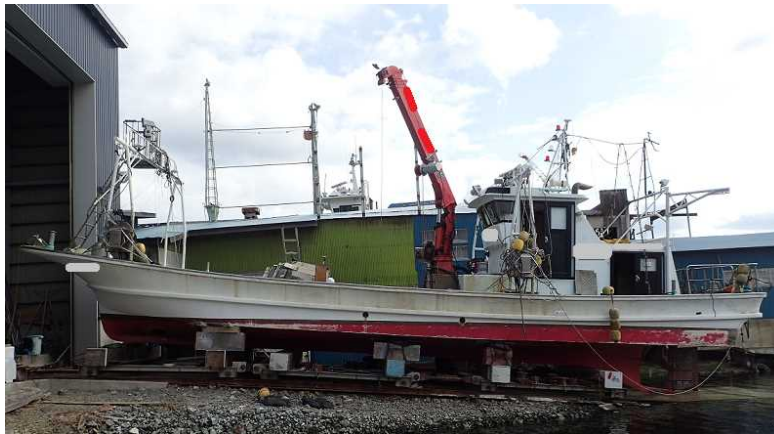
写真2 えい航後に上架された本船

<p>終えて出発する本船を08時45分ごろ認めた。</p> <p>本船は、ふだん、約40分掛かる本件養殖施設に向けて04時30分ごろ出港し、09時30分ごろ帰港していた。</p> <p>本船は、船体に衝突痕が認められなかった。</p> <p>甲板員Bは、発見された際、救命胴衣を着用していなかった。</p>
<p>分析</p> <p>乗組員等の関与</p> <p>船体・機関等の関与</p> <p>気象・海象等の関与</p> <p>判明した事項の解析</p>	<p>不明</p> <p>不明</p> <p>不明</p> <p>本船は、08時45分ごろ本件養殖施設を出発するところを目撃された後、09時45分ごろ本件養殖施設南方沖となる馬場漁港南東方沖で転覆しているところを発見されたことから、この間において転覆したものと考えられる。</p> <p>本船は、船長及び甲板員Aが行方不明であり、甲板員Bが死亡したことから、転覆に至った状況を明らかにすることはできなかった。</p> <p>甲板員Bの死因は、溺水であった。</p>
<p>原因</p>	<p>本事故は、本船が、馬場漁港南東方沖において、転覆したものと考えられる。</p>
<p>参考</p>	<p>今後の同種事故等による被害の軽減に役立つ事項として、次のことが考えられる。</p> <ul style="list-style-type: none"> ・ 小型船舶の暴露甲板に乗船している場合は、救命胴衣を着用することが望ましい。
