## 船舶事故調査報告書

事故種類	転覆
発生日時	平成29年5月3日 15時10分ごろ
発生場所	秋田県藤里町素波里湖 金喰沢三等三角点から真方位215°2,100m付近 （概位 北緯40°20.8′ 東経140°14.8′）
事故の概要	プレジャーボート（船名なし）は、航走中、転覆した。 船長及び同乗者1人が行方不明となり、同乗者1人が負傷し、船外機等に濡損を生じた。
事故調査の経過	平成29年5月6日、本事故の調査を担当する主管調査官（仙台事務所）ほか1人の地方事故調査官を指名した。 原因関係者からの意見聴取は、本人が本事故で死亡したため、行わなかった。
事実情報 船種船名、総トン数 船舶番号、船舶所有者等 L×B×D、船質 機関、出力、進水等	プレジャーボート（船名なし）、なし なし、個人所有 3.91m×1.19m×0.49m、FRP ガソリン機関、11kW、不明
乗組員等に関する情報	船長 男性 65歳 二級小型船舶操縦士（湖川小出力限定） 免許登録日 平成16年6月24日 免許証交付日 平成26年1月20日 （平成31年6月23日まで有効） 同乗者A 男性 76歳 海技免状等 なし
死傷者等	行方不明 2人（船長及び同乗者A）、軽傷 1人（同乗者B）
損傷	主機等に濡損
気象・海象	気象：天気 晴れ、風向 西、風力 1、視界 良好 水象：波高 約0.1m、水温 約10℃
事故の経過	本船は、船長が1人で乗り組み、知人である同乗者A及び同乗者Bを乗せ、平成29年5月3日09時00分ごろ、釣りの目的で素波里湖の南東岸付近にある空き地から湖面に降ろされ、同湖の北端付近にある釣り場に向けて発した。 本船は、船長が船尾部で腰を掛けて船外機を操縦し、中央部に同乗

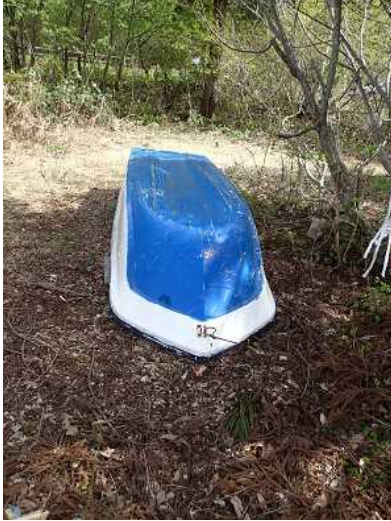
写真1 船底（船首側から）

<p>ていた。</p> <p>船長は、釣りをしている最中には、船外機を止めていた。</p> <p>同乗者Bは、釣りをしている際の水面から舷縁までの高さが約0.2～0.3mと思った。</p> <p>本船の製造会社担当者によれば、本船は、定員が2人、最大搭載馬力が9PS（6.6kW）、満載時の水面から舷縁までの高さが約0.4mであった。</p> <p>本船は、現場調査時、船内に船舶検査証書が見当たらず、また、船舶検査済票の表示がなかった。</p> <p>本船等の現場調査時の状況は、次のとおりであった。</p> <p>(1) 本船は、衝突痕等の特段の損傷が見られなかった。</p> <p>(2) 船外機は、外部に傷等の損傷がなく、クラッチのレバーが中立の位置となっていた。</p> <p>(3) 燃料タンクは、1個であり、燃料のガソリンがほとんど残っていなかった。</p> <p>同乗者Bは、本事故当時、本事故発生場所付近で他船を見なかった。</p> <p>同乗者Bは、本船の速力が少し低下し、本船が少し右に回頭した頃、船長が回頭を戻そうとして左にハンドルを切りながら増速したので、右舷船首部の船側が湖面を押す形となって舷縁部を越えて湖水が入ったのではないかと本事故後に思った。</p> <p>同乗者Bは、本事故当時の体調は良好であり、船長及び同乗者Aも良好そうに見えたと思った。</p> <p>船長及び同乗者Aは、中肉中背で防寒衣を着ており、同乗者Bは、身長約1.70m、体重約73kgで、薄地の保温性のある下着を着用していた。</p> <p>船長及び同乗者は、全員が救命胴衣を着用していなかった。</p>
<p><b>分析</b></p> <p>乗組員等の関与</p> <p>船体・機関等の関与</p> <p>気象・海象等の関与</p> <p>判明した事項の解析</p>	<p>不明</p> <p>不明</p> <p>なし</p> <p>本船は、水面から舷縁までの高さが低下した状態で素波里湖を帰航中、速力が若干低下し、右舷に回頭し始めた後、すぐに左回頭しながら船外機が増速されたとき、右舷船首部から中央部にかけた舷縁を越えて大量の湖水が船内に流入したことから、右舷側に傾斜して転覆したものと考えられる。</p> <p>本船は、速力が若干低下して右に回頭し始めたので船長が左回頭しながら増速をしたこと、及び船底が平らでもあったことから、本事故</p>
