船舶事故調査報告書

平成29年12月6日
 運輸安全委員会（海事専門部会）議決
 委員 佐藤 雄二（部会長）
 委員 田村 兼吉
 委員 岡本 満喜子

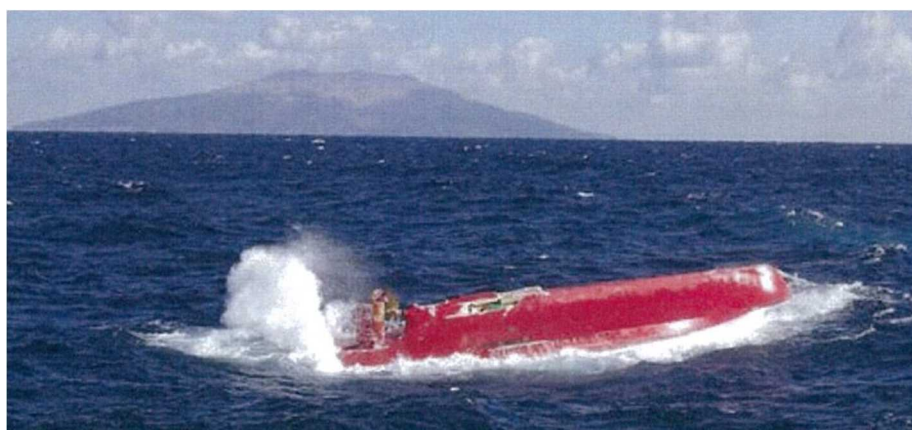
写真1 本船

事故種類	転覆
発生日時	不明（平成29年2月12日 10時10分ごろ～13日 16時45分ごろの間）
発生場所	不明（静岡県下田市神子元島付近～東京都御蔵島村御蔵島西南西方沖）
事故の概要	漁船築地丸は、転覆しているところを発見された。 築地丸は、船長が死亡し、船尾部船底外板の圧壊等を生じた。
事故調査の経過	平成29年2月14日、本事故の調査を担当する主管調査官（横浜事務所）ほか1人の地方事故調査官を指名した。 原因関係者からの意見聴取は、本人が本事故で死亡したため、行わなかった。
事実情報 船種船名、総トン数 船舶番号、船舶所有者等 L×B×D、船質 機関、出力、進水等	漁船 築地丸、12トン SO2-4586（漁船登録番号）、個人所有 11.98m (Lr) × 3.77m × 1.46m、FRP ディーゼル機関、468.00kW、平成4年3月 第241-11485号（船舶検査済票の番号）
乗組員等に関する情報	船長 男性 46歳 一級小型船舶操縦士・特殊小型船舶操縦士・特定 免許登録日 平成11年3月15日 免許証交付日 平成25年5月15日 （平成31年3月14日まで有効）
死傷者等	死亡 1人（船長）
損傷	船尾部船底外板に圧壊、シューピース及び舵板に破損（全損）
気象・海象	気象：天気 晴れ、風向 西、風速 約8～10m/s、視界 良好 海象：波高 約2～3m、水温 約17℃ 東京管区気象台の地方海上予報の発表状況 関東海域南部には、2月12日05時20分に海上強風警報が継続して発表され、17時35分に海上風警報に切り替えられ、13日17時20分に解除されていた。
事故の経過	本船は、船長（以下「本件船長」という。）が1人で乗り組み、下田市下田港を出港し、東京都八丈町八丈島西北西方沖の漁場（以下「本件漁場」という。）に向かった。
