船舶事故調査報告書

船種船名 貨物船 明日春丸

事故種類 浸水

発生日時 平成29年10月24日 19時20分ごろ

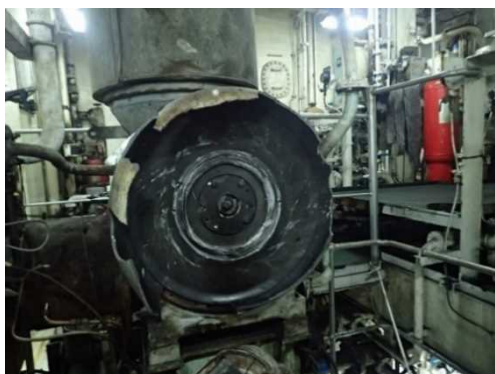
写真1 主機過給機 (タービン側)

本船は、海水で汚損されたシステム油が、主機潤滑油ポンプで給油され、主機各軸受に送られて潤滑不良を起こし、主機過給機に破損を生じた。(写真1、写真2参照)

- (1) 本船は、機関室の主機フライホイール付近において、海水がタンクトップから約80cmの高さに設置されていた床板付近まで浸水していたものと考えられる。
- (2) 主機は、クランク軸が、クランクケースの船尾側端からタンクトップより同軸心までの高さ約50cmの位置で貫通しているため、機関室に浸入した海水が、水没した同貫通部よりクランクケースの中に入ったものと考えられる。
- (3) 浸入した海水は、クランクケースから主機の下に設置されたサンプタンクに入り、同タンクにおいてシステム油に混入して主機潤滑油ポンプによって各軸受等に送り出されたものと考えられる。
- (4) 主機過給機は、海水が混入したシステム油が主機潤滑油ポンプによって軸受に送られることにより、軸受において、潤滑不良により高速回転するロータ軸と軸受が金属接触を起こして破損し、軸受隙間が大きくなって同軸が振れ

回ることによりコンプレッサ側羽根車とケーシングが接触し、同軸が折損して同羽根車がケーシングを突き破り、同羽根車の破片が飛散したものと考えられる。

- (1) 主機運転中において、主機過給機の周辺に立ち入らないようにすること。
- (2) 機関室における浸水等によってシステム油に大量の海水が混入した状況下、危険回避の目的で主機の運転を継続する際には、主機過給機のロータ軸の固

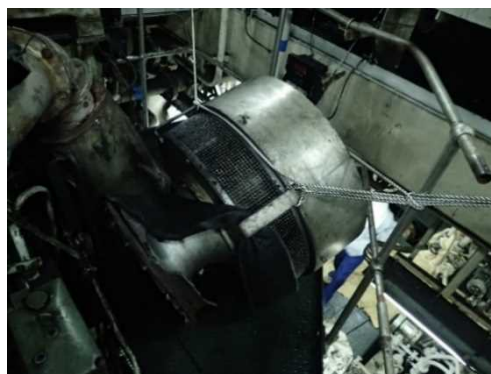
写真2 主機過給機 (コンプレッサ側)

機関長は、主機の点検に向かったところ、主機過給機が、ロータ軸が折損してコンプレッサ側羽根車がケーシングを突き破って飛散し、折損したロータ軸に残った同羽根車、コンプレッサ側ケーシング及びサイレンサが一体となって脱落し、主機上段の左舷側点検足場に落下しているのを認めた。

- (5) 主機過給機は、コンプレッサ側羽根車の接触によってケーシングが突き破られることで、折損したロータ軸に残った同羽根車、コンプレッサ側ケーシング及びサイレンサが一体となって脱落し、主機上段の左舷側点検足場に落下したものと考えられる。

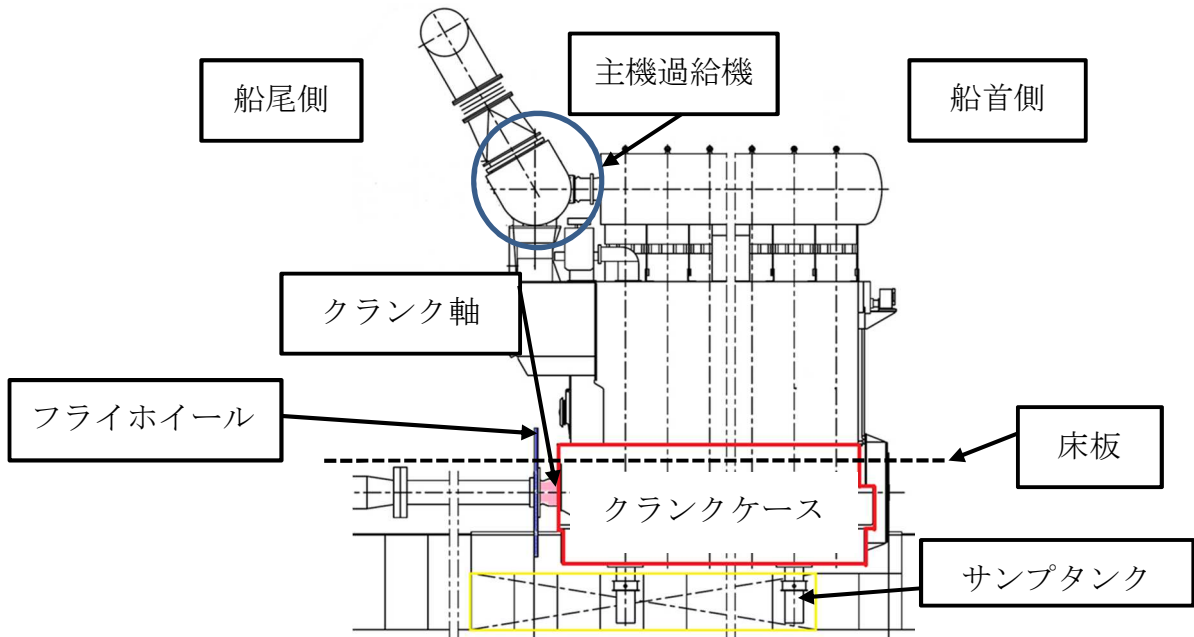
図1 主機概略図

主機は、クランクケースの船尾側端の主機のクランク軸の貫通部において、クランクケースとクランク軸の間に隙間があり、水密構造となっていない。(図1参照)

機関室に海水の浸水が生じた場合、浸水した海水が機関室の最下段に設置された主機のクランクケース船尾側端のクランク軸貫通部に達すると、同貫通部においてクランクケースとクランク軸の間に隙間があり水密構造となっていないので、海水が同貫通部からクランクケースの中に浸水し、浸入した海水が、サンプタンクに落ちてシステム油に混入する。

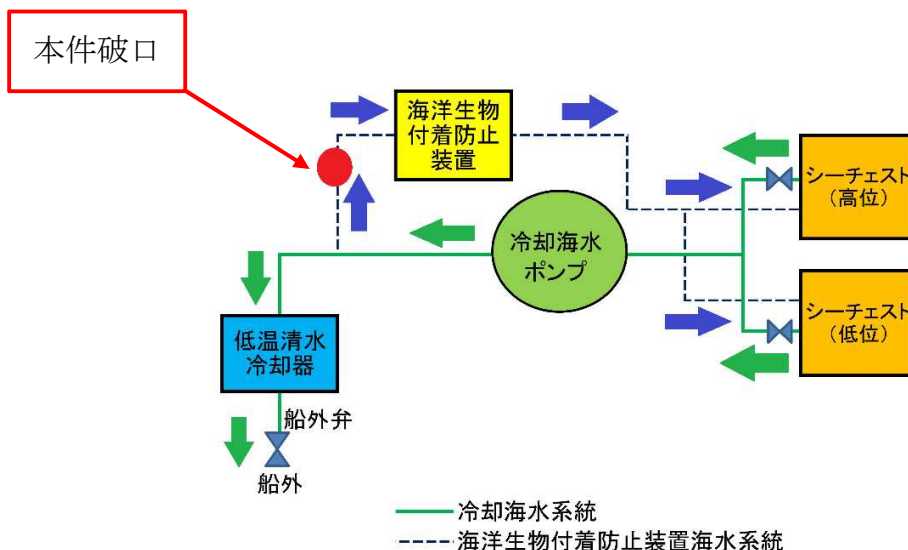
図2 冷却海水系統及び海洋生物付着防止装置の海水系統

本件破口が生じた配管は、呼び径が20A、材質がSTPG370S、肉厚がスケジュール番号(sch)80の配管である。

現場調査、機関長及びA社担当者によれば、本件破口が生じた配管は、本事故時、全体的に海水による腐食等により肉厚が薄くなっていた。

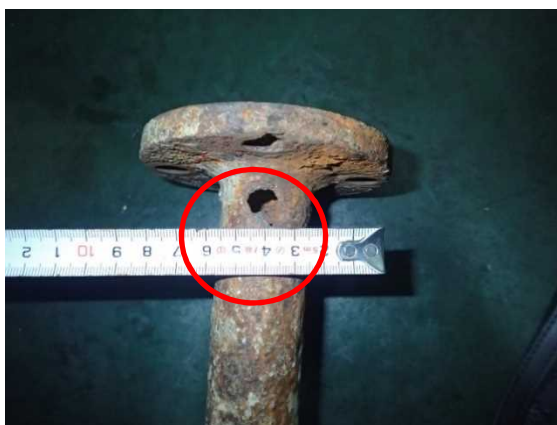
写真3 本件破口

(1) 本件破口の生じた配管は、海水による腐食等によって肉厚が薄くなっていたものと考えられる。

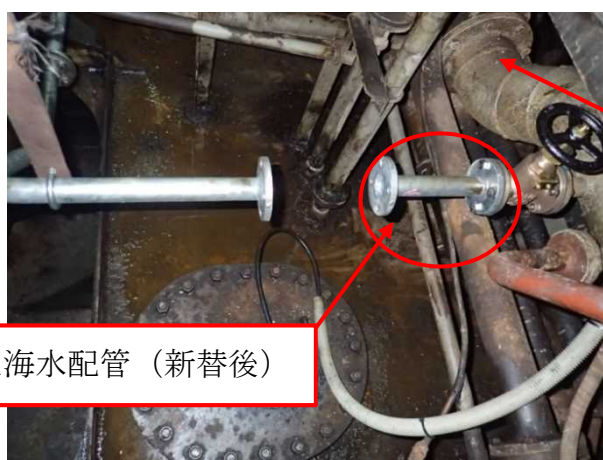
写真4 海洋生物付着防止装置の海水系統

本件破口を生じた海水配管（新替後）

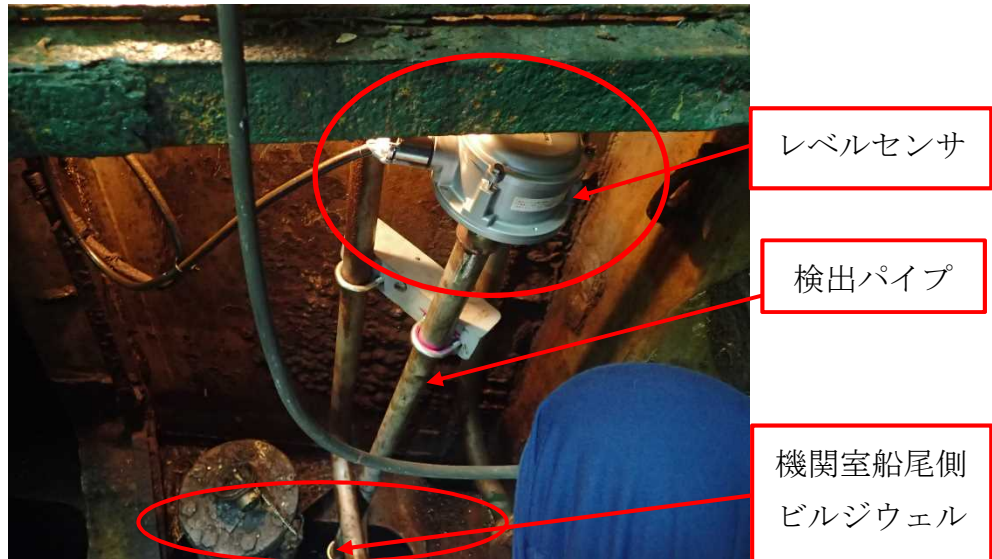
写真5 船尾側ビルジウエルのレベルセンサ

本船は、本事故後、船尾側ビルジウエルのレベルセンサ及び検出パイプの点検を行ったところ、レベルセンサのダイヤフラムが劣化していたものの、検出パイプに破口を生じていなかった。

本件警報装置が作動しなかったのは、機関室の各ビルジウェルに設置されたレベルセンサの内部において、ダイヤフラムが劣化し、ビルジ液面上昇による検出パイプ内の空気圧力の上昇が、ダイヤフラム及びプランジャを經由してマイクロスイッチに伝達されなかったことから、本件警報装置に電気信号が送られなかった可能性があると考えられるが、その状況を明らかにすることはできなかった。

- (1) 機関部の乗組員は、本件警報装置の定期的な本件作動試験を実施すること。
- (2) 船舶管理会社は、安全管理規程に本件作動試験の実施を定めて、本船に対して定期的な本件作動試験の実施を指示すること。
- (3) 本警報装置を備えていない船舶は、本件警報装置を備えること。
