# 船舶事故調査報告書

平成30年9月12日  
 運輸安全委員会（海事専門部会）議決  
 委員 佐藤 雄二（部会長）  
 委員 田村 兼吉  
 委員 岡本 満喜子

事故種類	乗揚
発生日時	平成30年3月10日 02時50分ごろ
発生場所	高知県室戸市室戸岬北東方沖 室戸岬灯台から真方位043° 2.3海里（M）付近 （概位 北緯33° 16.5′ 東経134° 12.4′）
事故の概要	セメント運搬船 <sup>りゅうぐうすみよし</sup> 龍宮住吉丸は、南南西進中、定置網に乗り揚げた。 龍宮住吉丸は、プロペラ翼の欠損等を生じ、また、定置網は、運動場の網の破損等を生じた。
事故調査の経過	平成30年3月23日、本事故の調査を担当する主管調査官（神戸事務所）を指名した。 なお、後日、1人の地方事故調査官を新たに指名した。 原因関係者から意見聴取を行った。
事実情報 船種船名、総トン数 船舶番号、船舶所有者等 L×B×D、船質 機関、出力、進水等	セメント運搬船 龍宮住吉丸、456トン 136424、日本産業海運株式会社、NSユナイテッド内航海運株式会社（運航者） 62.12m×9.50m×4.45m、鋼 ディーゼル機関、735kW、平成10年10月22日
乗組員等に関する情報	船長 男性 63歳 四級海技士（航海） 免許年月日 昭和52年7月8日 免状交付年月日 平成26年2月17日 免状有効期間満了日 平成31年8月2日 航海士A 男性 47歳 四級海技士（航海） 免許年月日 平成21年4月1日 免状交付年月日 平成26年3月17日 免状有効期間満了日 平成31年3月31日
死傷者等	なし
損傷	本船 プロペラ翼に欠損及び曲損、左舷船首部外板に亀裂を伴う擦過傷 定置網 運動場の網に破損、網固定用のロープに切損等

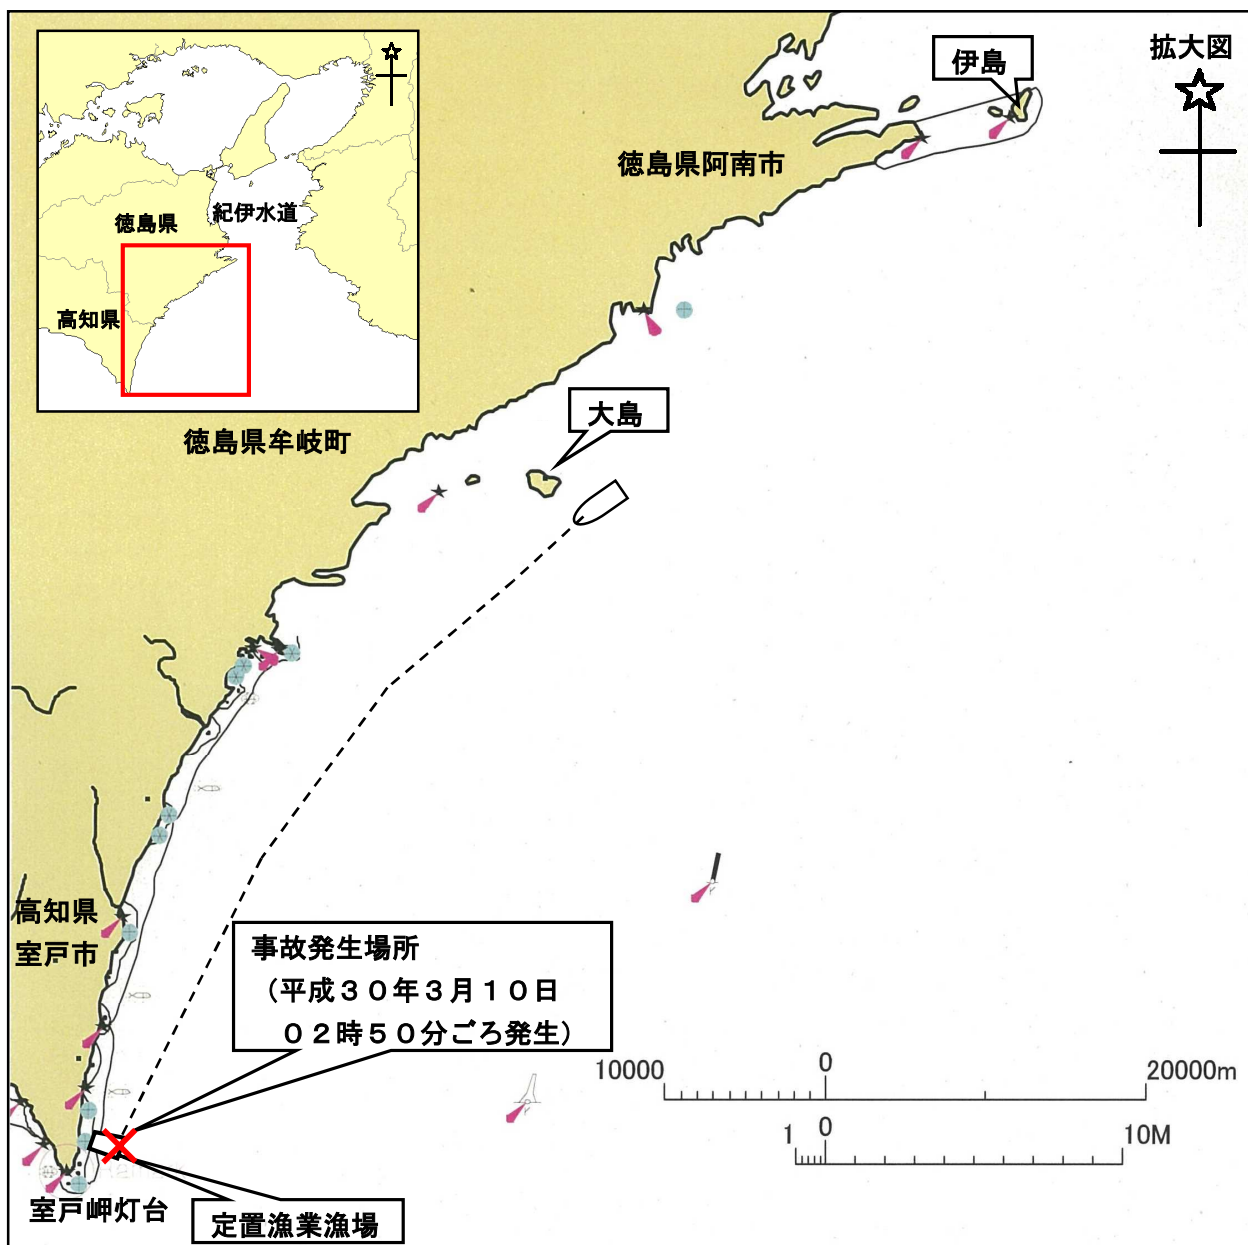
付図1 事故発生経過概略図

<p>気象・海象</p>	<p>気象：天気 晴れ、風向 北西、風力 4～5、視界 良好  海象：うねり 波向東、波高約2.5m  室戸市には、3月4日16時08分に強風注意報及び波浪注意報が発表されており、本事故時も継続中であった。</p>
<p>事故の経過</p>	<p>本船は、船長及び航海士Aほか2人が乗り組み、EP灰（火力発電所等で排出され、電気集じん機で捕集される燃焼灰）約576tを積載し、平成30年3月9日16時00分ごろ、高知県須崎市須崎港に向けて兵庫県東播磨港を出港した。</p> <p>本船は、航海士Aが、23時35分ごろ、徳島県牟岐町大島東方沖において昇橋し、前直の航海士（以下「前直者」という。）から交替して単独で船橋当直につき、船橋中央部の椅子に腰を掛け、自動操舵により約10ノットの対地速力で南南西進した。</p> <p>航海士Aは、前直者から船橋当直を交替する際、ふだんよりも陸岸寄りの進路を航行していること、及び航行予定海域に定置網が設置されているので注意が必要である旨の引継ぎを受けていた。</p> <p>本船は、航海士Aが、レーダー及びGPSプロッターで自船の位置を確認し、北西風の影響による船体の横揺れを軽減させようと思い、更に陸岸寄りに向けて南西進した後、室戸岬東方約1M沖の予定変針場所に向かうよう、時折、左舵を取って針路約210～215°（真方位）とし、同じ速力で航行した。</p> <p>航海士Aは、目視及び2Mレンジのオフセンターにより前方が約3M映るように設定したレーダーを作動させ、見張りを行っていたところ、右舷船首方に点滅する灯火を視認したものの、レーダー画面に物標等の映像が映っていなかったため、同じ針路及び速力で航行を続けた。</p> <p>本船は、10日02時50分ごろ、突然、左舵が取られたので、航海士Aが、自動操舵から手動操舵に切り替えて右舵を取った後、徐々に速力が落ちて停船した。</p> <p>本船は、航海士Aが、周囲を確認したところ、定置網（以下「本件定置網」という。）に乗り揚げたことに気付き、主機を後進に操作させて脱出しようと試みたものの、プロペラに本件定置網のロープが巻き付いたことにより主機が停止した。</p> <p>船長は、自室で就寝していたが、機関音が変化し、また、機関が後進に作動したことを不審に思い、昇橋したところ、航海士Aから本件定置網に乗り揚げた旨の報告を受け、乗組員に本船の周囲の状況を確認するよう指示するとともに、海上保安庁、船舶所有者及び運航者に本事故の発生を通報した。</p> <p>本船は、11日、来援したサルベージ会社のダイバーにより、舵とプロペラに巻き付いていたロープの撤去作業及び喫水線下の損傷状況の調査がそれぞれ行われ、航行に支障がないことが確認された後、須</p>

<p>崎港に向かった。</p> <p>(付図1 事故発生経過概略図 参照)</p>
<p>その他の事項</p>	<p>本件定置網は、高知県知事から免許を受け、定第1011号と称する定置漁業漁場内に敷設されており、定置網の形状に沿って海面上に多数の浮子が設置され、また、本件定置網の東側には、灯質が毎4秒1閃光、灯色が黄色、光達距離が約4.5kmの標識灯が南北方向に計2箇所設置されていた。</p> <p>本船は、ふだん、東播磨港と兵庫県赤穂市赤穂港との間の海域を航行することが多く、同海域にはのり養殖施設が多く設置されているので、海図には同施設の敷設位置を記入していたが、紀伊水道の南方海域を航行する機会が少なく、海図(W77紀伊水道及付近)を備えていたものの、徳島県及び高知県の東部沿岸における定置網の敷設位置を記入していなかった。</p> <p>船長は、本船が、ふだん、紀伊水道の南方海域を航行する際は、徳島県阿南市伊島の東方沖と室戸岬の東方約1M沖とを結ぶ線を予定針路に設定していたものの、本事故当時、うねりが高く風も強かったので、陸岸寄りを航行すること、及び航行予定海域には定置網が敷設されている旨を各乗組員に口頭で伝えていた。</p> <p>航海士Aは、高知県の東部沿岸に定置網が敷設されていることを以前から知っていたものの、本件定置網を含め、各定置網の詳細な敷設位置を知らなかった。</p> <p>航海士Aは、本事故当時、自身の海上経験から、陸岸から約1M離して航行すれば、定置網が敷設されていても航行に支障がないものと思っていた。</p> <p>航海士Aは、本事故当時、うねりが高く、レーダーの海面反射抑制機能を使用しており、波浪の影響を軽減するよう、感度を調整していたので、レーダーで標識灯、本件定置網に設置されているブイ等の映像を探知することができなかったものと本事故後に思った。</p> <p>本船の出航時の喫水は、船首が約2.62m、船尾が約3.66mであった。</p>
<p><b>分析</b></p> <p>乗組員等の関与</p> <p>船体・機関等の関与</p> <p>気象・海象等の関与</p> <p>判明した事項の解析</p>	<p>あり</p> <p>なし</p> <p>あり</p> <p>本船は、強風注意報及び波浪注意報が発表されている状況下、室戸岬北東方沖を自動操舵で南南西進中、航海士Aが、本件定置網の詳細な敷設位置を知らなかったことから、陸岸寄りの本件定置網に向かう進路で航行を続け、本件定置網に乗り揚げたものと考えられる。</p> <p>航海士Aは、陸岸から約1M離して航行すれば、定置網が敷設されていても航行に支障がないものと思い込んでいた上、レーダーで本件</p>
