## 船舶事故調査報告書

事故種類	乗組員死亡
発生日時	平成30年3月13日 06時45分ごろ
発生場所	フィリピン共和国東方沖 （概位 北緯16°09.2′ 東経135°47.1′）
事故の概要	漁船第三十六新生丸は、操業中、機関長が落水して溺死した。
事故調査の経過	平成30年3月15日、本事故の調査を担当する主管調査官（神戸事務所）ほか1人の地方事故調査官を指名した。 原因関係者から意見聴取を行った。
事実情報 船種船名、総トン数 船舶番号、船舶所有者等 L×B×D、船質 機関、出力、進水等	漁船 第三十六新生丸、143トン 126329、有限会社松下新生丸漁業 40.36m×6.00m×2.80m、FRP ディーゼル機関、735kW、昭和58年1月
乗組員等に関する情報	船長 男性 62歳 四級海技士（航海） 免許年月日 昭和54年2月2日 免状交付年月日 平成27年1月16日 免状有効期間満了日 平成32年3月1日 機関長 男性 63歳 五級海技士（機関）（機関限定）（旧就業範囲） 免許年月日 昭和55年8月14日 免状交付年月日 平成27年1月21日 免状有効期間満了日 平成32年1月20日 司厨長 男性 58歳
死傷者等	死亡 1人（機関長）
損傷	なし
気象・海象	気象：天気 曇り、風向 北東、風力 3～4、視界 良好 海象：波高 約2～3m、水温 約28℃
事故の経過	本船は、船長、機関長及び司厨長ほか13人（日本国籍9人、インドネシア共和国籍4人）が乗り組み、平成30年3月6日10時30分ごろ、かつお一本釣り漁を行う目的で、フィリピン共和国東方沖の漁場に向けて長崎県西海市面高港を出港した。 本船は、船長が、13日06時05分ごろ船橋上方の見張り台で操

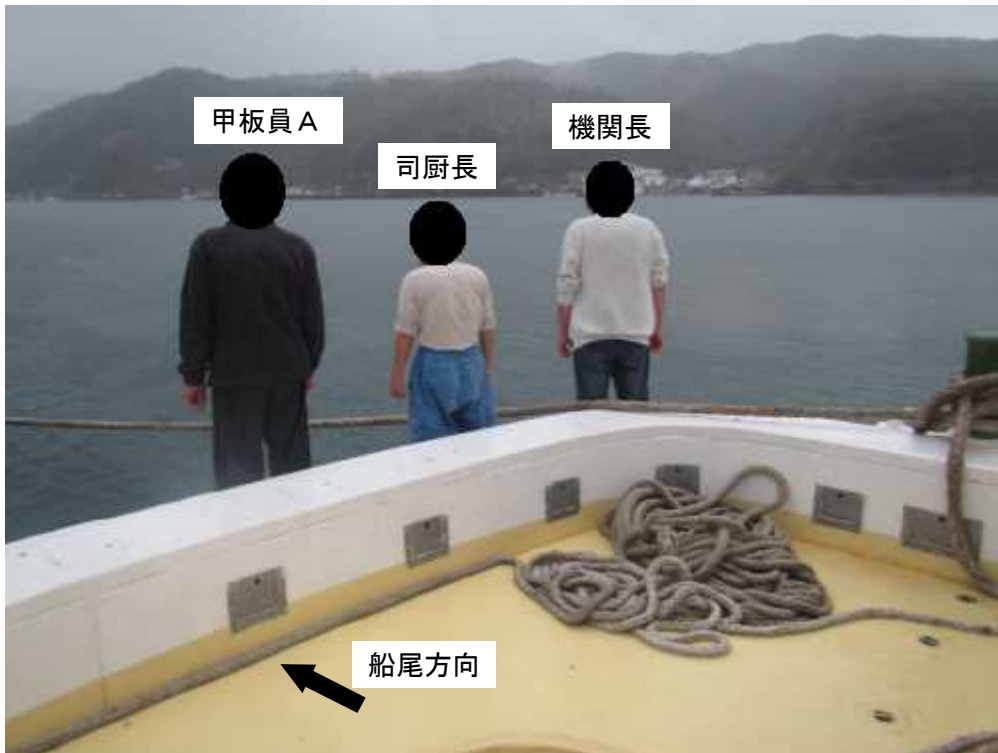
写真1 司厨長がブルワークの内側に入る直前の3人の体勢（再現）

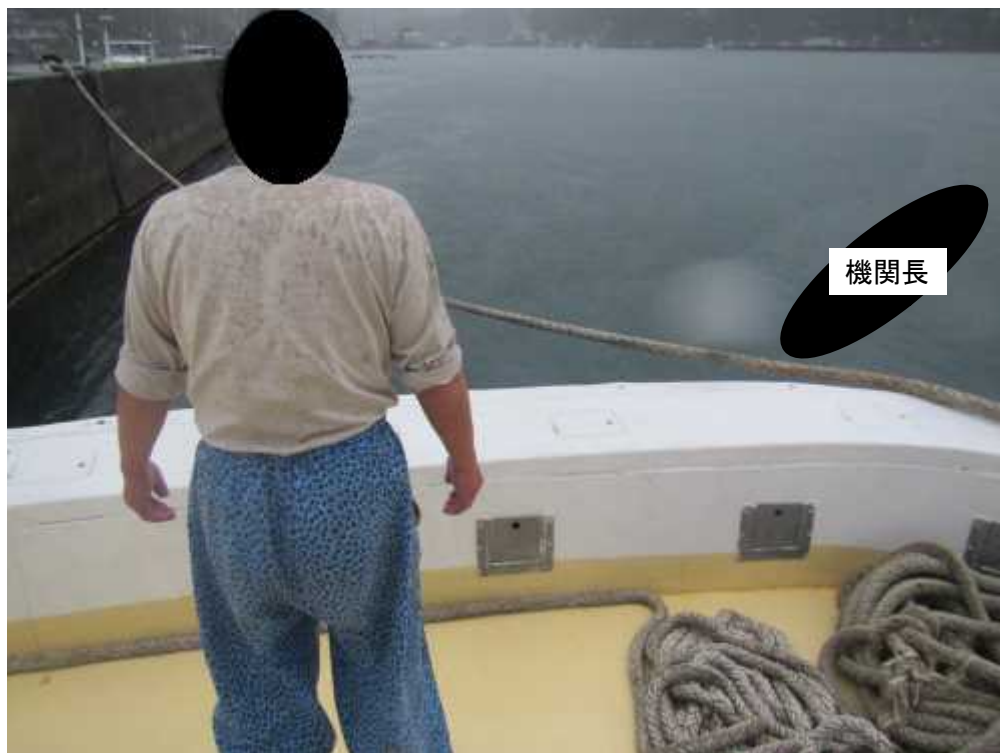
<p>船体・機関等の関与          気象・海象等の関与          判明した事項の解析</p>	<p>なし          なし          機関長は、溺死した。          本船は、フィリピン共和国東方沖において操業中、魚群を追い掛けようとして移動し始めた際、機関長が船尾釣り台の左舷側から落水したものと考えられる。          機関長は、作業用救命衣を着用していなかったことから、浮力を十分に保持できずに溺死した可能性があると考えられる。          機関長は、ブルワークの内側に入ろうとして立ち上がった際、体勢を崩したものと考えられるが、その状況を明らかにすることはできなかった。</p>
<p><b>原因</b></p>	<p>本事故は、本船が、フィリピン共和国東方沖において操業中、魚群を追い掛けようとして移動し始めた際、作業用救命衣を着用していなかった機関長が船尾釣り台の左舷側から落水して溺死したことにより発生したものと考えられる。</p>
<p><b>再発防止策</b></p>	<p>今後の同種事故等の再発防止及び被害の軽減に役立つ事項として、次のことが考えられる。</p> <ul style="list-style-type: none"> <li>・ 漁場を移動する際は、漁場を移動する旨の声掛けを行い、釣り台に居る乗組員に対してブルワークの内側に入るように指示するなどの注意喚起を行うこと。</li> <li>・ 操業中は作業用救命衣を着用すること。</li> </ul>

写真2 司厨長が見た機関長の落水した時の状況

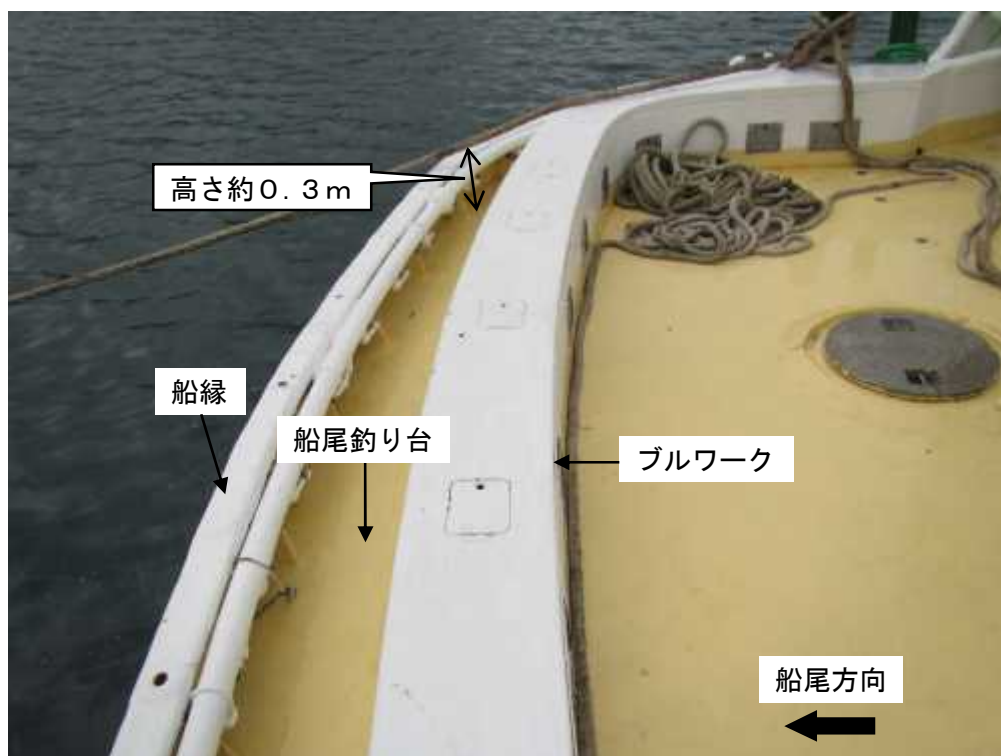
写真3 本船の船尾部
