船舶事故調査報告書

平成30年9月19日

運輸安全委員会（海事専門部会）議決

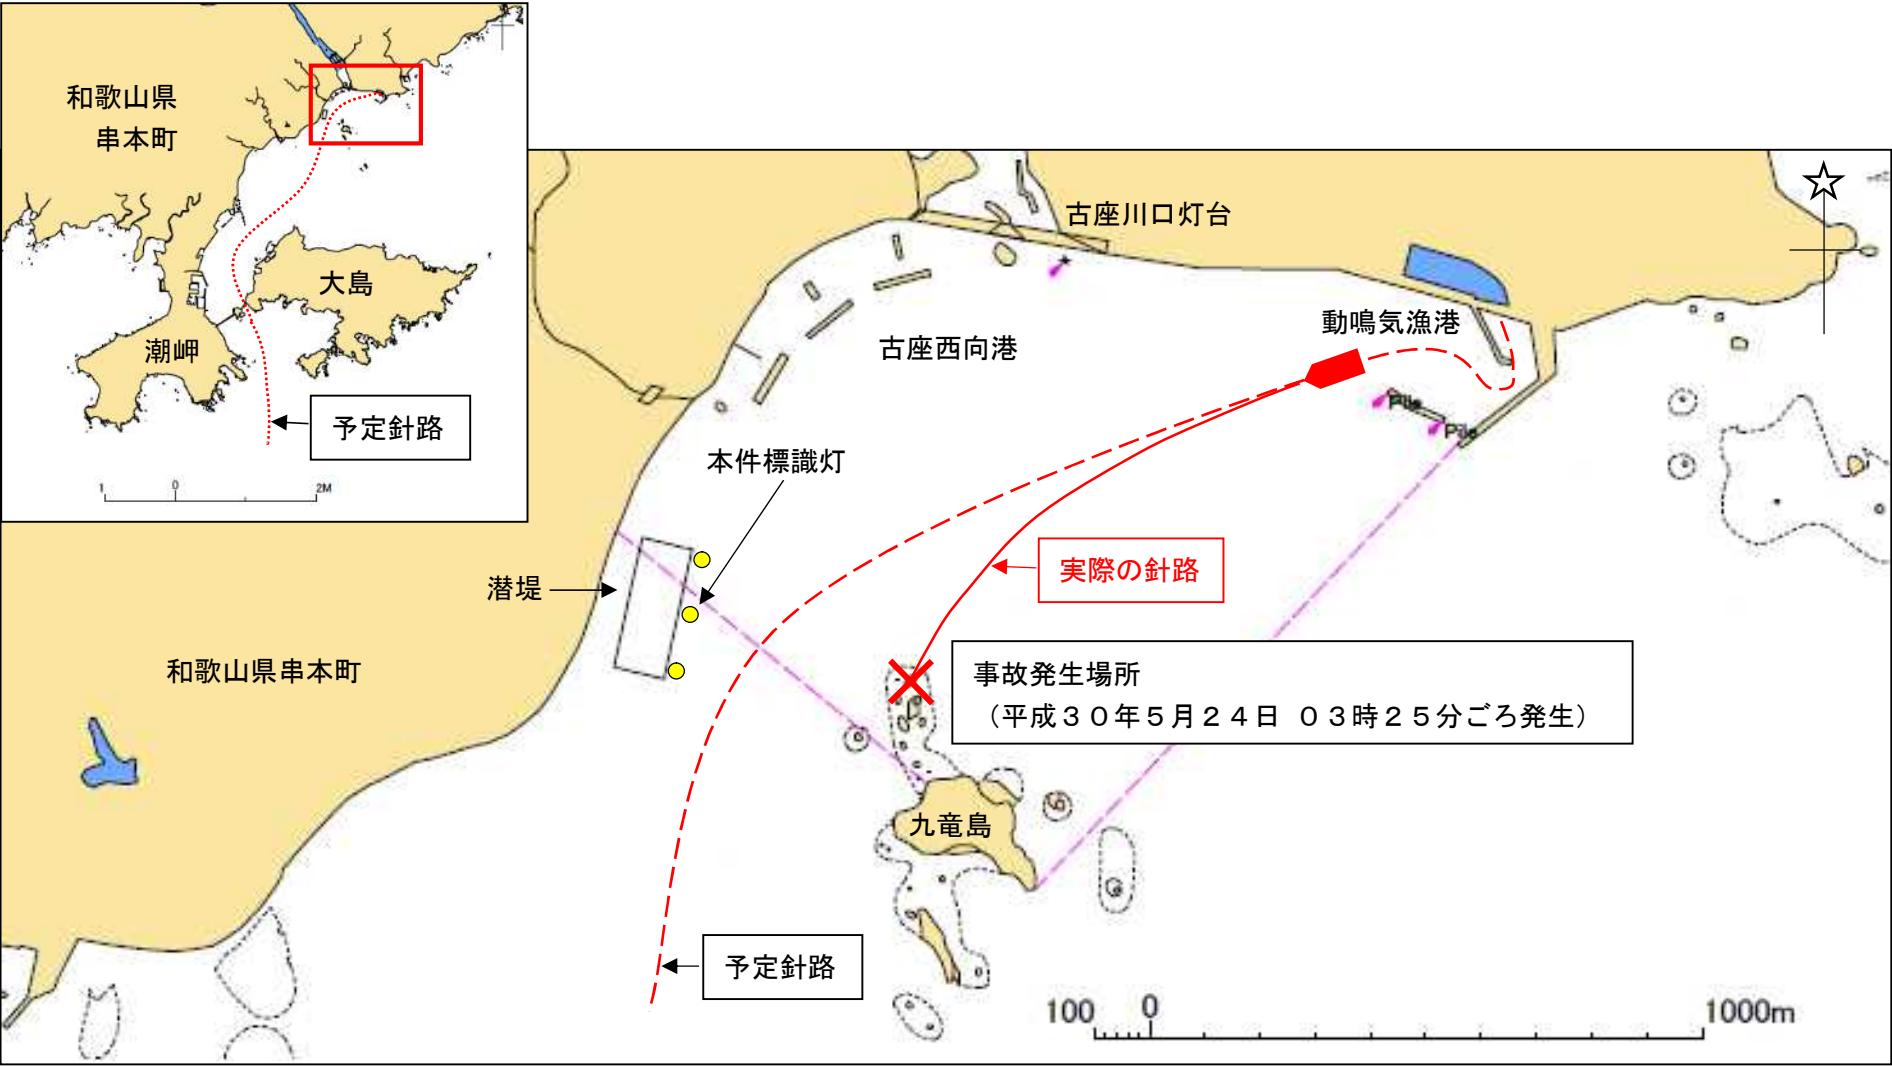
付図1 事故発生経過概略図

<p>件標識灯」という。)を設定方位にし、南西進した。</p> <p>本船は、約7～8ノットの対地速力で九竜島北方沖を南西進中、船長が、操舵室に入って無線機の電源を入れて操舵室を出た直後、03時25分ごろ九竜島北方の水上岩に乗り揚げた。</p> <p>本船の付近にいた僚船の船長は、本船が乗り揚げたことを認め、所属する漁業協同組合の支所長に連絡した。</p> <p>同支所長は、海上保安庁に本事故の発生を通報した。</p> <p>船長は、僚船に移乗して動鳴気漁港に戻った。</p> <p>本船は、波によって水上岩に打ちつけられて大破し、4日後にクレーン付き台船で引き揚げられて動鳴気漁港に運ばれた後、陸揚げされた。</p> <p>(付図1 事故発生経過概略図、写真1 事故発生場所、写真2 事故発生場所(空中写真)、写真3 船体の損傷状況、写真4 操舵リモコン 参照)</p>
<p>その他の事項</p>	<p>本船の喫水は、船首約0.6m、船尾約1.8mであった。</p> <p>本船は、船体中央部に操舵室が、操舵室後方の後部甲板に操縦席がそれぞれ配置され、操縦席の足元付近に操舵室への出入口があり、操舵室内の前部にレーダー及びGPSプロッターが設置されていた。</p> <p>船長は、ふだん夜間に航行する際、標識灯や灯台の灯光を目視で確認して航行しており、本事故当時も目視のみで安全に航行できるものと思っていたので、レーダー及びGPSプロッターを作動させていたものの、あまり見ていなかった。</p> <p>船長は、夜間に九竜島北方沖を航行する際、本件標識灯を船首目標として目視しながら南西進していたが、本事故当時、船首目標に向けて航行しているものと思い、漁場や漁獲高について考えながら当直に当たっていた。</p> <p>本船は、操舵リモコンのダイヤルを左右に回すと左右に転舵し、ダイヤルを中央に戻すと中央で止まり、その時の船首方位で直進するものであった。</p> <p>船長は、本件標識灯を船首目標とし、操舵リモコンのダイヤルを操作した際、目視でダイヤルを確認しなかったため、ダイヤルが中央より少し左に回り、わずかに左舵がとられていたのではないかと本事故後に思った。</p> <p>船長は、本事故発生海域の航行経験が豊富であり、九竜島北方の水上岩の存在を知っていた。</p> <p>本船は、操舵リモコン等の航海計器及び機関に不具合又は故障がなかった。</p> <p>海図W99(串本港付近)によれば、九竜島の北方約200mの海域は危険界線で囲まれており、平均水面からの高さが約2.4mの水上岩が点在している。</p> <p>串本町古座西向港は、港内の西方に潜堤が築造され、海面上には同潜</p>

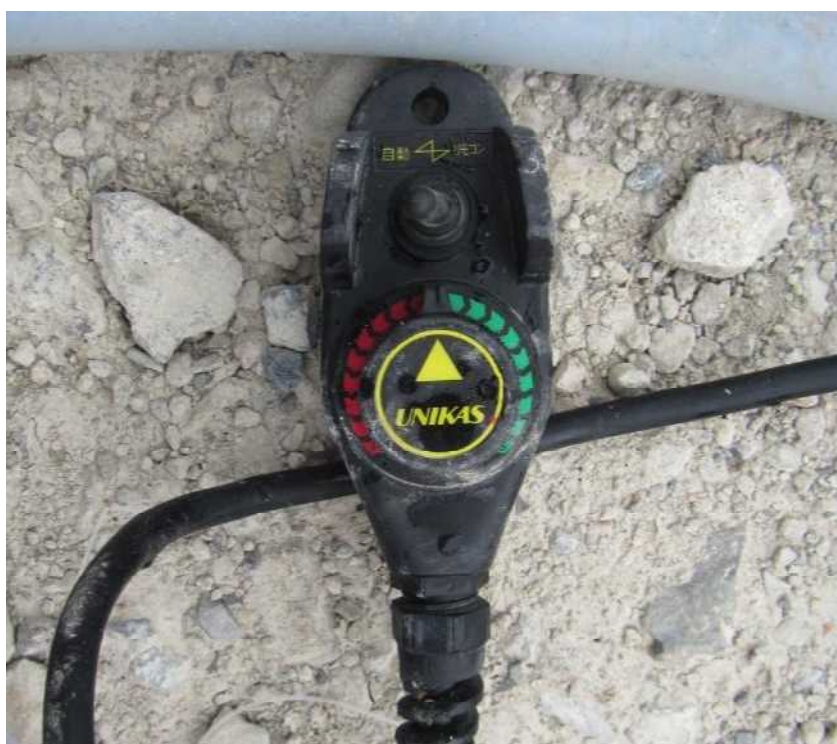
写真4 操舵リモコン

堤の存在を示す簡易標識灯が3基設置されている。同標識灯は、いずれも灯質が黄色光毎4秒1閃光で、光達距離が約4.5kmである。
分析 乗組員等の関与 船体・機関等の関与 気象・海象等の関与 判明した事項の解析	あり なし なし 本船は、九竜島北方沖を南西進中、船長が、船首目標である本件標識灯に向けて航行しているものと思ひ込み、船位の確認を適切に行っていなかったことから、予定針路を外れて左舷船首方の九竜島に向けて航行していることに気付かず、九竜島北方の水上岩に乗り揚げたものと考えられる。 本船は、船長が、操舵リモコンのダイヤルを操作した際、ダイヤルが中央より少し左に回り、わずかに左舵がとられていたことから、予定針路を外れて左舷船首方の九竜島に向けて航行したものと考えられる。
原因	本事故は、夜間、九竜島北方沖を南西進中、船長が、船首目標に向けて航行しているものと思ひ込み、船位の確認を適切に行っていなかったため、予定針路を外れて左舷船首方の九竜島に向けて航行していることに気付かず、九竜島北方の水上岩に乗り揚げたものと考えられる。
再発防止策	今後の同種事故等の再発防止に役立つ事項として、次のことが考えられる。 <ul style="list-style-type: none"> ・ 船首目標とした標識灯等から目を離さず、船位の確認を適切に行うこと。 ・ 自動操舵リモコンの作動状況を必ず確認すること。 ・ 夜間に航行する際は、レーダー及びGPSプロッターを有効に活用すること。また、航海計器は、操縦席の近くに設置することが望ましい。
