船舶事故調査報告書

平成30年9月12日
 運輸安全委員会（海事専門部会）議決
 委員 佐藤 雄二（部会長）
 委員 田村 兼吉
 委員 岡本 満喜子

事故種類	乗組員死亡
発生日時	平成29年10月20日 18時25分ごろ
発生場所	島根県隠岐の島町島後北北西方沖 白島崎灯台から真方位351.5° 35.4海里（M）付近 （概位 北緯36°55.7′ 東経133°10.4′）
事故の概要	漁船勢宝丸は、隠岐の島町島後北北西方沖において、廃棄された漁具等の除去作業に備えて漂泊中、1人でロープをリールに巻き取るなどの作業に当たっていた乗組員が死亡した。
事故調査の経過	平成29年10月25日、本事故の調査を担当する主管調査官（広島事務所）ほか1人の地方事故調査官を指名した。 原因関係者から意見聴取を行った。
事実情報 船種船名、総トン数 船舶番号、船舶所有者等 L×B×D、船質 機関、出力、進水等	漁船 勢宝丸、86トン 128041、勢宝水産株式会社 36.20m×5.80m×2.41m、鋼 ディーゼル機関、617kW、昭和62年5月5日
乗組員等に関する情報	船長 男性 46歳 五級海技士（航海） 免許年月日 平成9年8月27日 免状交付年月日 平成29年6月30日 免状有効期間満了日 平成34年8月26日 乗組員A 男性 36歳 海技免状等なし
死傷者等	死亡 1人（乗組員A）
損傷	なし
気象・海象	気象：天気 晴れ、風向 北北東、風力 2 海象：うねりの方向 東北東方から、うねりの高さ 約2m 日没時刻：17時26分ごろ
事故の経過	本船は、船長及び乗組員Aほか7人（インドネシア共和国籍の技能研修生3人を含む。）が乗り組み、約13日間の予定で、廃棄された漁具等の除去作業（以下「海底清掃」という。）の目的で、平成29年10月17日08時00分ごろ鳥取県岩美町網代港を出港し、島根県隠岐諸島北方沖の作業海域に向かった。

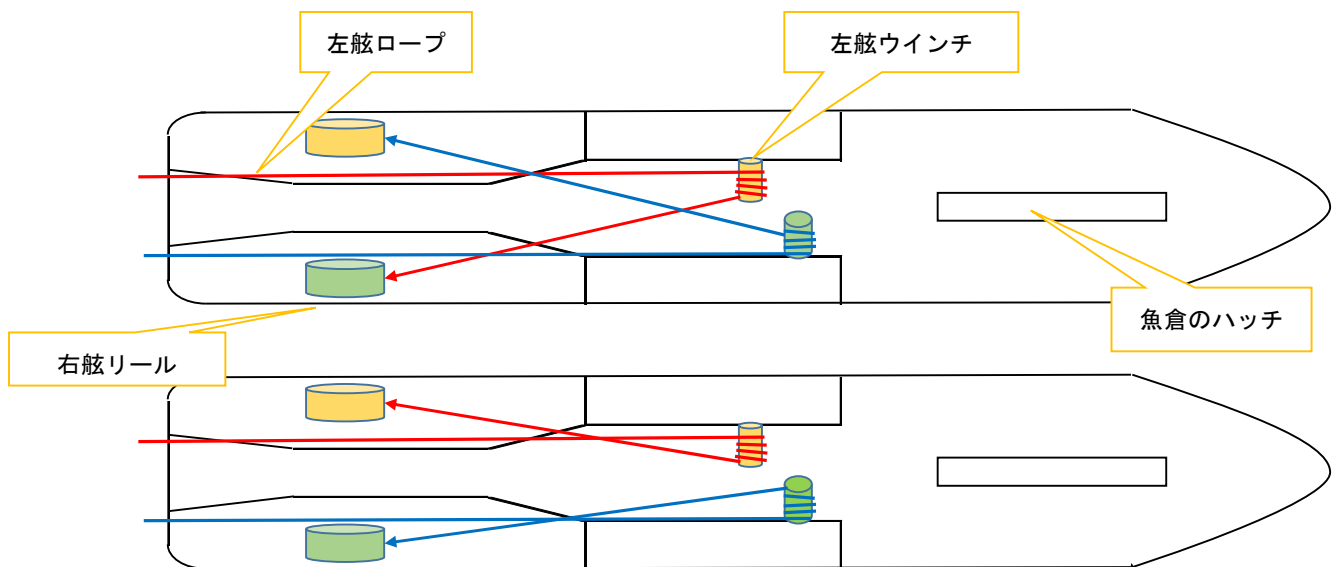
付図2 左舷ロープを右舷に振り替える状況

船長は、ふだん、乗組員Aに振替え作業を行わせる場合には、左舷船尾方に出していたロープを左舷ウインチのドラムで巻き揚げて船橋後方の右舷リールに巻き取らせ、また、右舷船尾方に出していたロープを右舷ウインチのドラムで巻き揚げて船橋後方の左舷リールに巻き取らせていた。

機関長は、ロープが約700m巻き揚げられた頃、機関室から上甲板に出て乗組員Aのそばを通りかかり、左舷ウインチのドラムに巻き取っていたロープが、先に巻き取ったロープと交差していることに気付いたので、船橋後方の右舷リールを停止することとし、船尾方に向かった。

上図：振替え作業

下図：通常の揚網作業

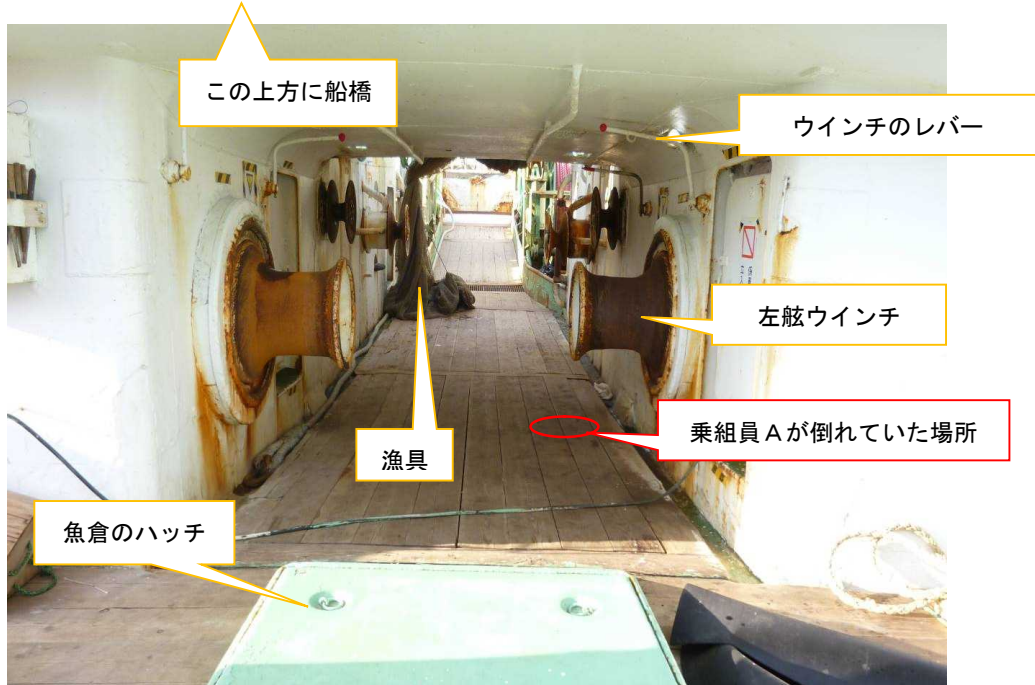
写真2 船橋下方の甲板の状況

本船は、船長が船橋に立って操船に当たりながら、船橋後方に装備された両舷のリールの状況をテレビモニターで監視し、乗組員Aが1人で船橋下方の上甲板で振替え作業に当たり、機関長を除く他の乗組員が前部上甲板の魚倉ハッチ周辺で、11月初旬に解禁を迎えるかに漁の準備を行うこととなった。

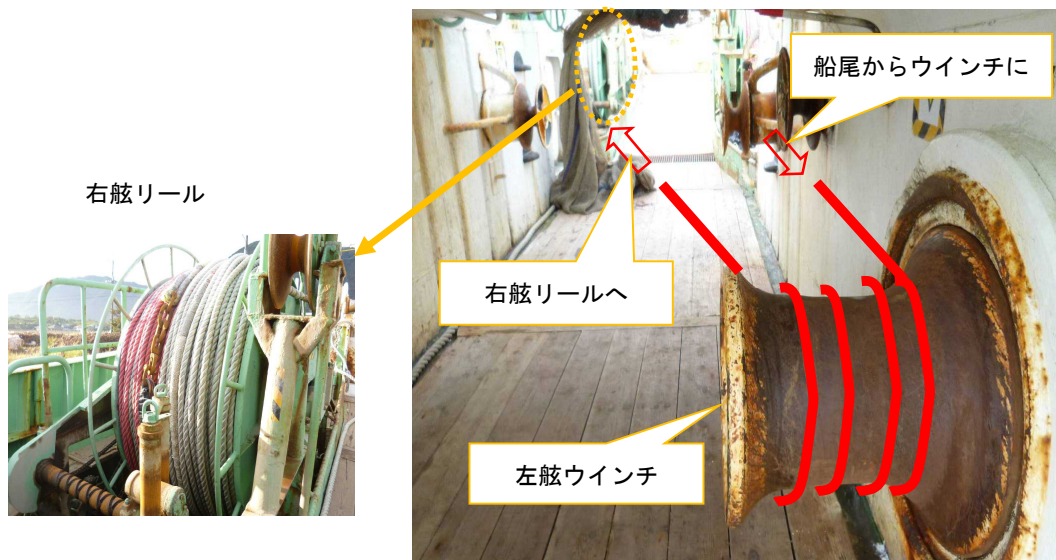
写真3 左舷ロープを振り替える状況

<p>子を逆転させたところ、ウインチドラムのロープに巻き込まれた可能性、あるいは、巻き取ったロープが、先に巻き取ったロープの隙間に食い込み、食い込んだロープが跳ね上がった際にロープに強打された可能性があると考えられるが、乗組員Aが1人で振替え作業を行い、目撃者がいなかったことから、第三第四頸椎間離断により死亡するに至った状況を明らかにすることはできなかった。</p>
<p>原因</p>	<p>本事故は、隠岐の島町島後北北西方沖において、本船が海底清掃に備えて漂泊中、乗組員Aが1人で振替え作業を行っていた際、発生したものと考えられる。</p> <p>乗組員Aは、第三第四頸椎間離断により死亡したものと認められる。</p>
<p>再発防止策</p>	<p>(1) 船長は、本事故後、乗組員に次の措置を採らせた。</p> <ul style="list-style-type: none"> ・ 操業中と同様な方法でロープをリールに巻き取ったのち、左右のロープを振り替えること。 （付図2 左舷ロープを右舷に振り替える状況 参照） ・ ロープが跳ね上がる場合があることに留意すること。 <p>(2) 今後の同種事故等の再発防止及び被害の軽減に役立つ乗組員の対応として、次のことが考えられる。</p> <ul style="list-style-type: none"> ・ ロープをウインチドラムに巻き取る際は、ロープを手繰る者とウインチを操作する者をそれぞれ配置すること。 ・ ロープがウインチドラム上で交差したり、食い込んだりした場合は、いったんウインチを停止し、ロープを手繰る者とウインチを操作する者が互いに状況を把握しながら正常な状態に戻すこと。なお、この際、ウインチは低速で回転させ、万一ロープを手繰る者が巻き込まれそうな状況等になれば、直ちにウインチを停止すること。 ・ ウインチドラム上で食い込んだロープが跳ね上がって強打されないよう、ロープが跳ね上がる側に身体を位置させないこと。 <p>(3) 今後の同種事故等の再発防止及び被害の軽減に役立つ船長の対応として、次のことが考えられる。</p> <ul style="list-style-type: none"> ・ 振替え作業には、複数の乗組員を当たらせること。 ・ 作業に先立ち、乗組員に対し、ロープに巻き込まれる危険性及び跳ね上がったロープに身体を強打される危険性について周知し、当該危険性を排除するための対応を指導すること。

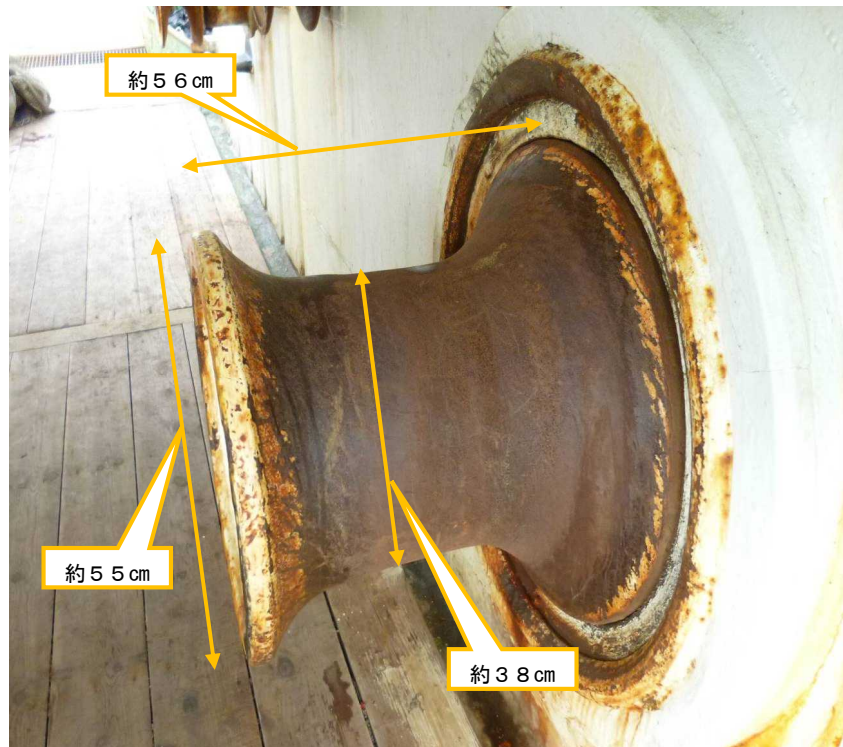
写真4 左舷ウインチ

機関長は、18時25分ごろ、右舷リールを停止して船首方を振り返ったところ、乗組員Aが甲板上に倒れているのを目撃すると共に左舷ウインチのドラムが巻揚げとは逆の方向に平素より速く回転していることに気付いた。

<p>0月20日18時25分ごろ（推定）と検案された。</p> <p>（付図1 事故発生場所概略図、付図2 左舷ロープを振り替える状況、写真1 本船、写真2 船橋下方の甲板の状況、写真3 左舷ロープを振り替える状況、写真4 左舷ウインチ、写真5 海底清掃作業に使用する四爪錨と鎖 参照）</p>
<p>その他の事項</p>	<p>乗組員Aは、本船に約10年間乗船しており、振替え作業及びウインチ操作の経験が豊富であった。</p> <p>船長は、振替え作業の経験が豊富な乗組員A1人に当該作業を任せていた。</p> <p>左舷ウインチは、同ウインチの右上方にあるレバーにより、回転方向の切替え及び停止の操作が可能であった。</p> <p>機関長は、乗組員Aのウインチ操作及び死亡に至った状況を、目撃していなかった。</p> <p>ロープは、合成繊維製で、本事故発生時、左舷ウインチのドラムに巻かれていたのは、全長約1,500mのうち約700mであった。</p> <p>船長及び乗組員は、本事故発生時と同様な方法で振替え作業を行った場合、ロープが跳ね上がる可能性があることを知っていた。</p> <p>本船が本事故当時行っていた海底清掃は、水産資源保護を目的として、日韓漁業協定における暫定水域と日本の排他的経済水域の境界線付近に不法投棄された漁具等をソナーで探知し、四爪錨で引っかけて取り除くもので、農林水産省と全国^{そごびき}底曳網漁業連合会が鳥取県沖合底曳網漁業協会を通して本船所属の漁業協同組合から依頼されていた。</p> <p>本船は、海底清掃を07時30分ごろから17時00分ごろまで行っており、夜間の就労はなかった。</p> <p>本船は、作業灯等を点灯して甲板を照らしていた。</p> <p>乗組員Aは、ヘルメット、ゴム手袋、かっぱ、長靴及び救命胴衣を着用していた。</p> <p>乗組員Aは、持病等も網代港を出航後に体調が悪くなった様子もなかった。</p> <p>（写真5 海底清掃に使用する四爪錨と鎖 参照）</p>
<p>分析</p> <p>乗組員等の関与</p> <p>船体・機関等の関与</p> <p>気象・海象等の関与</p> <p>判明した事項の解析</p>	<p>不明</p> <p>なし</p> <p>なし</p> <p>乗組員Aの死因は、第三第四頸椎間離断であった。</p> <p>本船は、隠岐の島町島後北北西方沖において、海底清掃に備えて漂泊中、乗組員Aが1人で振替え作業に当たっていたものと考えられる。</p> <p>乗組員Aは、左舷ウインチのドラムに巻き取っていたロープが、先に巻き取ったロープと交差しているのを正常に戻そうとして、ウイン</p>

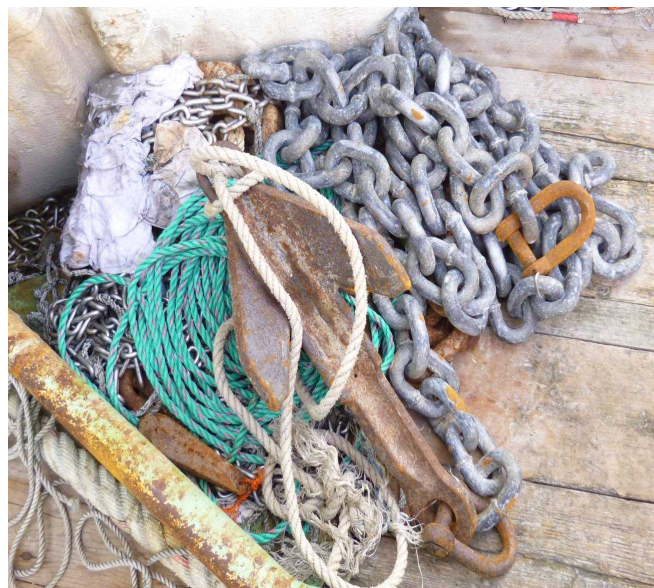
写真5 海底清掃に使用する四爪錨と鎖

本船は、22時00分ごろ作業海域に到着後、漂泊して一夜を明かし、18日07時30分ごろ底引き用のロープに鎖を介して取り付けた四爪錨^{よつめいかり}を引いて海底^{きんら}を浚う海底清掃を開始し、17時00分ごろ1日目の作業を終えた。
