船舶事故調査報告書

事故種類	衝突（岸壁）
発生日時	平成30年3月1日 04時48分ごろ
発生場所	愛媛県松山市松山港 松山港高浜5号防波堤灯台から真方位188°300m付近 （概位 北緯33°53.5′ 東経132°42.3′）
事故の概要	旅客フェリーフェリーはやとも2は、入航中、岸壁に衝突した。 フェリーはやとも2は、左舷船首部防舷材の圧損等を生じ、また、岸壁は、防衝工の圧損等を生じた。
事故調査の経過	平成30年3月5日、本事故の調査を担当する主管調査官（広島事務所）ほか1人の地方事故調査官を指名した。 原因関係者から意見聴取を行った。
事実情報 船種船名、総トン数 船舶番号、船舶所有者等 L×B×D、船質、 機関、出力、進水等	旅客フェリー フェリーはやとも2、4,238トン 128712、石崎汽船株式会社（船舶所有者）、松山・小倉フェリー株式会社（船舶借入人、A社） 119.00m×21.00m×11.40m、鋼 ディーゼル機関2基、8,237kW（合計）、昭和62年6月25日
乗組員等に関する情報	船長 男性 48歳 二級海技士（航海） 免許年月日 平成13年9月4日 免状交付年月日 平成28年4月8日 免状有効期間満了日 平成33年9月3日
死傷者等	なし
損傷	本船 左舷船首部半丸型防舷材に圧損、同部外板に擦過傷 岸壁 防衝工に圧損、防衝壁に欠損、防衝工固定用鎖に切損
気象・海象	気象：天気 曇り、風向 西、風力 8、視界 良好 海象：波向 西、波高 約0.8m、潮汐 上げ潮の初期 松山市には、2月28日04時21分に強風注意報が発表され、最大風速が、陸上で15m/s、海上で18m/sで、本事故時も継続していた。

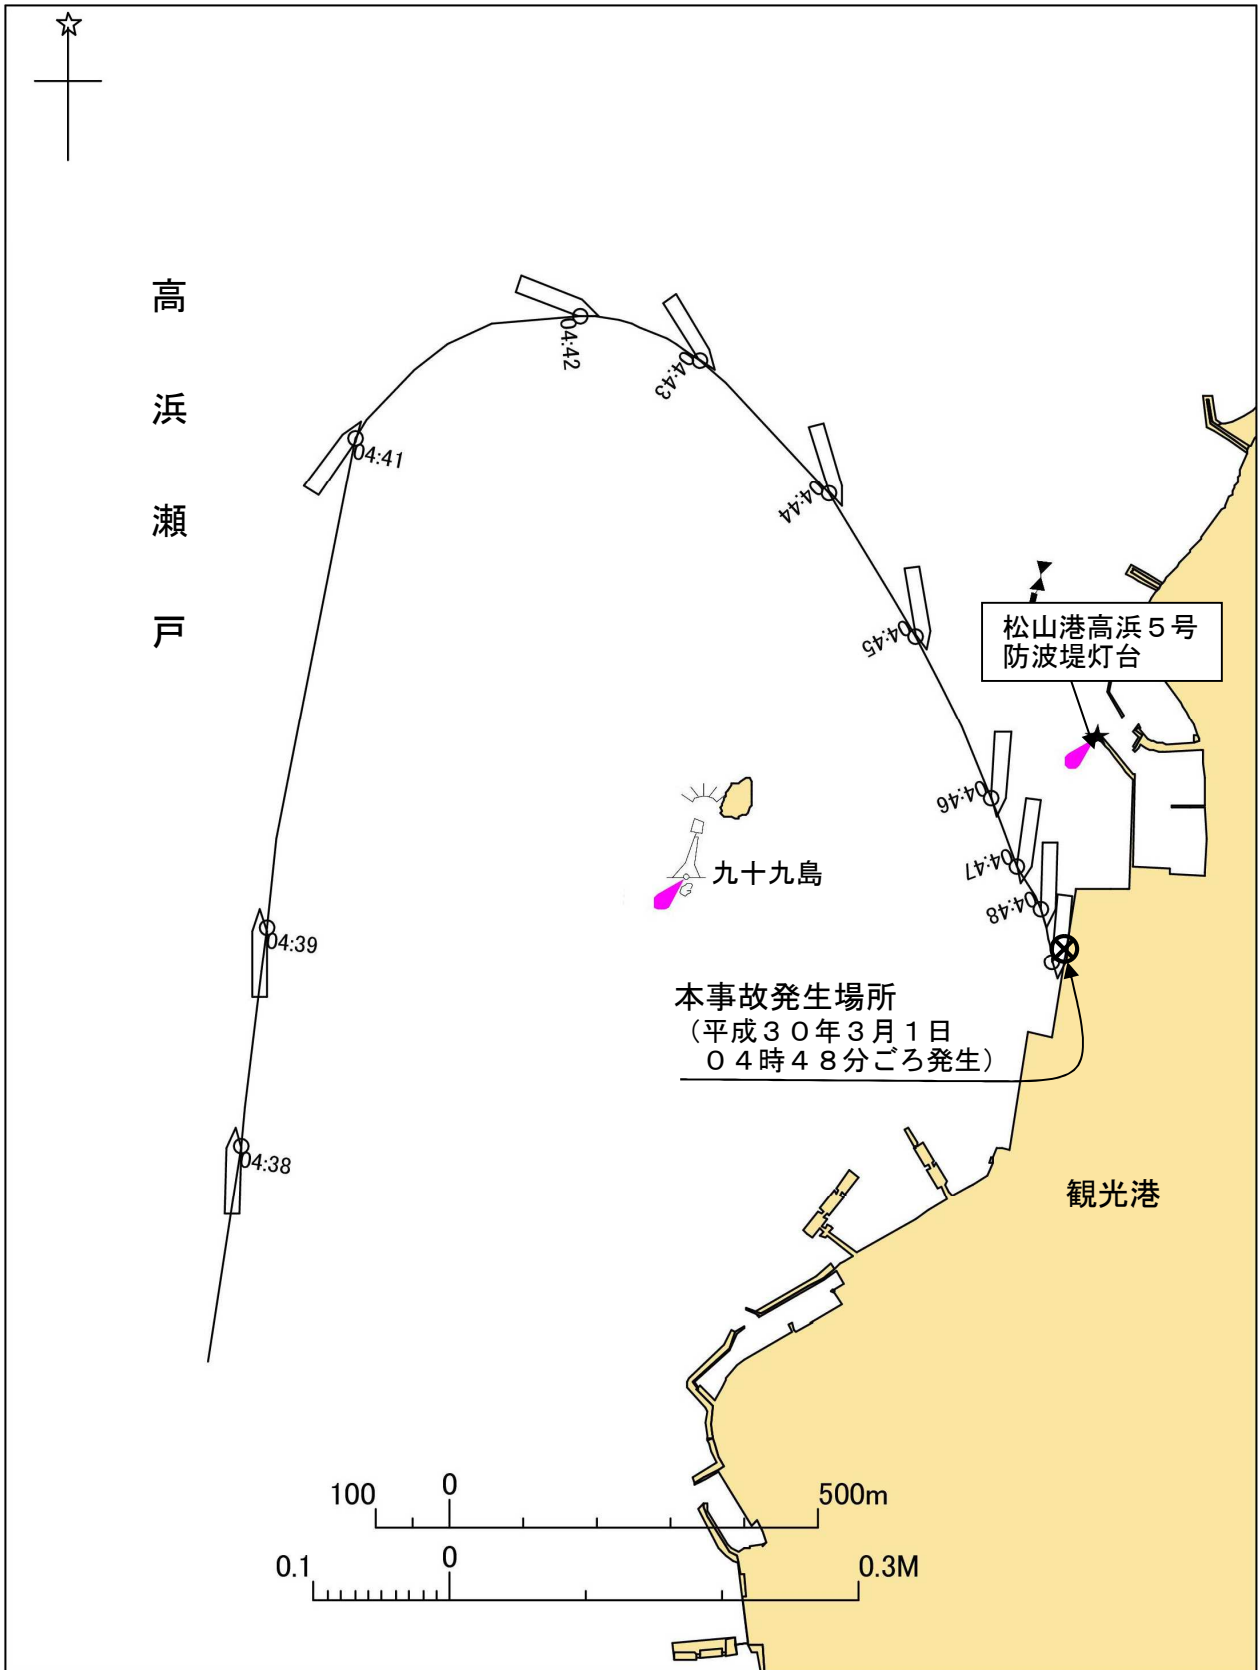
付図1 航行経路図

本船は、04時40分ごろ右舷船尾にタグを係止したのち、04時43分ごろ松山市^{つくも}九十九島北方を回り込み、船首方位が本件岸壁北端付近を向く約147°（真方位、以下同じ）、約119°の対地針路、約6.7ノット（kn）の速力（対地速力、以下同じ。）で航行した。

本船は、04時44分ごろ本件岸壁まで約0.4Mとなったところで、観光港第1フェリー岸壁北部付近に向く約162°の船首方位、約142°の対地針路、約7.8knの速力で航行した。

船長は、船橋ウイングに移動して着岸操船の指揮に当たり、04時46分ごろ、本船の船首方位が約178°となったとき、左舷船首30°、150m付近に本件岸壁北端部を視認したので、直ちにタグを西方に引かせ、バウスラスターを右寄せ全速力前進として本船を停止位置に向かわせようとした。

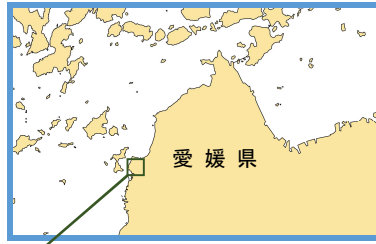
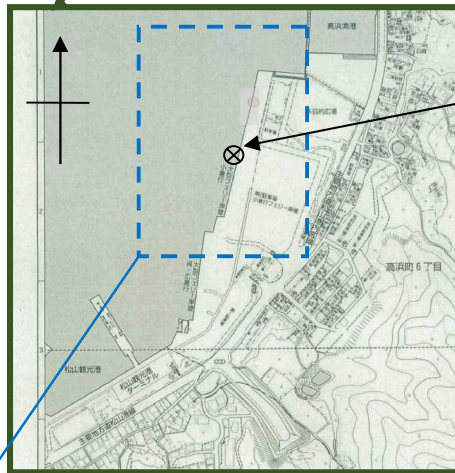
付図3 本事故発生場所概略図

本事故発生場所

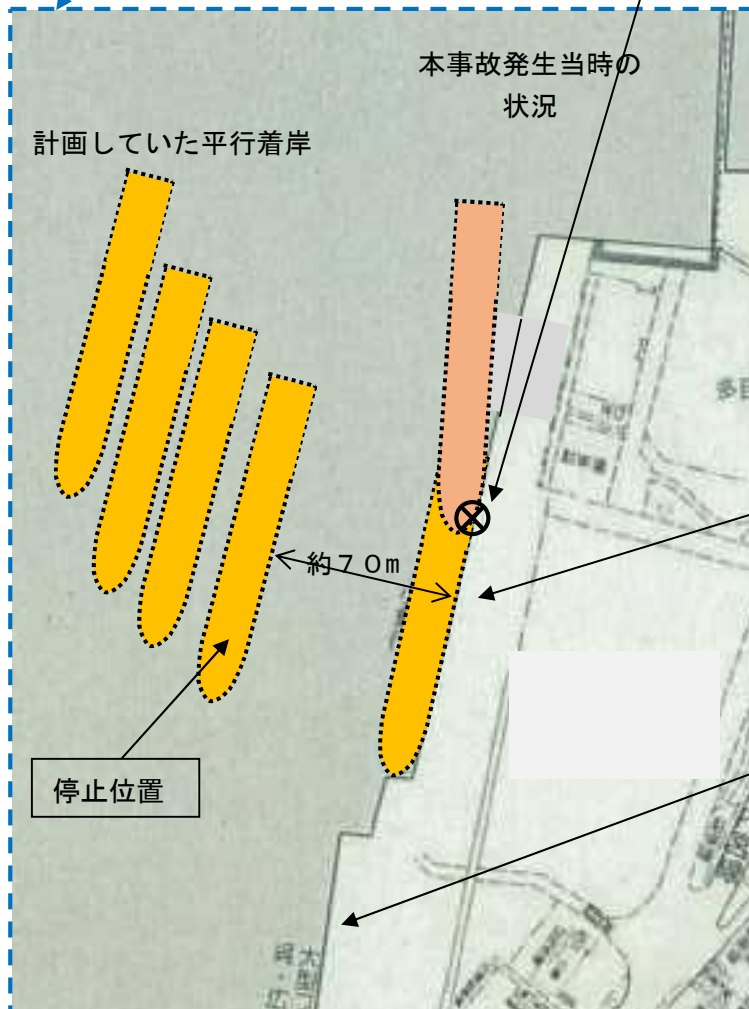
付図4 平行着岸

船長は、松山港入航に先立ち、‘本件岸壁から約60～80m西方に離れた位置’（以下「停止位置」という。）に本船を止めたのち、西方の風に押されながら、‘左舷方に平行移動して着岸’（以下「平行着岸」という。）する計画とし、また、バウスラスター、タグ等を使用すれば、本船を停止位置に止めたのち、平行着岸させることができると思い、ふだんと同じ航進目標を用いた進路で入航することとした。
