船舶事故調査報告書

事故種類	乗組員行方不明
発生日時	不明（平成29年5月30日 07時30分ごろ～08時25分ごろの間）
発生場所	不明（鹿児島県三島村竹島南方沖約7.5海里（M）～同県屋久島町 <small>くちのえらぶ</small> 口永良部島北東方沖約3Mの間）
事故の概要	漁船 <small>ぎよせい</small> 漁政丸は、航行中、船長が行方不明となった。
事故調査の経過	平成29年6月1日、本事故の調査を担当する主管調査官（門司事務所）ほか1人の地方事故調査官を指名した。 原因関係者としての船長からの意見聴取は、本人が本事故で行方不明のため、行わなかった。
事実情報 船種船名、総トン数 船舶番号、船舶所有者等 L×B×D、船質 機関、出力、進水等	漁船 漁政丸、8.83トン KM2-3457（漁船登録番号）、個人所有 9.80m（Lr）×2.73m×1.28m、FRP ディーゼル機関、90（漁船法馬力数）、昭和56年1月11日
乗組員等に関する情報	船長 男性 68歳 一級小型船舶操縦士・特殊小型船舶操縦士・特定 免許登録日 昭和49年9月19日 免許証交付日 平成24年6月11日 （平成30年1月15日まで有効） 甲板員 女性 66歳
死傷者等	行方不明 1人（船長）
損傷	なし
気象・海象	気象：天気 晴れ、風向 北東、風力 3、視界 良好 海象：波高 約0.3～0.5m、海流 南東流 約1.5ノット（kn）、水温 約25℃
事故の経過	本船は、船長及び甲板員1人が乗り組み、ぶり及びびはまち延縄漁の目的で、平成29年5月30日01時30分ごろ鹿児島県奄美市奄美大島沖の漁場へ向けて同県 <small>いぶすき</small> 指宿市 <small>やまがわ</small> 山川漁港を出港した。 本船は、船長が操舵室で操船に当たり、レーダー及びGPSプロッターを作動させ、約6.0knの速力（対地速力、以下同じ。）で自動操舵により南南西進し、05時30分ごろ竹島東方沖を通過した。 甲板員は、本船が竹島東方沖を通過して05時45分ごろ船長に食

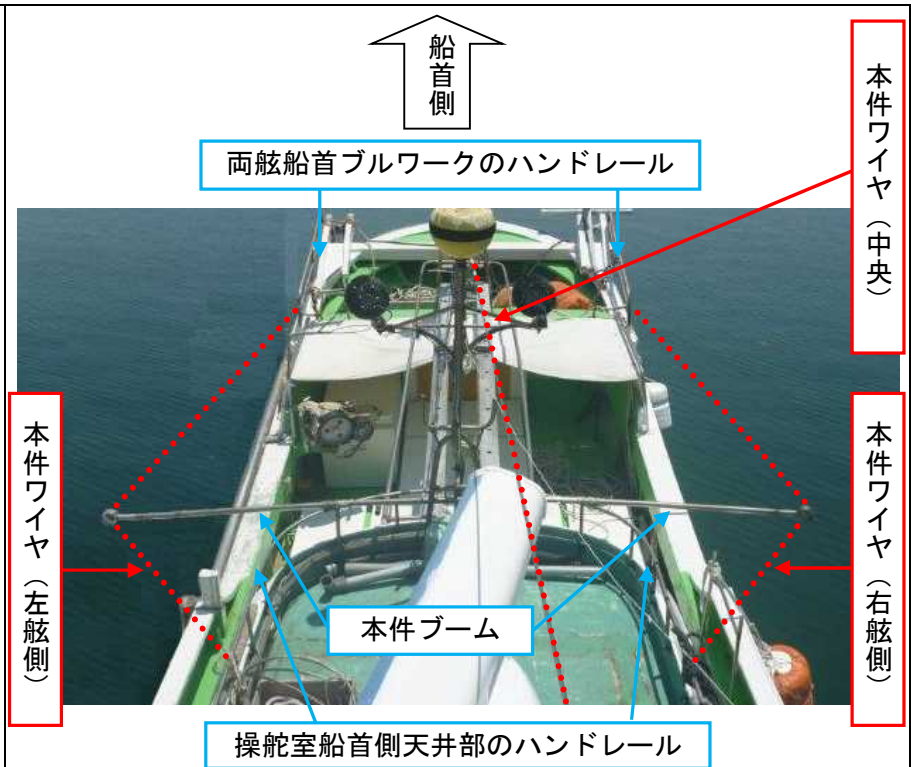
<p>事を渡し、05時55分ごろ食器を受け取り、操舵室後部の食器洗い場で洗い物を行っていた。</p> <p>甲板員は、08時25分ごろ操舵室内に船長の姿がなかったので、船内を見回った。</p> <p>本船は、甲板員が、船内に船長の姿が見当たらなかったため、主機を中立運転として08時33分ごろ停船した。</p> <p>甲板員は、直ちに携帯電話で僚船船長に船長が行方不明になった旨を伝え、僚船船長が所属漁協の担当者に連絡し、同漁協が海上保安庁に通報した。</p> <p>船長は、海上保安庁の航空機、ヘリコプタ、巡視船及びに所属漁協の漁船による捜索が行われたが、発見されず、行方不明となった。</p> <p>(付図1 事故発生場所概略図、付表1 本船のGPS記録(竹島東方沖～本船停船場所 抜粋) 参照)</p>
<p>その他の事項</p>	<p>船長は、本事故当時、体調不良を訴えておらず、ふだんと変わった様子もなかった。</p> <p>本船は、操舵室船首側天井部及び両舷船首ブルワークにハンドレールが、また、同室の前面に両端をアイ加工したブーム(以下「本件ブーム」という。)が設置されており、‘日除けシート展張用のワイヤ’(以下「本件ワイヤ」という。)を操舵室船首側天井部のハンドレール両舷から本件ブーム両端のアイを介し、必要に応じて両舷船首のハンドレールまで張れる構造となっていた。</p> <p>船長は、‘両舷に本件ワイヤを張る作業’(以下「本件作業」という。)を行う際、救命胴衣を着用しておらず、サンダルを履いて両舷のブルワーク上面(甲板上の高さ約40～60cm、幅約13～20cm)を移動していた。</p> <p>(写真1 参照)</p>

写真1 本件ワイヤを正常に張った状態

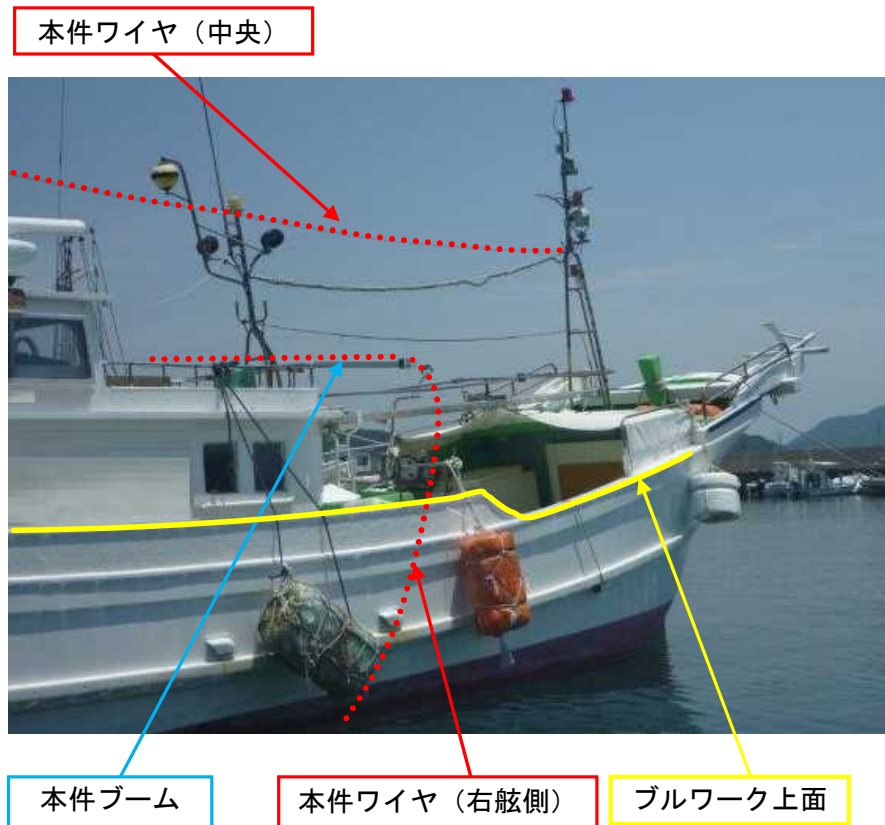
甲板員は、船内を見回った際、左舷側の本件ワイヤが張られ、また、右舷側の本件ワイヤが本件ブームのアイを通して舷外に脱落している状態を認めた。(写真2参照)

写真2 本船の本事故当時（右舷側）の状況

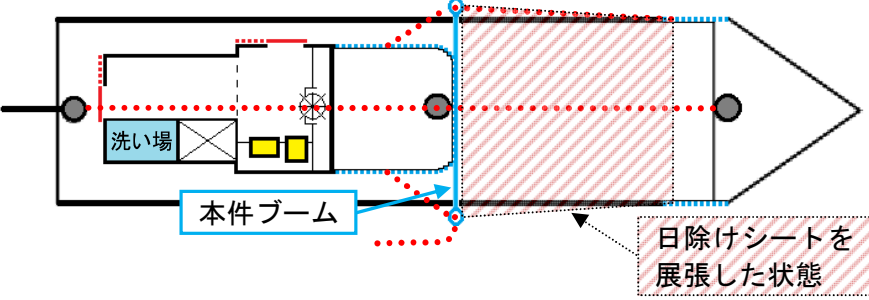
<p>甲板員は、竹島東方沖を通過した後、05時55分ごろまで船長が操舵室に居た姿を見たが、船長がいつ室外に出たのか分からなかった。</p> <p>甲板員は、食器洗い場で洗い物を行っていた際、船長が同洗い場の船尾方にある出入口を通る姿を見ておらず、また、操舵室左舷側の出入口の扉が開いた状態であったので、船長が、同扉から室外に出たのではないかと本事故後に思った。(図1参照)</p>

<p>ハンドレール :、出入口(引き戸) : - - - -、本件ワイヤ : 図1 本事故当時の本船の状況</p> <p>船長のスマートフォンは、操舵室に置かれており、07時30分ごろ他の僚船船長と通話を終えた記録が残っていた。(07時25分から4分44秒間通話していた。)</p>
<p>分析</p> <p>乗組員等の関与 船体・機関等の関与 気象・海象等の関与 判明した事項の解析</p>	<p>不明 不明 不明</p> <p>船長は、行方不明となった。</p> <p>本船は、船長が、07時30分ごろ他の僚船の船長と通話を終えた後、甲板員が、08時25分ごろ船内を見回って船長の姿が見当たらなかったことから、この間において、船長が落水したものと考えられる。</p> <p>本船は、左舷側の本件ワイヤが張られ、また、右舷側の本件ワイヤが本件ブーム右舷側のアイを通して舷外に脱落した状態であったことから、船長は、航行中に1人で本件作業を行っていた際、落水して行方不明になったものと考えられるが、それらの状況を明らかにすることはできなかった。</p>
<p>原因</p>	<p>本事故は、航行中、船長が落水したことにより発生したものと考えられる。</p>
<p>再発防止策</p>	<p>今後の同種事故等の再発防止及び被害の軽減に役立つ事項として、次のことが考えられる。</p> <ul style="list-style-type: none"> ・航行中はブルワーク上での作業を控えること。
