## 船舶事故調査報告書

平成30年9月12日  
 運輸安全委員会（海事専門部会）議決  
 委員 佐藤 雄二（部会長）  
 委員 田村 兼吉  
 委員 岡本 満喜子

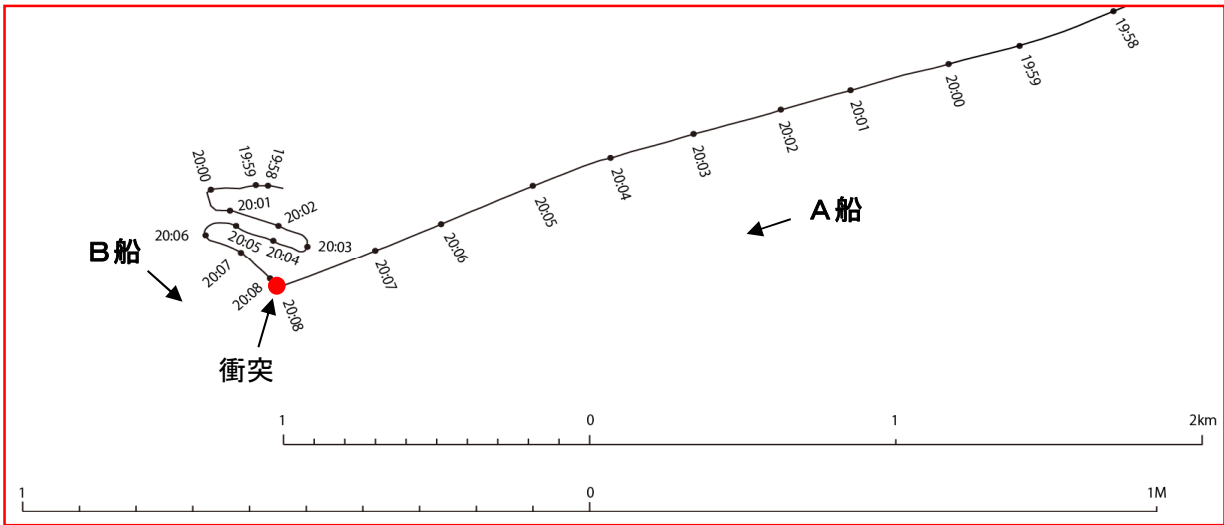
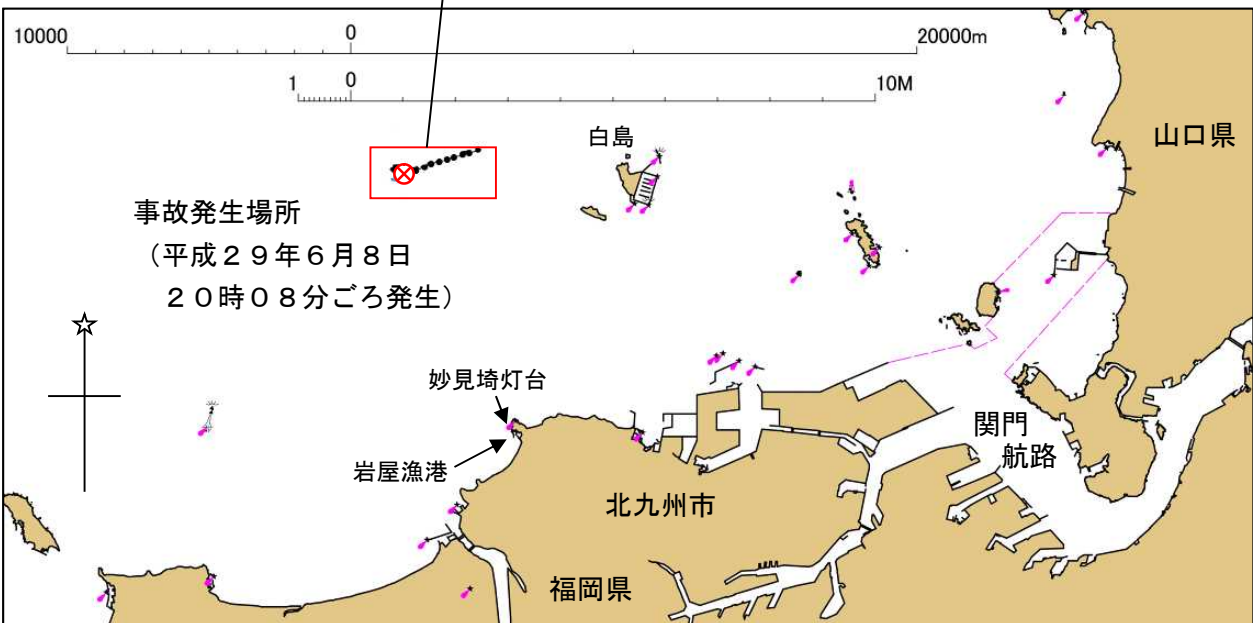
付図1 航行経路図

事故発生場所  
(平成29年6月8日  
20時08分ごろ発生)

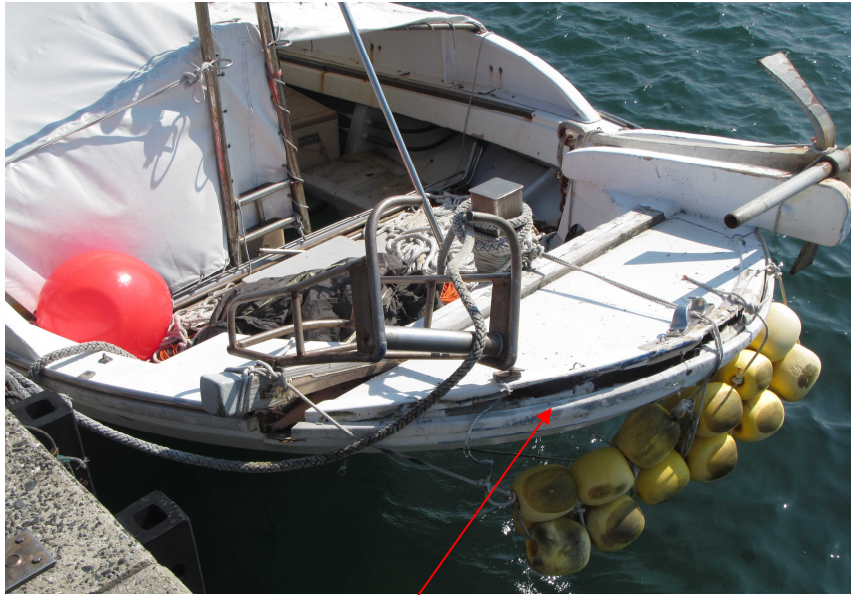
写真1 B船の損傷状況

船首部圧壊
