船舶事故調査報告書

事故種類	乗組員負傷
発生日時	平成29年12月14日 21時00分ごろ
発生場所	鹿児島県西之表市喜志鹿埼北東方沖 喜志鹿埼灯台から真方位045°12海里（M）付近 （概位 北緯30°58.6′ 東経131°13.4′）
事故の概要	漁船第三十八昌徳丸は、揚網作業中、甲板員が負傷した。
事故調査の経過	平成29年12月21日、本事故の調査を担当する主管調査官（門司事務所）ほか1人の地方事故調査官を指名した。 原因関係者から意見聴取を行った。
事実情報 船種船名、総トン数 船舶番号、船舶所有者等 L×B×D、船質 機関、出力、進水等	漁船 第三十八昌徳丸、19トン KG2-3360（漁船登録番号）、有限会社昌徳丸 17.73m（Lr）×5.54m×1.89m、FRP ディーゼル機関、漁船法馬力数190、平成9年6月29日
乗組員等に関する情報	船長 男性 59歳 一級小型船舶操縦士・特殊小型船舶操縦士・特定 免許登録日 昭和53年6月2日 免許証交付日 平成29年10月2日 （平成35年7月25日まで有効） 甲板員A 男性 50歳
死傷者等	重傷 1人（甲板員A）
損傷	なし
気象・海象	気象：天気 雨、風向 東、風力 4 海象：波高 約1.5m
事故の経過	本船は、4隻で構成するまき網船団の網船で、船長及び甲板員Aほか5人が乗り組み、喜志鹿埼北東方沖の操業海域で、平成29年12月14日20時00分ごろ揚網作業を開始した。 乗組員は、全員が右舷側の舷縁上部に設置されたサイドローラに沿って並び、甲板員Aが、船尾側から2人目の所で揚網作業に当たっていた。 甲板員Aは、網が狭められて、魚をすくう段階となった際、魚の重さで網が海中に沈まないよう、‘サイドローラに巻き込ませて網を留める作業’（以下「本件巻き込み作業」という。）を行おうとして、左手

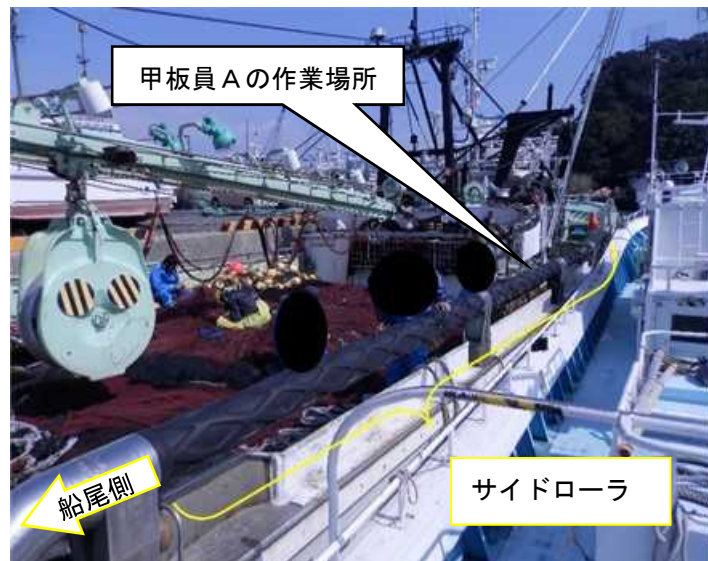
写真1 本船右舷側の状況

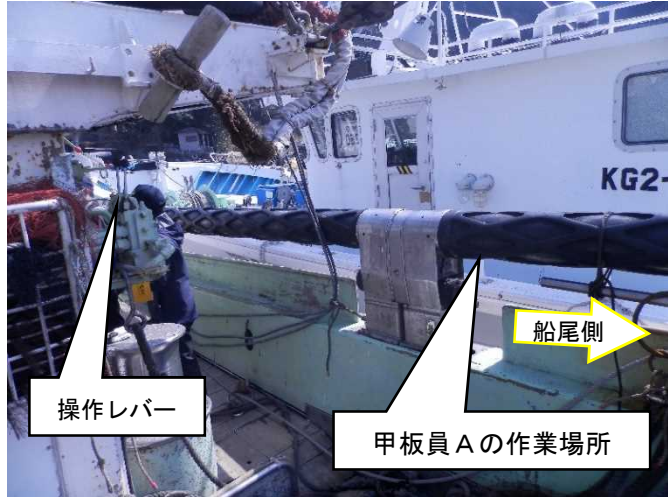
写真2 本船右舷側の甲板員Aの作業場所

甲板員Aは、本船に約1年間乗船し、本件巻き込み作業を何度も経験しており、ふだんは甲板員Bと声を掛け合い、甲板員Aが、サイドローラの回転を止めてから甲板員Bと共に本件巻き込み作業を始めていたが、本事故時、甲板員Bに声を掛けた後、初めて1人でサイドローラを回転させた状態で本件巻き込み作業を行った。

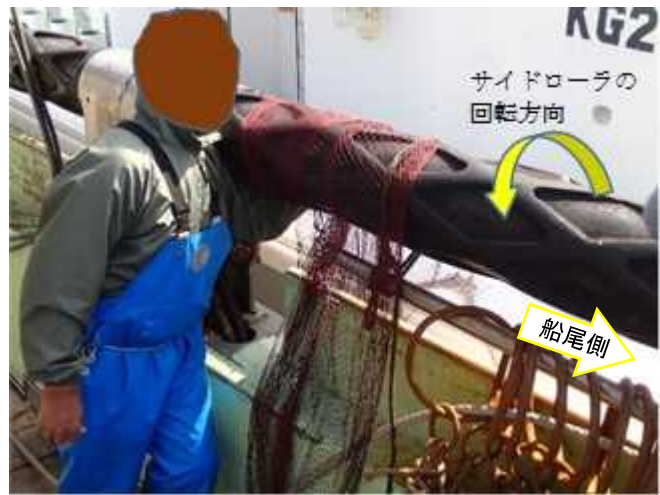
で網を持って回転中のサイドローラの下方に網を巻き込ませようと挟み込んだところ、左手が網とサイドローラとの間に挟まれ、21時00分ごろ左腕がサイドローラに巻き込まれた。

写真3 甲板員Aがサイドローラに左腕を巻き込まれた状況

本船は、喜志鹿埼北東方沖で揚網作業中、甲板員Aが、サイドローラを回転させた状態で本件巻き込み作業を行ったことから、左手が網と同ローラとの間に挟まれ、左腕が同ローラに巻き込まれて負傷したものと考えられる。

<p>甲板員 A は、本件巻き込み作業を行う際、網に魚が大量に入っていたので、興奮状態で本件巻き込み作業を行っていた可能性があると考えられる。</p>
原因	<p>本事故は、夜間、本船が、喜志鹿埼北東方沖で揚網作業中、甲板員 A が、サイドローラを回転させた状態で本件巻き込み作業を行ったため、左手が網と同ローラとの間に挟まれ、左腕が同ローラに巻き込まれたことにより発生したものと考えられる。</p>
再発防止策	<p>今後の同種事故等の再発防止に役立つ事項として、次のことが考えられる。</p> <ul style="list-style-type: none"> ・ 回転する機器に網等を巻き込ませる作業は、回転を一旦停止させてから行うこと。 ・ 船長は、大漁時でも落ち着いて作業するよう乗組員に注意喚起を行うことが望ましい。
