船舶事故調査報告書

平成30年9月26日

運輸安全委員会（海事専門部会）議決

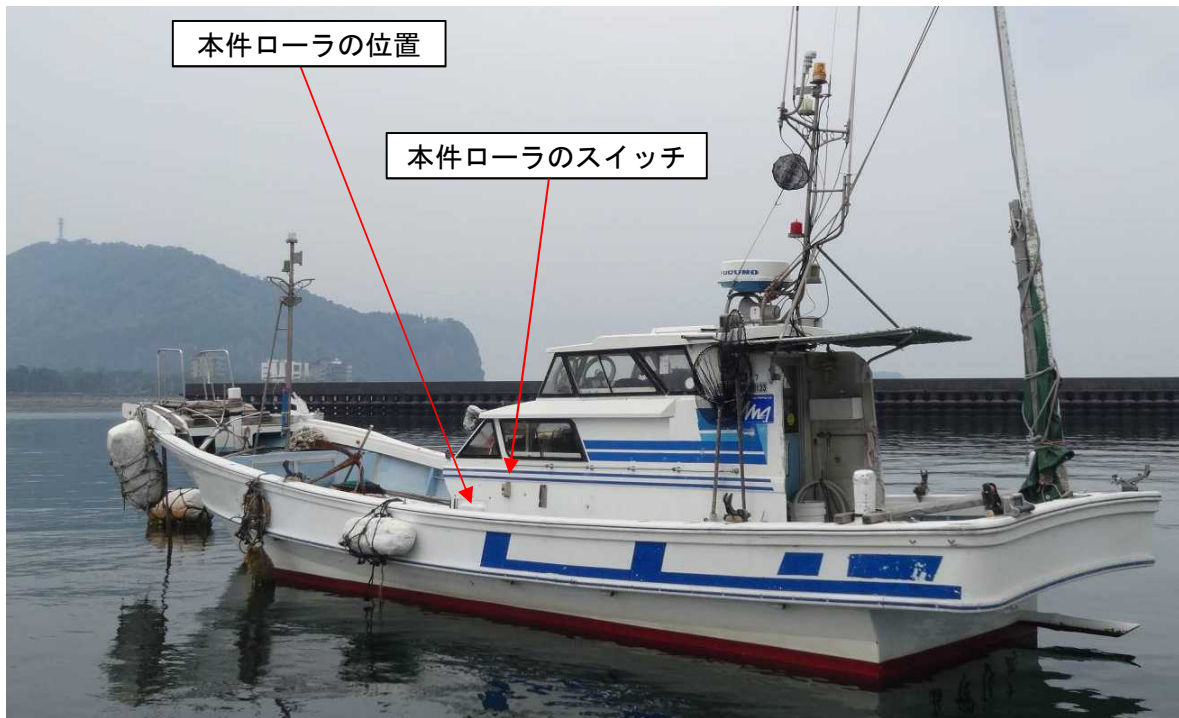
写真1 本船（左舷側から見た状況）

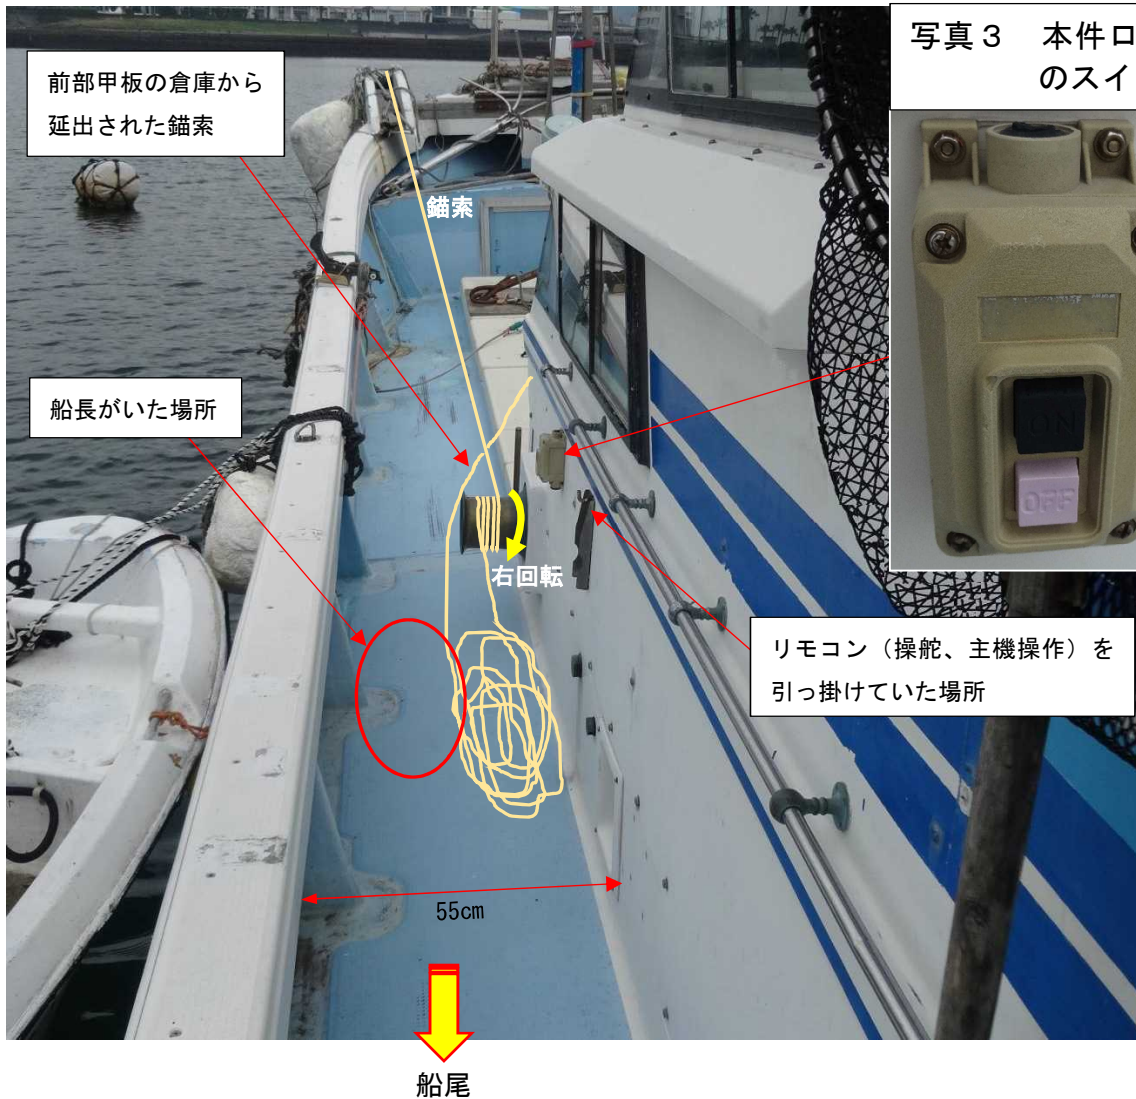
<p>主機を始動後、操舵室から左舷通路に伸ばしたりリモコンで主機を極微速力前進と中立運転と交互に操作してゆっくりと前進を始め、同時に‘操舵室左舷側壁に設置された揚錨用ローラ’（以下「本件ローラ」という。）に錨索を3～4回巻き付けた後、本件ローラを操作して揚錨を開始した。</p> <p>船長は、主機が中立の状態、錨索を手にとって本件ローラの船尾側に立ち、本件ローラから出て行く錨索を足元に取り込んでいたところ、足元にあった錨索がいつしか本件ローラに再度引き込まれる逆巻き状態となって左足に絡み、14時15分ごろ左足が本件ローラに巻き込まれ、身体が本件ローラと甲板との間に挟まれて負傷した。</p> <p>釣り客Aは、左舷船尾部で後片付けをしていたところ、船長の異変に気付いて振り返り、船長が、上体を腰から前方に折り曲げ、本件ローラと甲板との間に頭頂を船首方に向け、顔を上方に向けた状態で倒れているのを見て釣り客Bに知らせ、釣り客Bと共に2人で船長の救助に向かった。</p> <p>釣り客Bは、本件ローラが既に停止していることに気付いていたが、念のため本件ローラの停止ボタンを押し、船長の左足に絡んだ錨索をナイフで切断して釣り客Aと共に船長を前部甲板まで移動させ、本船の左舷側と右舷側に30～50m離れてそれぞれ1隻ずつ錨泊していた小型船に向かい、釣り客Aと共に手を振ると同時に大声で救助を求めた。</p> <p>本船の左舷側に錨泊していた小型船の船長（以下「僚船船長」という。）は、本船の異変に付き、錨を入れた状態で機関を使用して本船に接舷して移乗した。</p> <p>船長は、僚船船長が操縦する本船で指宿市山川港^{やまがわ}へ向かい、本船が同港に入港後、救急車及びドクターヘリによって鹿児島県鹿児島市内の病院へ搬送された。</p> <p>船長は、搬送先の病院で、第6、7^{はい}頸椎損傷、第2、3腰椎脱臼骨折と診断された。</p> <p>（付図1 事故発生場所概略図、写真1 本船（左舷側から見た状況）、写真2 本件ローラ及び付近の状況（1）、写真3 本件ローラのスイッチ、写真4 本件ローラ及び付近の状況（2）、写真5 船長が本件ローラに左足を巻き込まれて身体が本件ローラと甲板との間に挟まれた状況（身体の想定図） 参照）</p>

写真2 本件ローラ及び付近の状況（1）

<p>件ローラから錨に向かう錨索が張っていなかったため、同錨索を容易に船首マストに固定することができた。</p> <p>僚船船長は、本船の船長が本件ローラを使って錨索を巻いている姿を見たが、ダーンという音がして振り返ると、船長の姿が見えなくなっていて、釣り客2人が大声を出して手を振っているのを認めた。</p> <p>僚船船長が格納した錨索のうち、切断された部分の長さは20m程度であった。</p>
<p>分析</p> <p>乗組員等の関与</p> <p>船体・機関等の関与</p> <p>気象・海象等の関与</p> <p>判明した事項の解析</p>	<p>あり</p> <p>なし</p> <p>なし</p> <p>本船は、谷崎鼻北北西方沖において、主機を使ってゆっくりと前進しながら揚錨作業中、船長が、本件ローラの船尾側に立ち、本件ローラから出て行く錨索を足元に取り込んでいた際、同錨索が本件ローラに引き込まれる逆巻き状態となって左足に絡み、その左足が本件ローラに巻き込まれたことから、身体が本件ローラと甲板との間に挟まれて負傷したものと考えられる。</p> <p>船長は、足元に取り込んだ錨索の中に左足を入れていたことから、錨索が左足に絡んだ可能性があると考えられる。</p>
原因	<p>本事故は、本船が、谷崎鼻北北西方沖において、主機を使ってゆっくりと前進しながら揚錨作業中、船長が、本件ローラの船尾側に立ち、本件ローラから出て行く錨索を足元に取り込んでいた際、同錨索が本件ローラに引き込まれる逆巻き状態となって左足に絡み、その左足が本件ローラに巻き込まれたため、身体が本件ローラと甲板との間に挟まれたことにより発生したものと考えられる。</p>
再発防止策	<p>今後の同種事故等の再発防止に役立つ事項として、次のことが考えられる。</p> <ul style="list-style-type: none"> ・ 揚錨作業中、揚錨用ローラに巻いた錨索の状況に注意を払い、ローラから出て行く錨索が逆巻き状態となることも考慮して、足が同索の中に入らないような立ち位置とすること。
