船舶事故調査報告書

事故種類	乗揚
発生日時	平成30年1月25日 14時30分ごろ
発生場所	長崎県松浦市阿翁浦漁港阿翁浦地区南西方沖 阿翁浦港沖防波堤灯台から真方位220°550m付近 （概位 北緯33°27.0′ 東経129°44.9′）
事故の概要	引船大永丸は、杭打船わかくす号をえい航して南南西進中、暗礁に乗り揚げた。 大永丸は、船尾部船底の凹損等を生じ、わかくす号は、船首部外板に擦過傷を生じた。
事故調査の経過	平成30年3月9日、本事故の調査を担当する主管調査官（長崎事務所）ほか1人の地方事故調査官を指名した。 原因関係者から意見聴取を行った。
事実情報 船種船名、総トン数 船舶番号、船舶所有者等 L×B×D、船質 機関、出力、進水等	A 引船 大永丸、122トン 142384、崎永海運株式会社（A社） 29.81m×7.50m×3.28m、鋼 ディーゼル機関2基、1,764kW（合計）、平成27年3月4日 B 杭打船 わかくす号、約953トン なし、シーテック株式会社 45.0m×20.0m×3.0m、鋼 機関なし、平成7年（建造年）
乗組員等に関する情報	A 船長 男性 54歳 五級海技士（航海） 免許年月日 昭和63年4月14日 免状交付年月日 平成25年9月5日 免状有効期間満了日 平成30年9月4日
死傷者等	なし
損傷	A 船尾部船底に凹損及び擦過傷、両舷プロペラ翼に欠損及び曲損、船尾部外板に凹損 B 船首部外板に擦過傷
気象・海象	気象：天気 曇り、風向 北西、風力 3、視界 良好 海象：波向 北、波高 約1.0m、潮汐 高潮時、潮高 約169

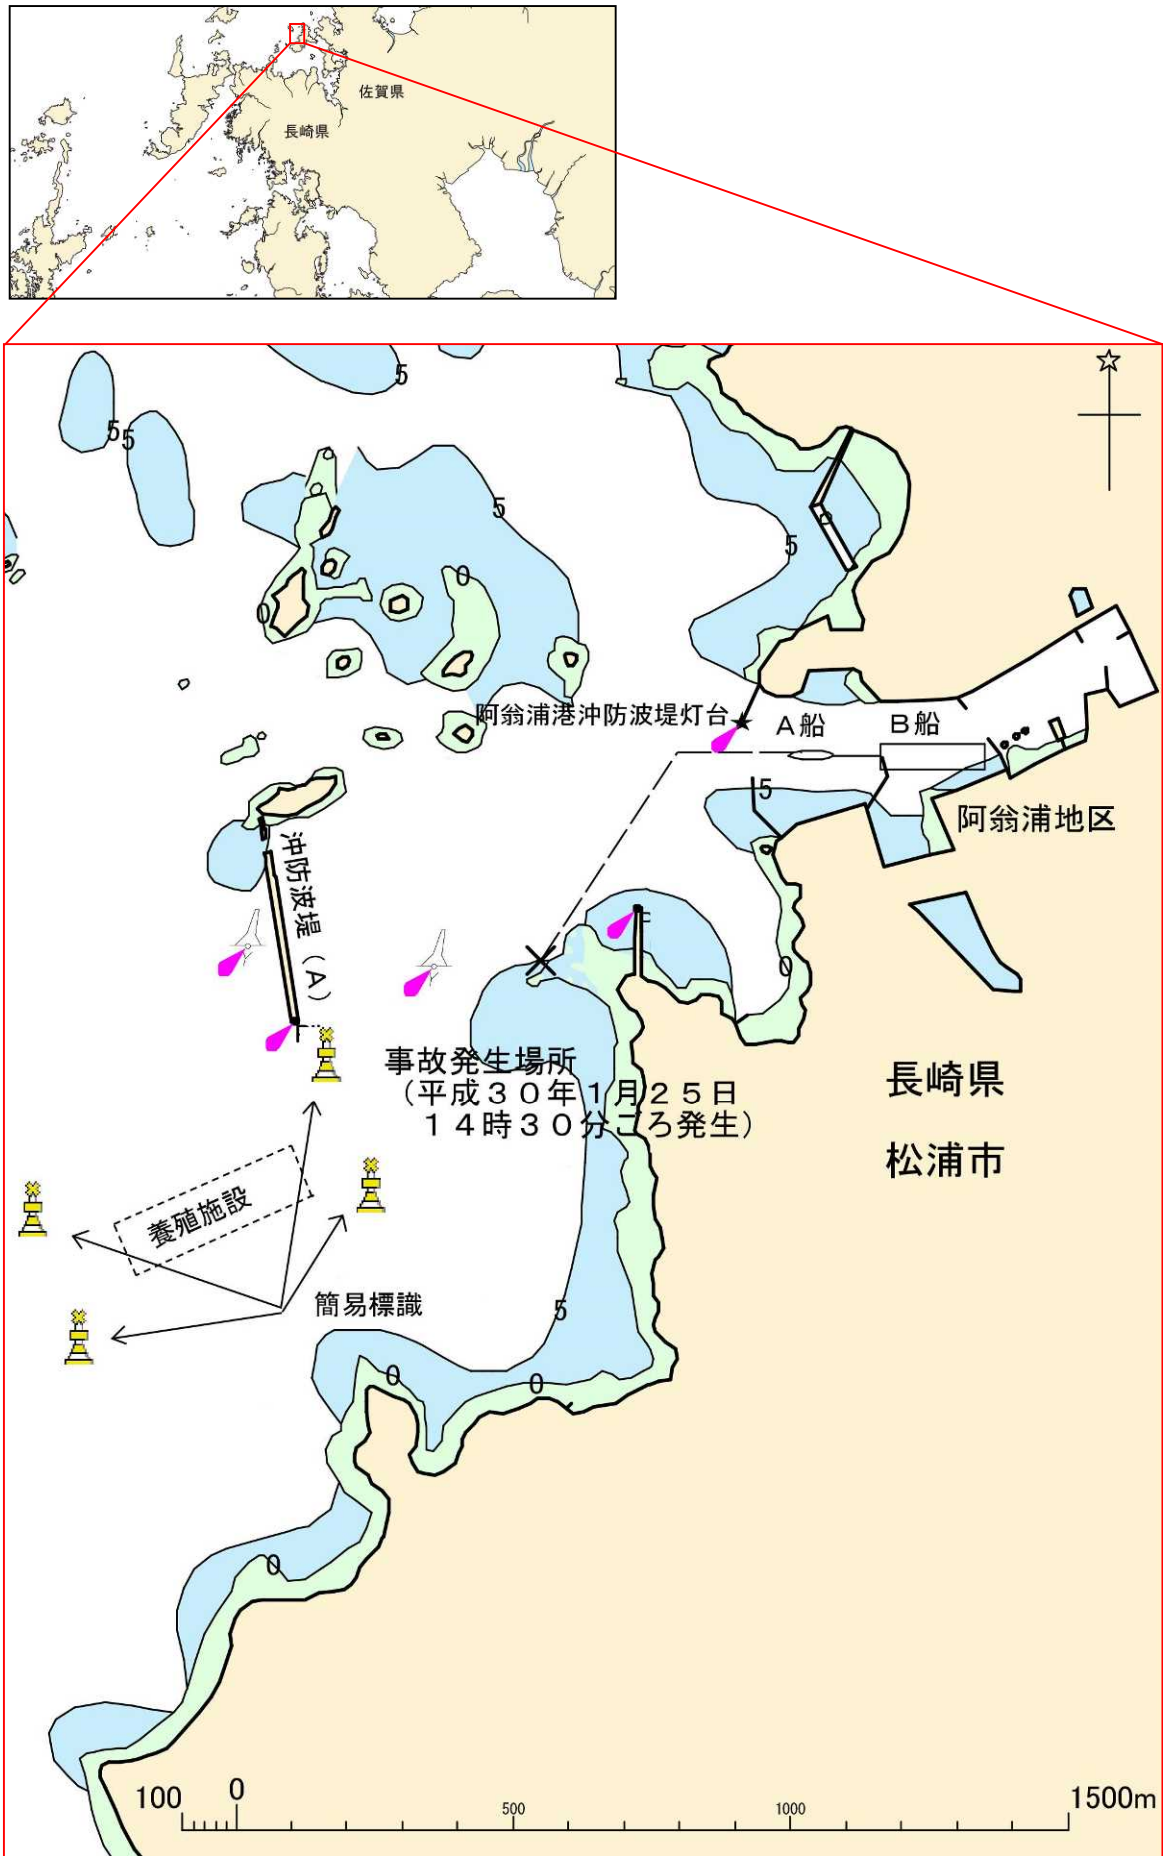
付図1 事故発生経過概略図

cm (松浦)
<p>事故の経過</p>	<p>A船は、船長ほか4人が乗り組み、作業員5人が乗ったB船をえい航してA船の船尾からB船の後端までの距離が約98mの引船列（以下「A船引船列」という。）を構成し、平成30年1月25日14時10分ごろ松浦市調川港^{つきのかわ}に向けて阿翁浦漁港阿翁浦地区（以下「阿翁浦地区」という。）を出港した。</p> <p>A船引船列は、船長が、出港操船に引き続き1人で船橋当直に当たり、0.5海里（M）レンジのヘッドアップでオフセンター表示としたレーダー及びGPSプロッターを作動し、出港作業を終えて昇橋した乗組員3人を広い海域まで出た後のえい航索の伸出作業に備えて待機させ、阿翁浦地区内を港口に向けて手動操舵により西進した。</p> <p>A船引船列は、14時25分ごろ阿翁浦地区の港口を通過し、間もなく、船長が、入港したときの航跡上を逆航するつもりで針路を左に転じ、同港口の西南西方沖約900mに築造されている沖防波堤（A）の南方沖に設置されていた養殖施設の南東端を示す簡易標識の東側に向かい、約4ノットの対地速力で同地区南西方沖を南南西進した。</p> <p>A船引船列は、14時30分ごろ船長が衝撃を感じると同時にA船が突然停止して暗礁に乗り揚げたことが分かり、続けてA船の船尾部にB船の船首部が衝突した。</p> <p>船長は、A社に連絡し、海上保安庁に本事故の発生を通報した。</p> <p>A船引船列は、A船が、16時00分ごろ来援したタグボートにより引き下ろされた後、えい航されて阿翁浦地区に入港し、B船が、本事故発生場所付近に錨泊して待機した後、A船のえい航作業を終えた同タグボートにえい航されて調川港に入港した。</p> <p>（付図1 事故発生経過概略図 参照）</p>
<p>その他の事項</p>	<p>船長は、本事故発生前、A船が調川港に停泊中、A社より阿翁浦地区から調川港までB船をえい航する業務の指示を受け、寄港することが初めてだった同地区周辺の水路状況を、海図に当たって入念に調査し、陸岸から本事故発生地点付近にかけて北西方に浅所が拵延していることを確認していた。</p> <p>A船は、本事故発生前、単独で阿翁浦地区に向かい、同地区南西方沖3M付近の青島水道を通過したところで、船長が、沖防波堤（A）の南方沖に養殖施設及び同施設の周囲に簡易標識が設置されていることを目視及びレーダーによって認め、同防波堤南端との間隔よりも広いと感じた同簡易標識の南東側を通過した後、陸岸から北西方に拵延している浅所を避けた針路をとって同地区に入港していた。</p> <p>船長は、阿翁浦地区の港口を通過した後、周囲を見ての目測によって左転し、養殖施設の南東端を示す簡易標識の東側に向かい、入港したときの航跡上を逆航しているつもりだったので、入港したときと同</p>

<p>様に支障なく航行できるものと思っていた。</p> <p>船長は、阿翁浦地区の港口を通過して緊張が解け、入港したときの航跡上を逆航していると思い込み、航行していたと本事故後に思った。</p> <p>A船引船列は、A船の船橋甲板後部のえい航用フックに取った直径約95mm、長さ約50mの合成繊維製えい航索の他端のアイと、直径約30mm、長さ約18mの鋼製ワイヤ2本を、シャックルを介してY字形に連結し、B船の船首部両舷に備えられたビットに係止していた。</p> <p>A船引船列の喫水は、A船が船首約1.8m、船尾約4.0mで、B船が船首尾共に約1.0mであった。</p> <p>本事故発生場所付近の水深は約3.7mで、底質は岩であった。</p>
<p>分析</p> <p>乗組員等の関与 船体・機関等の関与 気象・海象等の関与 判明した事項の解析</p>	<p>A あり、B なし A なし、B なし A なし、B なし</p> <p>A船引船列は、阿翁浦地区南西方沖を南南西進中、船長が、入港したときの航跡上を逆航できていると思い、作動中のレーダー等の航海計器を活用せずに目視のみで船位の確認を行っていたことから、入港したときの航跡より陸岸寄りを暗礁に向かっていることに気付かず、暗礁に乗り揚げたものと考えられる。</p> <p>船長は、阿翁浦地区の港口を通過した後、周囲を見ての目測によって左転し、養殖施設の南東端を示す簡易標識の東側に向かっていたことから、支障なく入港したときの航跡上を逆航できているものと考えられる。</p>
<p>原因</p>	<p>本事故は、A船引船列が、阿翁浦地区南西方沖を南南西進中、船長が、目視のみで船位の確認を行っていたため、暗礁に乗り揚げたものと考えられる。</p>
<p>再発防止策</p>	<p>今後の同種事故等の再発防止に役立つ事項として、次のことが考えられる。</p> <ul style="list-style-type: none"> ・周辺に浅所の存在する狭い水域を航行する際は、安全な経路を確かめ、目視のみで判断せずにレーダー等の航海計器を活用し、正確な船位を確認しながら航行すること。
