## 船舶事故調査報告書

平成30年9月26日

運輸安全委員会（海事専門部会）議決

事故種類	乗組員負傷
発生日時	平成30年4月10日 04時37分ごろ
発生場所	熊本県上天草市樋島北東方沖 雨竜埼灯台から真方位150° 1.8海里付近 (概位 北緯32°24.4′ 東経130°26.5′)
事故の概要	漁船第三十八幸漁丸は、まき網漁の揚網作業中、船長が負傷した。
事故調査の経過	平成30年4月16日、本事故の調査を担当する主管調査官（長崎事務所）ほか1人の地方事故調査官を指名した。 原因関係者から意見聴取を行った。
事実情報 船種船名、総トン数 船舶番号、船舶所有者等 L×B×D、船質 機関、出力、進水等	漁船 第三十八幸漁丸、14トン KM2-4022（漁船登録番号）、有限会社田中水産（A社） 14.86m (Lr) × 4.82m × 1.64m、FRP ディーゼル機関、漁船法馬力数160、平成5年10月18日
乗組員等に関する情報	船長 男性 60歳 一級小型船舶操縦士・特殊小型船舶操縦士・特定 免許登録日 昭和60年10月17日 免許証交付日 平成27年9月29日 (平成32年10月16日まで有効)
死傷者等	重傷 1人（船長）
損傷	なし
気象・海象	気象：天気 晴れ、風向 南西、風力 1、視界 良好 海象：海上 平穏、潮汐 高潮時
事故の経過	本船は、中型まき網漁業に従事する網船で、船長ほか4人が乗り組み、灯船2隻及び運搬船1隻と共に船団（以下「本件船団」という。）を構成し、平成30年4月9日19時00分ごろ上天草市上天草港樋島港区の定係地を出港した。 本船は、10日03時30分ごろ樋島北東方沖で1回目の投網作業を行った後、右舷方に円状に広がった網の揚収を開始した。 本船は、網を揚収する際、本船の左舷側に灯船1隻を配置し、本船が網側に移動したり、傾斜したりしないように引き綱で左舷方に引かせていた。 本船は、網の大部分の揚収を終え、袋状になった網を右舷側ブルワ

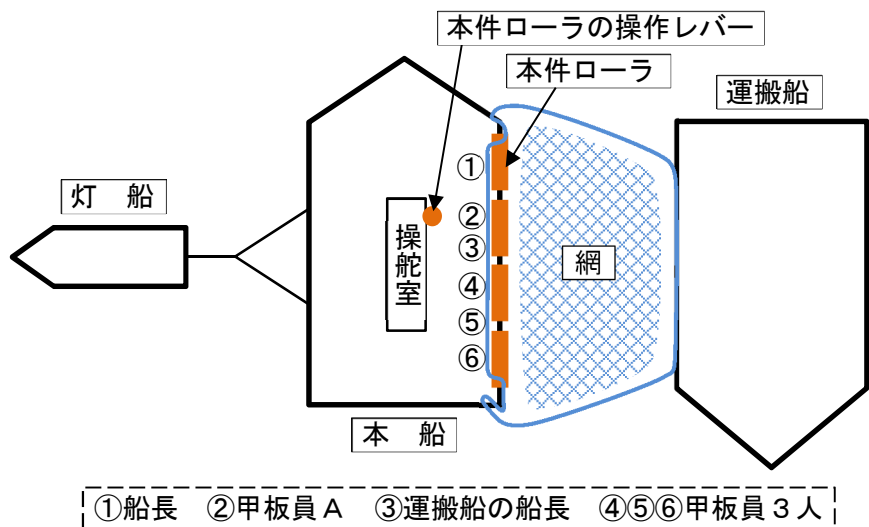
図1 魚締め作業の状況

本船は、船長が最船首のサイドローラ（以下「本件ローラ」という。）に、甲板員1人（以下「甲板員A」という。）と運搬船から移乗した同船の船長が船首側から2つ目のサイドローラに、甲板員3人が船尾側の2つのサイドローラにそれぞれついて魚締め作業を行っていたところ、同作業の最終段階となり、魚群の偏りによる重みで、最船尾のサイドローラで網が揚がらなくなった。（図1参照）

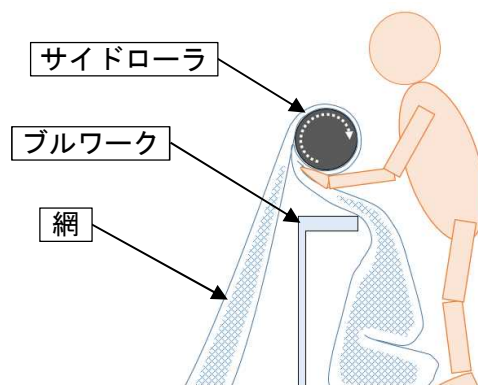
図2 サイドローラに網を固定する作業

本船の乗組員は、サイドローラに網を固定する際、予め操作レバーでサイドローラの回転速度を落とした後、サイドローラ上部に押し付けて揚収した網の一部を、手でサイドローラとブルワークの隙間から舷外側に通して揚収中の網とサイドローラとの間に挟んだ状態にし、同状態でサイドローラを数回転させて作業を行っていた。（図2参照）

<p>右手が揚収中の網と回転している本件ローラとの間に挟まれたため、本件ローラに右腕が巻き込まれたことにより発生したものと考えられる。</p>
<p><b>再発防止策</b></p>	<p>今後の同種事故等の再発防止に役立つ事項として、次のことが考えられる。</p> <ul style="list-style-type: none"> <li>・ サイドローラを使用して網を固定する作業を行わないこと。</li> <li>・ 事故発生の際は、直ちに海上保安庁に通報すること。</li> <li>・ サイドローラに網を固定する作業は、手を揚収中の網とサイドローラとの間に挟む危険があるので、網の固定専用機器やサイドローラの緊急停止装置を導入することが望ましい。</li> </ul>

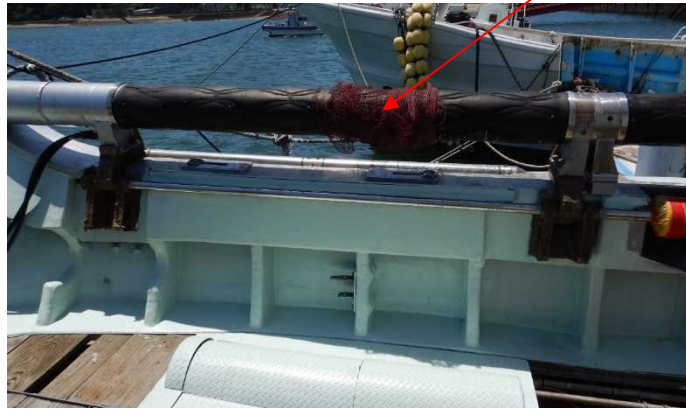
写真1 本件ローラ

船長は、甲板員 A を操舵室右舷側囲壁に設置された本件ローラの操作レバーの位置につけ、本件ローラに網を固定しようとしていたところ、04時37分ごろ右手が揚収中の網と回転している本件ローラとの間に挟まれて本件ローラに右腕が巻き込まれた。(写真1、写真2、写真3参照)

本事故発生箇所

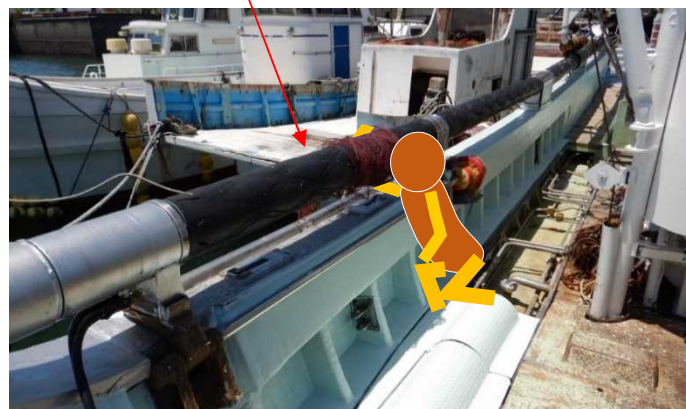
写真3 船長が本件ローラに巻き込まれた状況

<p><b>分析</b></p> <p>乗組員等の関与 船体・機関等の関与 気象・海象等の関与 判明した事項の解析</p>	<p>あり なし なし</p> <p>本船は、樋島北東方沖において、まき網漁の揚網作業中、船長が、本件ローラを使用して網を固定する作業を行う際、右手が揚収中の網と回転している本件ローラとの間に挟まれたことから、本件ローラに右腕が巻き込まれて負傷したものと考えられる。</p>
<p><b>原因</b></p>	<p>本事故は、夜間、本船が、樋島北東方沖において、まき網漁の揚網作業中、船長が、本件ローラを使用して網を固定する作業を行う際、</p>
