# 船舶事故調査報告書

平成30年9月19日

運輸安全委員会（海事専門部会）議決

事故種類	衝突（可動橋）
発生日時	平成28年12月29日 15時05分ごろ
発生場所	鹿児島県瀬戸内町古仁屋港 古仁屋港防波堤灯台から真方位286°500m付近 （概位 北緯28°08.7′ 東経129°18.5′）
事故の概要	旅客フェリーフェリーかけろまは、着岸操船中、可動橋に衝突した。 フェリーかけろまは、旅客2人が負傷し、積載車両3台に凹損等、右舷船尾部外板に凹損等を生じ、また、可動橋は、門構のゆがみ等を生じた。
事故調査の経過	平成29年1月4日、本事故の調査を担当する主管調査官（那覇事務所）を指名した。 なお、後日、1人の地方事故調査官を新たに指名した。 原因関係者から意見聴取を行った。
事実情報 船種船名、総トン数 船舶番号、船舶所有者等 L×B×D、船質 機関、出力、進水等	旅客フェリー フェリーかけろま、197トン 142745、鹿児島県瀬戸内町（A町） 37.80m×8.80m×3.50m、鋼 ディーゼル機関、1,030kW、平成28年8月2日
乗組員等に関する情報	船長 男性 31歳 六級海技士（航海） 免許年月日 平成24年8月9日 免状交付年月日 平成24年8月9日 免状有効期間満了日 平成29年8月8日 機関長 男性 37歳 五級海技士（機関）（履歴限定、機関限定） 免許年月日 平成21年6月15日 免状交付年月日 平成26年6月9日 免状有効期間満了日 平成31年6月14日
死傷者等	軽傷 2人（旅客）
損傷	本船 右舷船尾部外板に凹損及び擦過傷 貨物 積載車両3台に凹損、擦過傷等 可動橋 門構にゆがみ、海側門構基礎部にひび割れ等

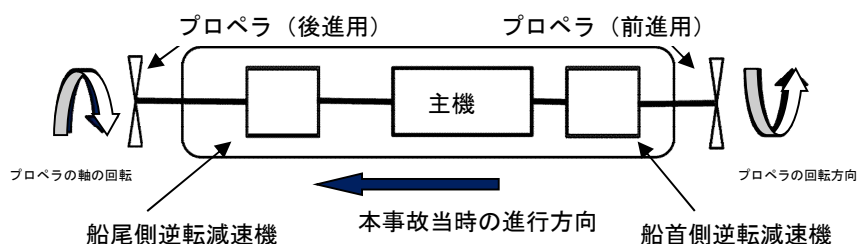
図2 本事故当時の2軸モード操作

船長は、本事故当時、船尾側操縦盤で2軸モード操作（本件操縦ハンドルを前進に操作すると船首側逆転減速機のクラッチが前進に入り、本件操縦ハンドルを後進に操作すると船尾側逆転減速機のクラッチが前進に入る機能）に設定し、船首側又は船尾側のプロペラを回転させて本船を前後進させていた。（図2参照）

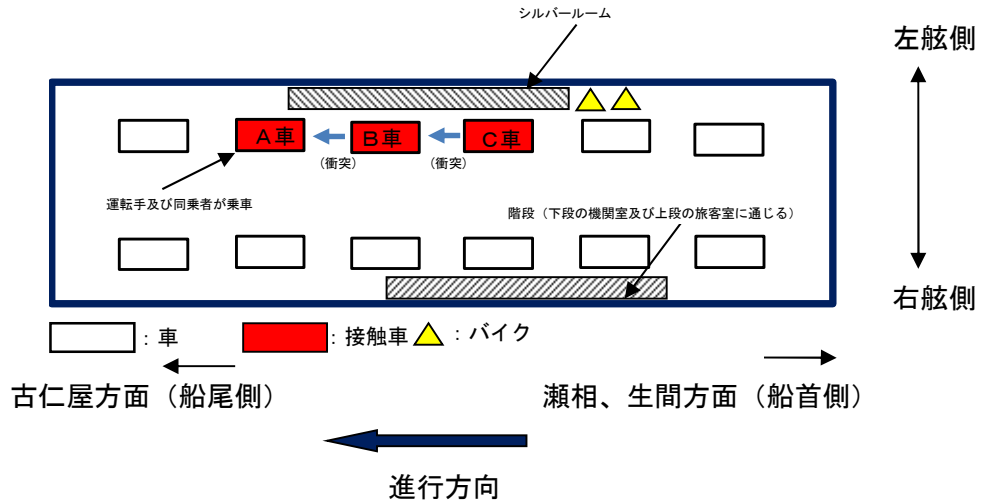
付図2 車両甲板の状況

乗組員は、瀬相港において、車両前後の間隔を約60cmずつ取って積載した後、片方の後輪に車止めを行い、古仁屋港着岸直前に車止めを外していた。

本船は、本事故時、‘左舷船尾側シルバールーム付近で4番目の車両’（以下「C車」という。）が前進し、B車の後部に追突してB車が前進し、A車の後部に衝突した。

B車は、本事故当時、旅客2人が乗り、サイドブレーキを引いた状態であり、C車は、旅客3人が乗り、エンジンをかけ、サイドブレーキを引いた状態であった。

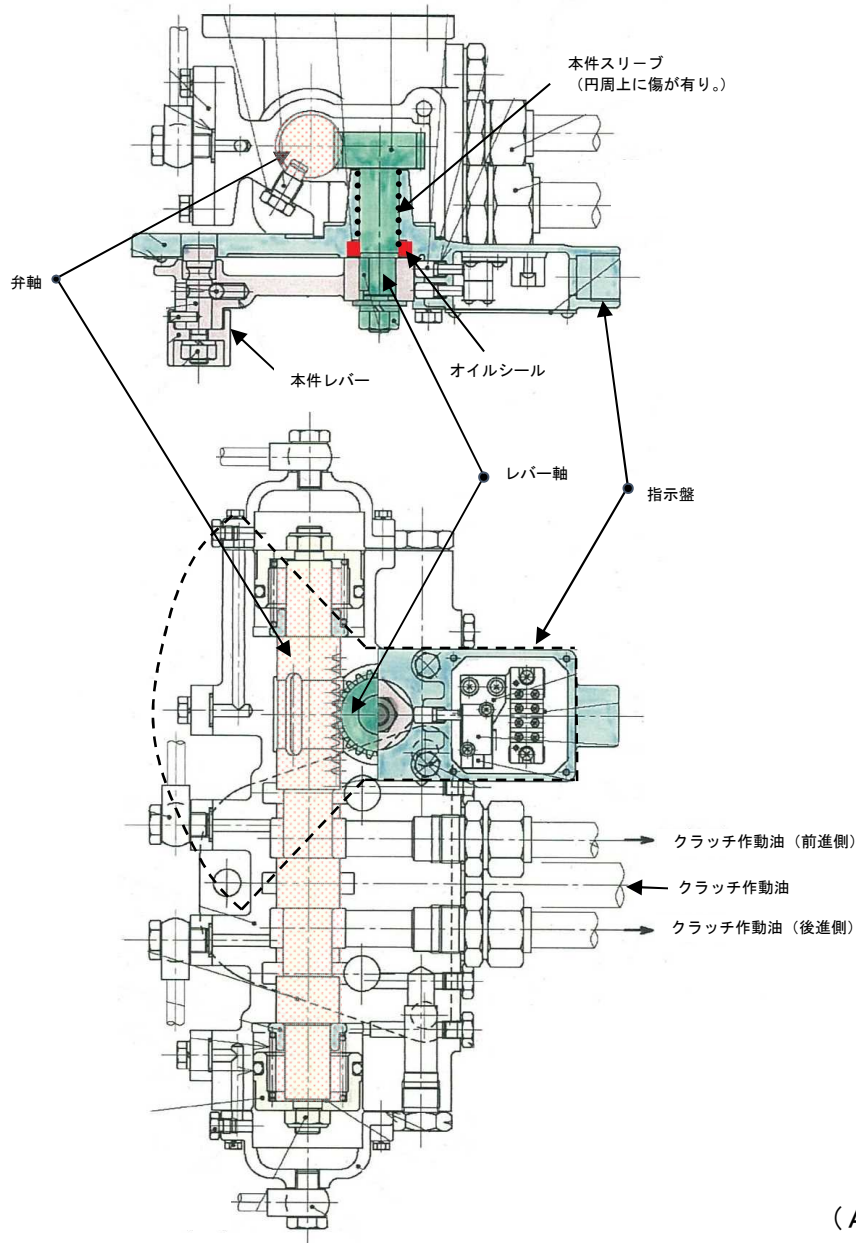
付図3 クラッチ操作弁組立図

本船は、本事故後、A社により洋上試験が実施され、船首側逆転減速機のクラッチ操作弁を本件レバーから前進側に保持して同操作弁が前進側に固着した状態で、本件操縦ハンドルを前進から中立に、続いて後進に入れたところ、本事故時と同様の状態が再現された。

<p>た可能性があると考えられるが、前方に移動した状況を明らかにすることはできなかった。</p>
原因	<p>本事故は、本船が、古仁屋港において着岸操船中、船長が本件操縦ハンドルを前進から中立に、続けて後進に入れた際、船首側逆転減速機のクラッチ操作弁が前進側に固着したため、クラッチが中立となって後進速力を得られず、惰力での前進速力のまま、可動橋に衝突したものと考えられる。</p>
再発防止策	<p>A社は、本事故後、次の再発防止策を講じた。</p> <ul style="list-style-type: none"> <li>・ 指示盤内に大気側からの異物の混入を防ぐため、ダストリップ付きオイルシールに交換した。</li> </ul> <p>(付図4 オイルシールの比較 参照)</p> <ul style="list-style-type: none"> <li>・ 異常発生時にインターロックを解除し、クラッチ操作弁が中立の位置に移動するボタンを操縦盤に設置した。</li> <li>・ 操縦ハンドルで中立から前進または中立から後進にクラッチを操作する際、インターロックの条件であった船首側及び船尾側逆転減速機の機側のレバーが中立であることを外し、どちらかの減速逆転機のクラッチ操作弁が固着した場合でも、プロペラの回転数が低下すれば、他の減速逆転機のクラッチが嵌入することを可能とした。</li> </ul> <p>A町は、本事故後、次の再発防止策を講じた。</p> <ul style="list-style-type: none"> <li>・ 乗組員、陸上作業員及び運航管理員に対し、安全管理規程等の安全を確保するのに必要な事項についての安全教育を行うこととした。</li> <li>・ 車両を積載した際、車止めを前輪及び後輪の2か所に設置することにした。</li> </ul> <p>今後の同種事故等の再発防止及び被害の軽減に役立つ事項として、次のことが考えられる。</p> <ul style="list-style-type: none"> <li>・ 入港着岸前にクラッチ及び舵等の作動確認を行うこと。</li> <li>・ 乗組員の巡回、監視カメラ等により、航行中、車両の位置、旅客の状況等の把握に努めること。</li> <li>・ 車両甲板に積載した車両の状態（セレクトレバーがP（パーキング）に入っていること、サイドブレーキがかかっていること等。）を確認すること。</li> <li>・ 車止めは着岸した後に外すこと。</li> </ul>

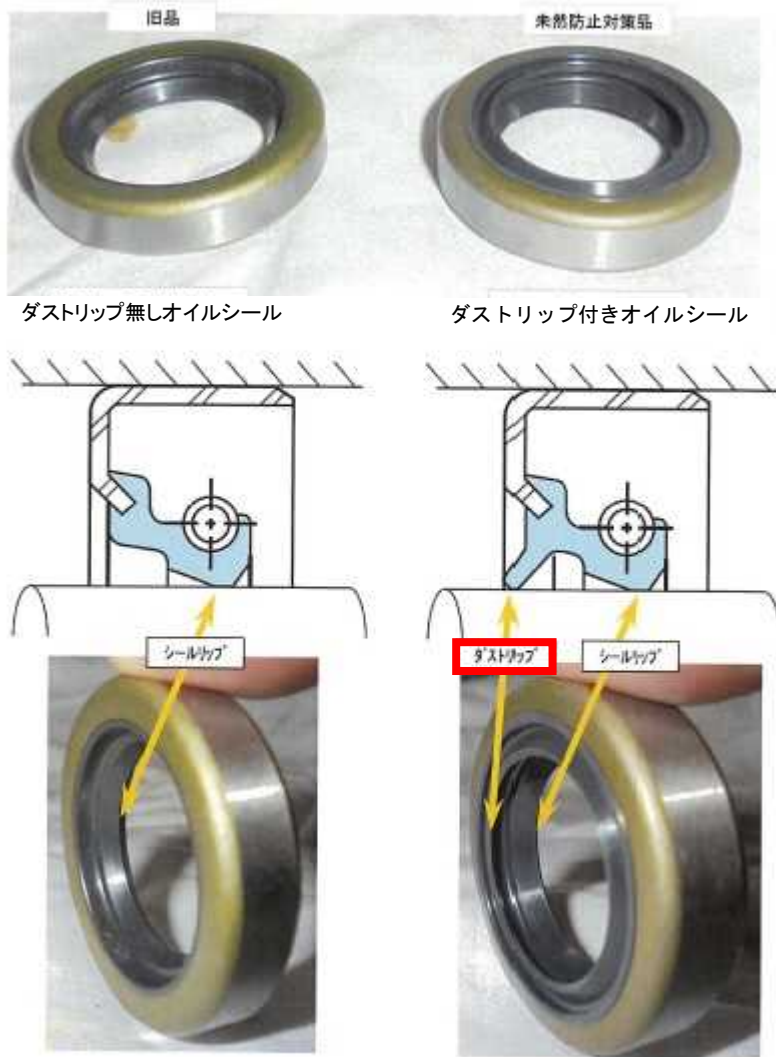
#### 付図4 オイルシールの比較

逆転減速機の指示盤内は、指示盤のスリーブにレバー軸の摺動部の潤滑性を保つとともに、ほこり等の侵入を防止するなどの目的でグリス（半固体状又は固体状にした潤滑剤）が充填<sup>てん</sup>されており、グリスの漏れを防ぐ目的で通常用いられる形式のダストリッ

プ無しオイルシールが取り付けられていた。

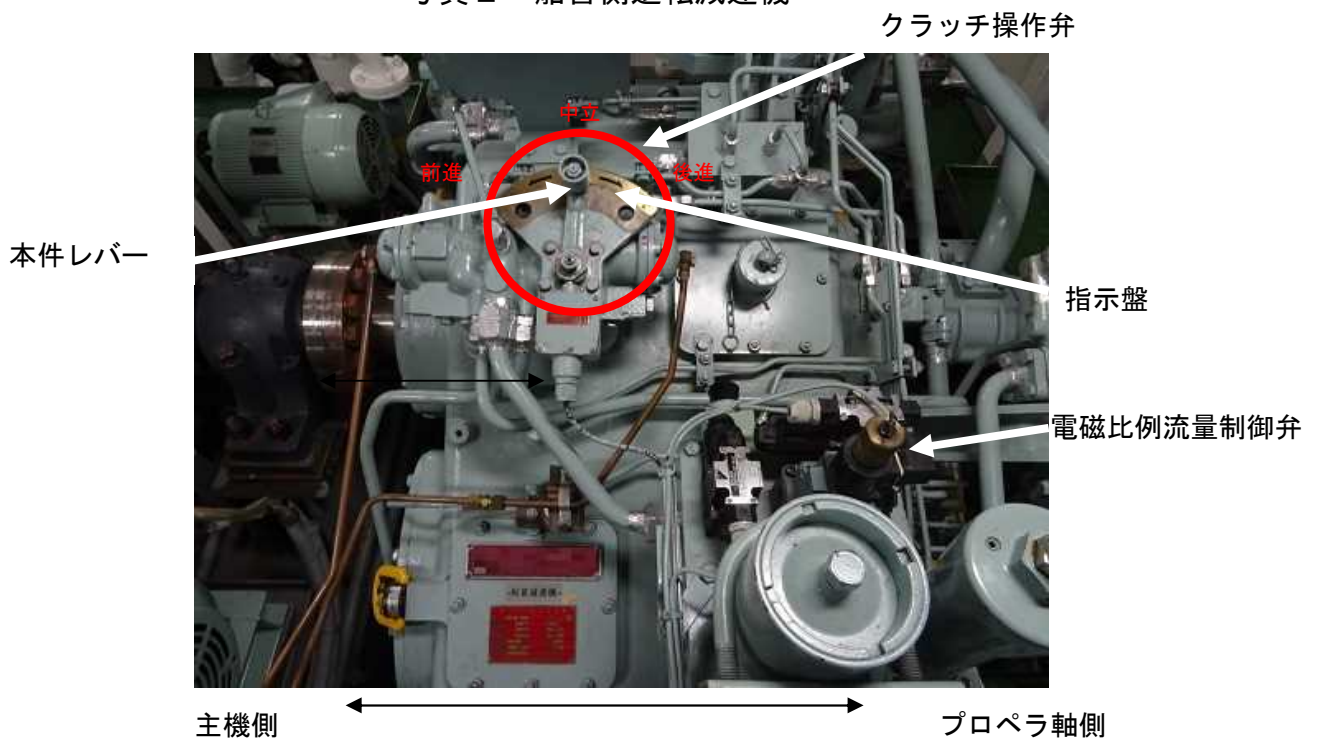
写真2 船首側逆転減速機

機関修理業者及びA社は、本事故後、A町から早急な修理の依頼を受けて船首側逆転減速機の分解作業を行った後、本件スリーブに傷を認めて早期の復旧作業を実施した。

機関長は、本事故後、船首側逆転減速機の開放点検に立ち会い、本件スリーブに灰色のさらさらした土のような異物が付着していたことを認めたが、異物を特定することができなかった。
