船舶事故調査報告書

平成30年10月3日
 運輸安全委員会（海事部会）議決
 委員長 中橋和博
 委員 佐藤雄二（部会長）
 委員 田村兼吉
 委員 石川敏行
 委員 岡本満喜子

事故種類	乗揚
発生日時	平成29年2月11日 06時00分ごろ
発生場所	鹿児島県十島村諏訪之瀬島南西岸 諏訪瀬島一等三角点から真方位217° 2.0海里（M）付近 （概位 北緯29° 36.7′ 東経129° 41.4′）
事故の概要	油タンカー SAGAN ^{サガン} は、船長ほか17人が乗り組み、鹿児島県南さつま市野間半島西方沖を北東進中、主機が故障して始動不能となって漂流し、鹿児島県十島村諏訪之瀬島南西岸に乗り揚げた。 SAGAN は、船底外板の破口等を生じて全損となったが、死傷者はいなかった。
事故調査の経過	(1) 調査組織 平成29年2月13日、本事故の調査を担当する主管調査官ほか1人の船舶事故調査官を、3月1日、1人の船舶事故調査官を、それぞれ指名した。 (2) 調査の実施期間 平成29年2月13日、14日、4月9日、5月18日、31日、12月1日 口述聴取 平成29年4月5～8日 現場調査 平成29年9月6日、7日 口述聴取及び回答書受領 民間の分析会社に対し、本事故当時に使用していた燃料油の分析を委託した。 (3) 原因関係者からの意見聴取 原因関係者から意見聴取を行った。 (4) 旗国への意見照会 SAGAN の旗国に対し、意見照会を行った。
事実情報	油タンカー SAGAN（パナマ共和国籍）、5,404トン IMO番号 9184043 船舶所有者 GLOBAL EMINENCE LIMITED 船舶借入人 GOOD CREATION LIMITED（以下「A社」という。） MING JIN SHIPMANAGEMENT CONSULTANT LIMITED（B社）

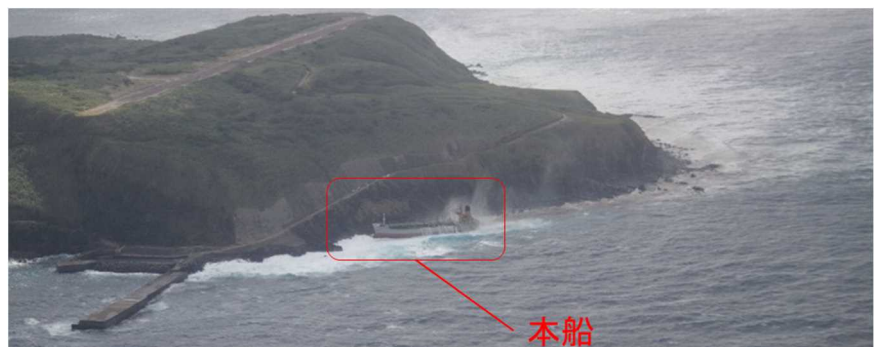
図1 諏訪之瀬島南西岸の本船乗揚場所
（写真 第十管区海上保安本部提供）

本船は、その後も漂流を続け、06時00分ごろ、諏訪之瀬島南西岸に乗り揚げた。海上保安庁は、06時35分ごろ遭難信号を受信した。
