船舶事故調査報告書

平成30年9月12日

運輸安全委員会（海事専門部会）議決

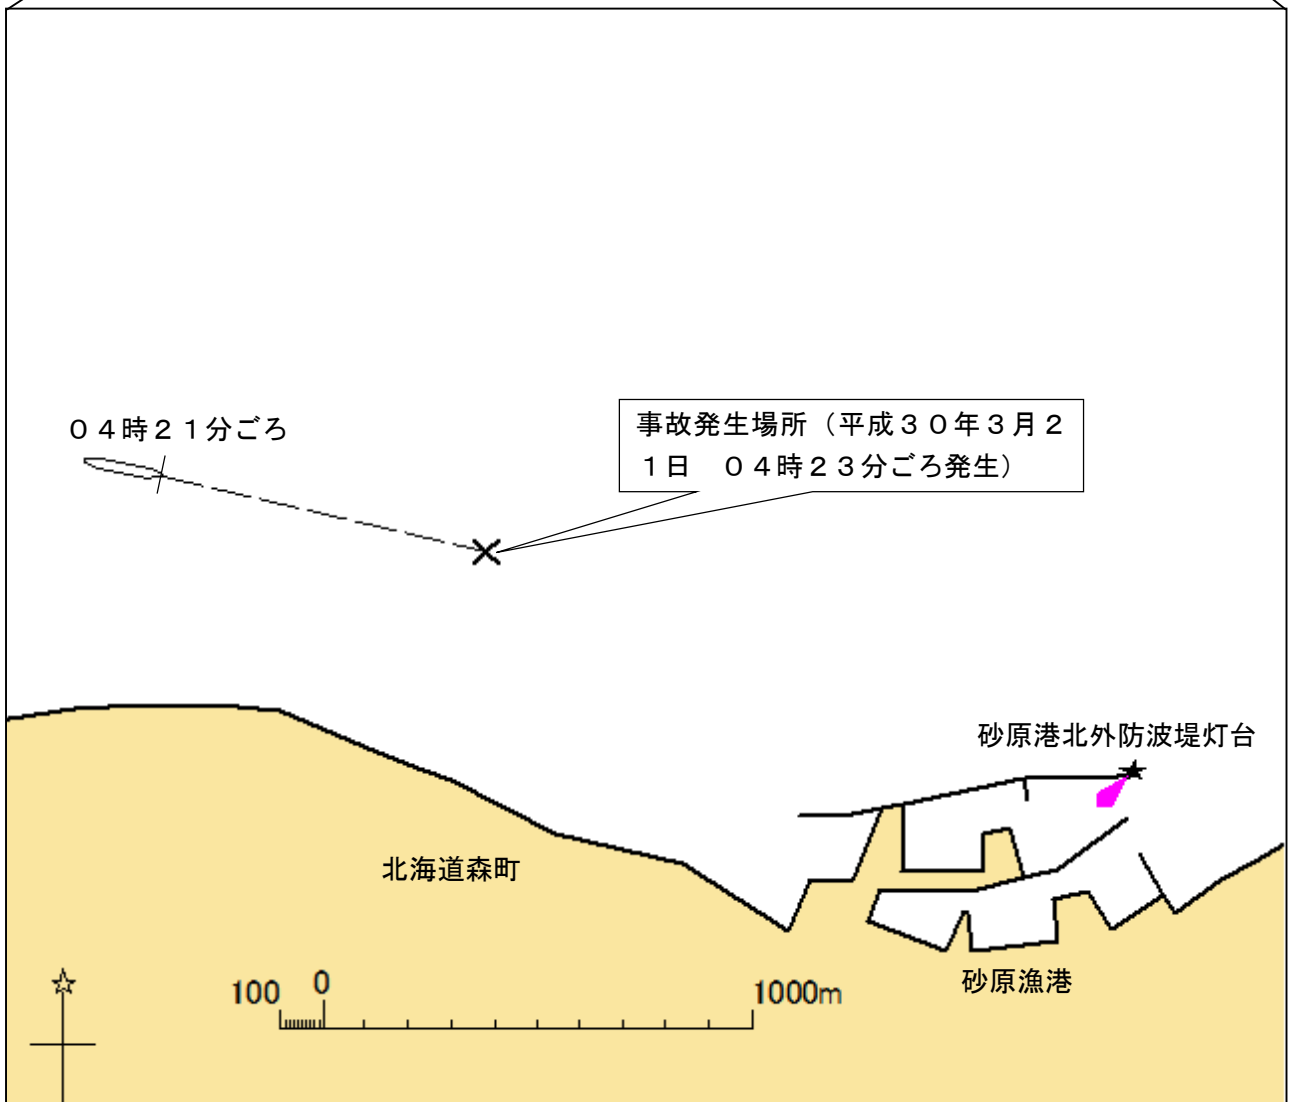
付図1 事故発生経過概略図

船長は、単独で操船につき、養殖施設外郭の黄色灯浮標を目印にその外側を航行し、04時21分ごろ砂原港北外防波堤灯台から287°（真方位、以下同じ。）2,370mの地点で、針路を同灯台のやや北方沖となる103°に定めて約11ノットの対地速力で航行した。

甲板員Bは、甲板員Aから養殖玉を受け取って左舷船尾方を向き、その養殖玉にロープを通して結んでいたところ、04時23分ごろ砂原港北外防波堤灯台から289°1,590m付近で、ホースが右舷側のカISINGを越えて、海に流れていくのが視界に入った。
