## 船舶事故調査報告書

平成30年9月12日

運輸安全委員会（海事専門部会）議決

事故種類	乗組員負傷
発生日時	平成30年5月2日 08時40分ごろ
発生場所	青森県むつ市 <sup>ひのきがわ</sup> 桧川漁港南方沖 桧川港南防波堤灯台から真方位182° 2.5海里（M）付近 （概位 北緯41° 08.8′ 東経140° 57.7′）
事故の概要	漁船 <sup>ほりょう</sup> 豊漁丸は、ほたて養殖施設の幹縄の巻揚げ作業中、甲板員1人が負傷した。
事故調査の経過	平成30年5月7日、本事故の調査を担当する主管調査官（仙台事務所）ほか1人の地方事故調査官を指名した。 原因関係者から意見聴取を行った。
事実情報 船種船名、総トン数 船舶番号、船舶所有者等 L×B×D、船質 機関、出力、進水等	漁船 豊漁丸、4.9トン AM3-36419、個人所有 11.90m（Lr）×3.00m×0.77m、FRP ディーゼル機関、330kW（動力漁船登録票による）、平成6年2月26日 第212-15947号（船舶検査済票の番号）
乗組員等に関する情報	船長 男性 47歳 二級小型船舶操縦士・特殊小型船舶操縦士・特定 免許登録日 平成8年4月19日 免許証交付日 平成27年6月22日 （平成33年4月18日まで有効） 甲板員A 男性 68歳
死傷者等	重傷 1人（甲板員A）
損傷	なし
気象・海象	気象：天気 曇り、風向 南東、風速 約7m/s、視界 良好 海象：波高 約0.5m
事故の経過	本船は、船長及び甲板員Aほか3人の甲板員が乗り組み、平成30年5月2日08時30分ごろほたて稚貝を入れた籠（以下「養殖籠」という。）をほたて養殖施設において幹縄に吊り下げる作業を行う目的で桧川漁港を出港した。 本船は、08時37分ごろ桧川漁港南方沖に東西方向に設置された養殖施設に到着し、左舷を風下側にするよう船首を東方に向けて機関

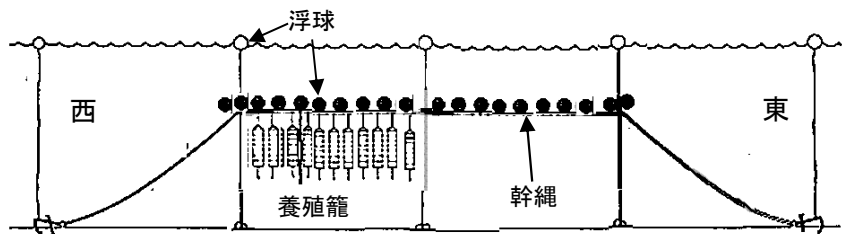
図1 ほたて養殖施設の状況（側面図）

※幹繩の西側は、前日までに養殖籠の吊り下げ作業を終えていた。

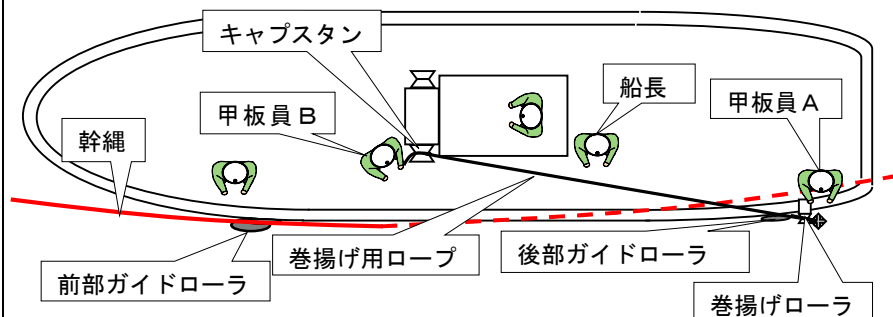
図2 乗組員配置図

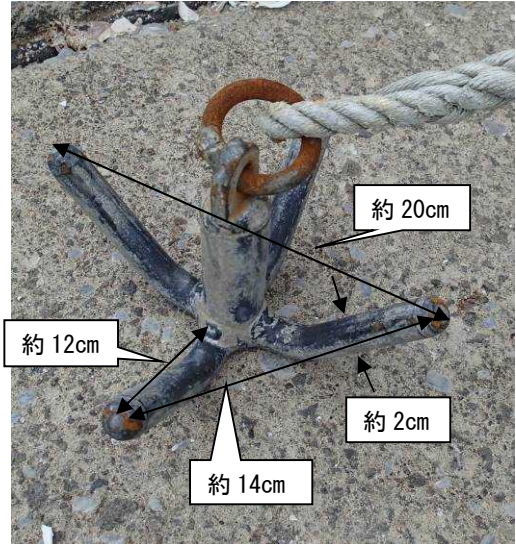
写真2 四爪フック

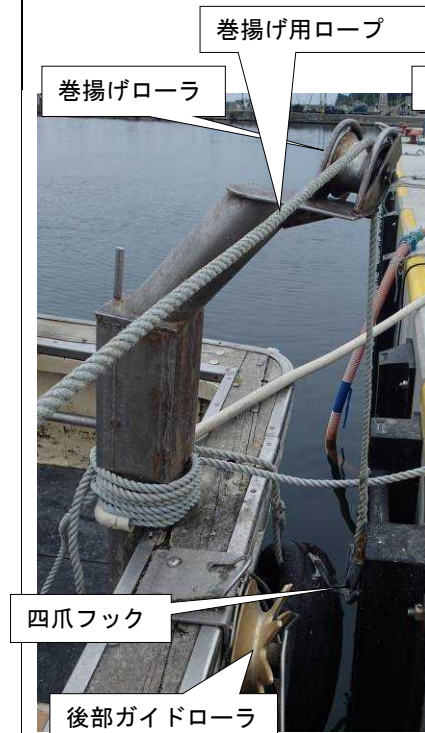
写真3 左舷船尾の状況

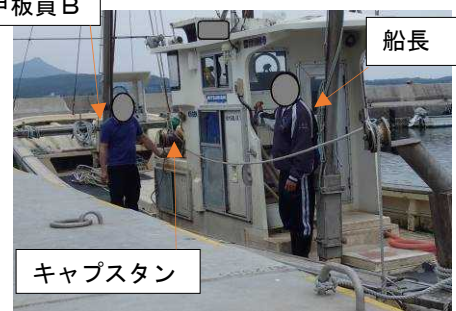
写真4 巻き揚げの状況

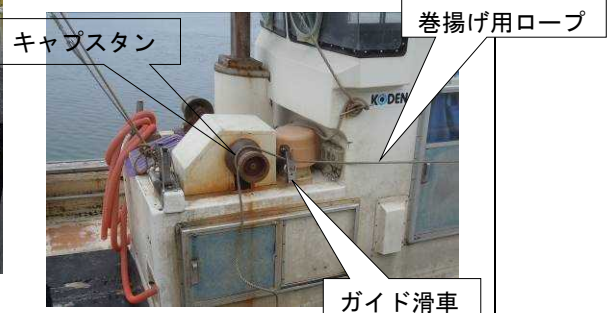
写真5 ガイド滑車及び  
キャプスタン

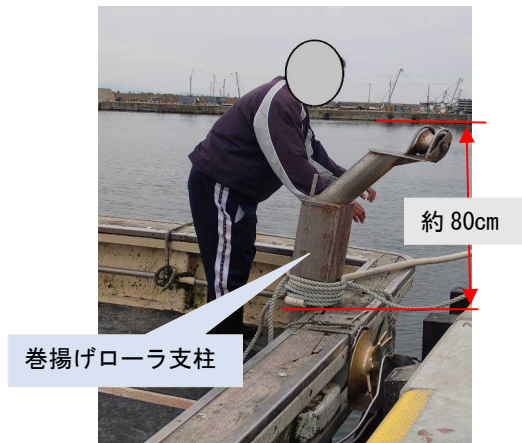
写真7 甲板員Aが負傷した場所

<p>たことから、四爪フックが幹縄から外れた際、緊張状態の巻揚げ用ロープの先端に取り付けた四爪フックが海面上に跳ね上がり、甲板員Aの顔に当たって負傷したものと考えられる。</p> <p>四爪フックは、巻揚げローラから船底方向に斜めに伸びていた巻揚げ用ロープが巻き揚げられ、左舷船尾部に接触して傾いたことから、幹縄から外れた可能性があると考えられるが、その状況を明らかにすることはできなかった。</p>
<b>原因</b>	<p>本事故は、本船が、桧川漁港南方沖のほたて養殖施設において、幹縄の巻揚げ作業中、右舷側からの風及び波によって船尾部が左舷方に圧流され、四爪フックで幹縄に掛けた巻揚げ用ロープが船底方向に斜めに伸びて緊張している状況下、甲板員Aが、四爪フック及び幹縄が後部ガイドローラ付近まで揚がってきたことを確認する前に左舷船尾舷縁に近づいたため、四爪フックが幹縄から外れた際、緊張状態の巻揚げ用ロープの先端に取り付けた四爪フックが海面上に跳ね上がり、甲板員Aの顔に当たったことにより発生したものと考えられる。</p>
<b>再発防止策</b>	<p>今後の同種事故等の再発防止に役立つ事項として、次のことが考えられる。</p> <ul style="list-style-type: none"> <li>・ 幹縄をガイドローラに掛ける作業に取り掛かるときは、四爪フックを舷縁の上まで巻き揚げ、四爪フックに幹縄が掛かっていることを確かめてから行うこと。</li> <li>・ 甲板作業に従事する者は、保護帽を着用すること。</li> </ul>
