船舶事故調査報告書

平成30年9月26日

運輸安全委員会（海事専門部会）議決

事故種類	乗組員負傷
発生日時	平成30年4月23日 06時15分ごろ
発生場所	青森県むつ市 ^{ひのきがわ} 桧川漁港南方沖 桧川港南防波堤灯台から真方位149° 2.7海里（M）付近 （概位 北緯41° 08.9′ 東経140° 59.7′）
事故の概要	漁船 ^{こうしん} 光進丸は、ほたて養殖籠の巻揚げ作業中、甲板員が負傷した。
事故調査の経過	平成30年4月25日、本事故の調査を担当する主管調査官（仙台事務所）ほか1人の地方事故調査官を指名した。 原因関係者から意見聴取を行った。
事実情報 船種船名、総トン数 船舶番号、船舶所有者等 L×B×D、船質 機関、出力、進水等	漁船 光進丸、4.9トン AM3-35622、個人所有 11.93m（Lr）×3.00m×0.97m、FRP ディーゼル機関、330kW（動力漁船登録票による）、平成3年10月16日
乗組員等に関する情報	船長 男性 53歳 二級小型船舶操縦士・特殊小型船舶操縦士・特定 免許登録日 昭和56年3月27日 免許証交付日 平成29年8月7日 （平成35年3月21日まで有効） 甲板員A 男性 77歳
死傷者等	重傷 1人（甲板員A）
損傷	なし
気象・海象	気象：天気 曇り、風向 南東、風速 約5m/s、視界 良好 海象：波高 約0.5m
事故の経過	本船は、船長及び甲板員Aほか4人の甲板員が乗り組み、平成30年4月23日05時30分ごろほたて養殖作業の目的で桧川漁港を出港し、05時40分ごろ桧川漁港南方沖に東西に設置されたほたて養殖施設に到着した。 本船は、ほたて稚貝を中間育成するパールネットの連（以下「本件連」という。）をつり下げた幹縄（合成繊維製）に平行となるように船首を東方に向け、左舷側から本件連の引揚げを開始した。 船長及び甲板員は、四爪フックを先端に取り付けた引揚げ用のロー

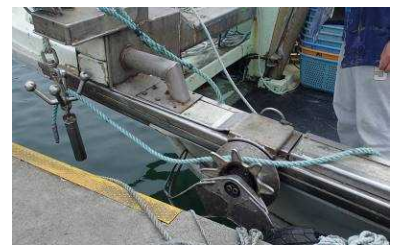
写真2 ガイドローラ

プ及びキャプスタンを使用して幹繩を海中から引き揚げ、左舷舷縁の船首部及び船尾部にそれぞれ1個ずつ取り付けられたガイドローラに幹繩を掛けた。

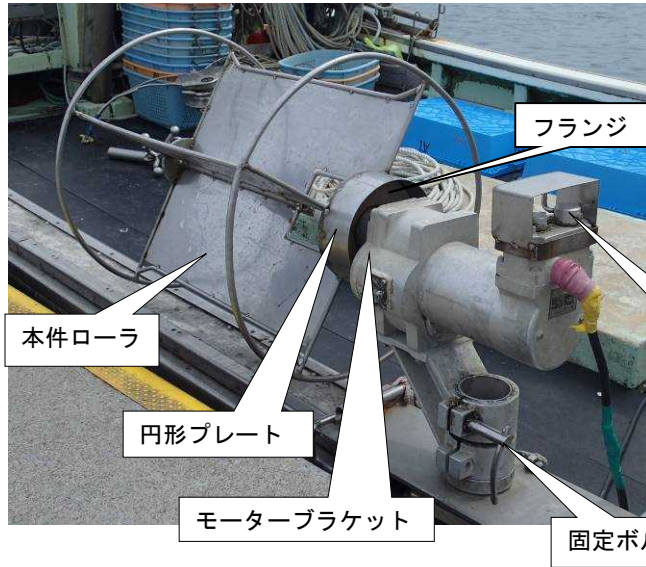
写真3 巻揚げ機

甲板員Aは、巻揚げ機のスイッチレバーを停止にして巻揚げ機のローラ(以下「本件ローラ」という。)の回転を止め、巻揚げ機越しに

<p>身を乗り出して左手で船舷をつかみ、右手で本件連をつかもうとしたところ、体がスイッチレバーに触れ、本件ローラが船内側から船外側に向けて回転を始め、かっぱの右手の袖口が本件ローラに巻き込まれた。</p> <p>甲板員Aは、とっさに右手を引いて本件ローラからかっぱの袖を振り解こうとしたが、振り解くことができないまま、本件ローラの回転により右手を巻揚げ機のモーターブラケットとフランジとの間に挟まれ、右手が舷側側にねじられた。</p> <p>船長は、甲板員Aの叫び声を聞いて前部甲板に駆け付け、巻揚げ機のスイッチレバーを停止位置にして本件ローラの回転を止めた後、逆回転させて右手を巻揚げ機のモーターブラケットとフランジとの間から外した。</p> <p>船長は、携帯電話で本事故の発生を地元の消防署に連絡して救急車の出場を要請し、甲板員Aは、救急車で市内の病院に搬送され、右手橈骨の脱臼骨折と診断された。</p> <p>(付図1 事故発生場所概略図、写真3 巻揚げ機、写真4 スイッチレバー、写真5 右手を挟まれたときの状況、写真6 本件ローラの取付けボルト 参照)</p>
<p>その他の事項</p>	<p>船長は、巻揚げ機付近の本件連を引き揚げるときは、本件ローラの回転を止め、巻揚げ機の固定ボルトを緩めて船内側に振り込んだ後、本件連を幹縄から解くように指導していた。</p> <p>甲板員Aは、無意識のうちに巻揚げ機の固定ボルトを緩めて船内側に振り込まないまま、巻揚げ機越しに身を乗り出して本件連をつかもうとしてしまったと本事故後に思った。</p> <p>船長は、甲板員Aのかっぱの右手の袖口が本件ローラに巻き込まれたのは、フランジにある本件ローラの取付けボルトに袖口が引っ掛かったからではないかと本事故後に思った。</p> <p>甲板員Aは、昨年からの繁忙期(3月～5月)の約2か月半、手伝いとして乗船していた。</p> <p>甲板員Aは、身長約176cmで、防寒帽をかぶり、かっぱの上下を着用してゴム手袋をはめ、ゴム長靴を履いていた。</p> <p>巻揚げ機のモーターブラケットとフランジとの間隔は、約10cmであった。</p> <p>本件ローラの回転軸は、甲板からの高さが約95cmであった。</p> <p>幹縄の長さは、約200mで水深約15m付近に設置されていた。</p> <p>1本の連は、パールネットが8段つり、長さ約2.5m、重さ約10kgであった。</p>

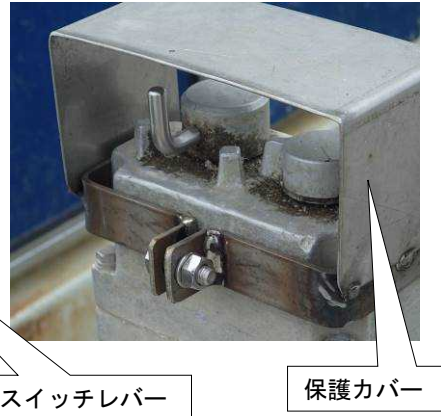
写真4 スイッチレバー

<p>気象・海象等の関与 判明した事項の解析</p>	<p>なし</p> <p>本船は、桧川漁港南方沖のほたて養殖施設において、巻揚げ機を使用して本件連の巻揚げ作業中、甲板員Aが、一旦本件ローラの回転を止めた後、巻揚げ機の固定ボルトを緩めて船内側に振り込まないまま、巻揚げ機越しに身を乗り出して本件連をつかもうとしたことから、体が巻揚げ機のスイッチレバーに誤って触れて本件ローラが回転し、かっぱの右手の袖口が本件ローラに巻き込まれ、続いて右手を巻揚げ機のモーターブラケットとフランジとの間に挟まれ、右手を舷側側にねじられて負傷したものと考えられる。</p>
<p>原因</p>	<p>本事故は、本船が、桧川漁港南方沖において、本件連の巻揚げ作業中、甲板員Aが、一旦本件ローラの回転を止めた後、巻揚げ機の固定ボルトを緩めて船内側に振り込まないまま、巻揚げ機越しに身を乗り出して本件連をつかもうとしたため、体が巻揚げ機のスイッチレバーに誤って触れて本件ローラが回転し、かっぱの右手の袖口が本件ローラに巻き込まれ、続いて右手を巻揚げ機のモーターブラケットとフランジとの間に挟まれ、右手を舷側側にねじられたことにより発生したものと考えられる。</p>
<p>再発防止策</p>	<p>船長は、本事故後、次の対策を講じた。</p> <ul style="list-style-type: none"> ・巻揚げ機のスイッチレバーに誤って触れないよう、スイッチレバーを覆うステンレス製の保護カバーを取り付け、また、本件ローラによる巻き込みを防ぐよう、ステンレス製の円形プレートを本件ローラに溶接付けした。 <p>今後の同種事故等の再発防止に役立つ事項として、次のことが考えられる。</p> <ul style="list-style-type: none"> ・作業中は、巻揚げ機の固定ボルトを緩めて船内側に振り込むなどの作業手順を守ること。
