船舶事故調査報告書

事故種類	乗揚
発生日時	平成29年9月25日 11時20分ごろ
発生場所	神奈川県横須賀市横須賀港第7区 久里浜内防波堤灯台から真方位030° 380m付近 （概位 北緯35° 13.5′ 東経139° 43.3′）
事故の概要	砂利採取運搬船第三十住吉丸 ^{すみよし} は、出港作業中、浅所に乗り揚げた。 第三十住吉丸は、船首船底部の擦過傷及び凹損等を生じた。
事故調査の経過	平成29年11月6日、本事故の調査を担当する主管調査官（横浜事務所）ほか1人の地方事故調査官を指名した。 原因関係者から意見聴取を行った。
事実情報 船種船名、総トン数 船舶番号、船舶所有者等 L×B×D、船質 機関、出力、進水等	砂利採取運搬船 第三十住吉丸、497トン 133078、株式会社M.S、鶴丸海運株式会社（運航者、A社） 67.36m×13.00m×7.53m、鋼 ディーゼル機関、735.5kW、平成6年2月
乗組員等に関する情報	船長 男性 49歳 四級海技士（航海） 免許年月日 平成24年11月28日 免状交付年月日 平成29年8月3日 免状有効期間満了日 平成34年11月27日
死傷者等	なし
損傷	船首船底部に擦過傷及び凹損、プロペラ翼端部に曲損、舵軸にねじれ等
気象・海象	気象：天気 晴れ、風向 南西、風力 2、視界 良好 海象：海上 平穏、潮汐 下げ潮の末期、潮高 約1m
事故の経過	本船は、船長ほか4人が乗り組み、残土約1,600tを積載し、船首約4.10m、船尾約5.15mの喫水で、愛知県名古屋港に向けて予定より約2時間遅れとなる平成29年9月25日11時10分ごろ横須賀港第7区長瀬岸壁（以下「本件岸壁」という。）の係船索を放した。 本船は、船長が、操舵室の中央付近において操船に当たり、前部甲板に一等航海士及び二等航海士を、後部甲板に機関長及び一等機関士

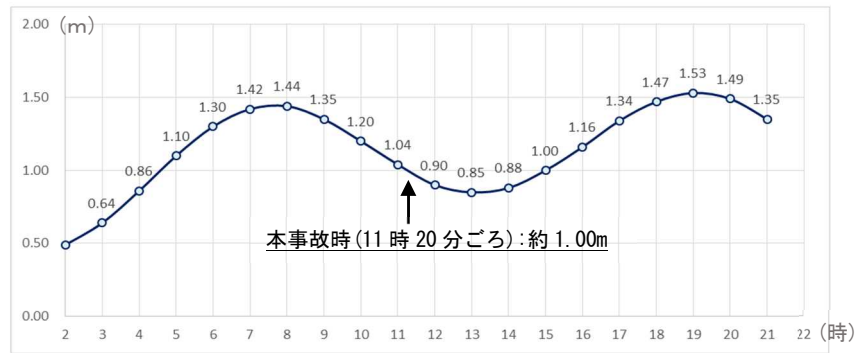
図1 本事故当日の潮汐（横須賀港（久里浜））

文献（「操船の理論と実際」井上欣三著、株式会社成山堂書店、平成26年12月再版発行）によれば、海図記載水深の約10%程度の誤差範囲を見積もる必要があり、潮汐表の最大誤差は30cmを見ておけばよいと記載されている。

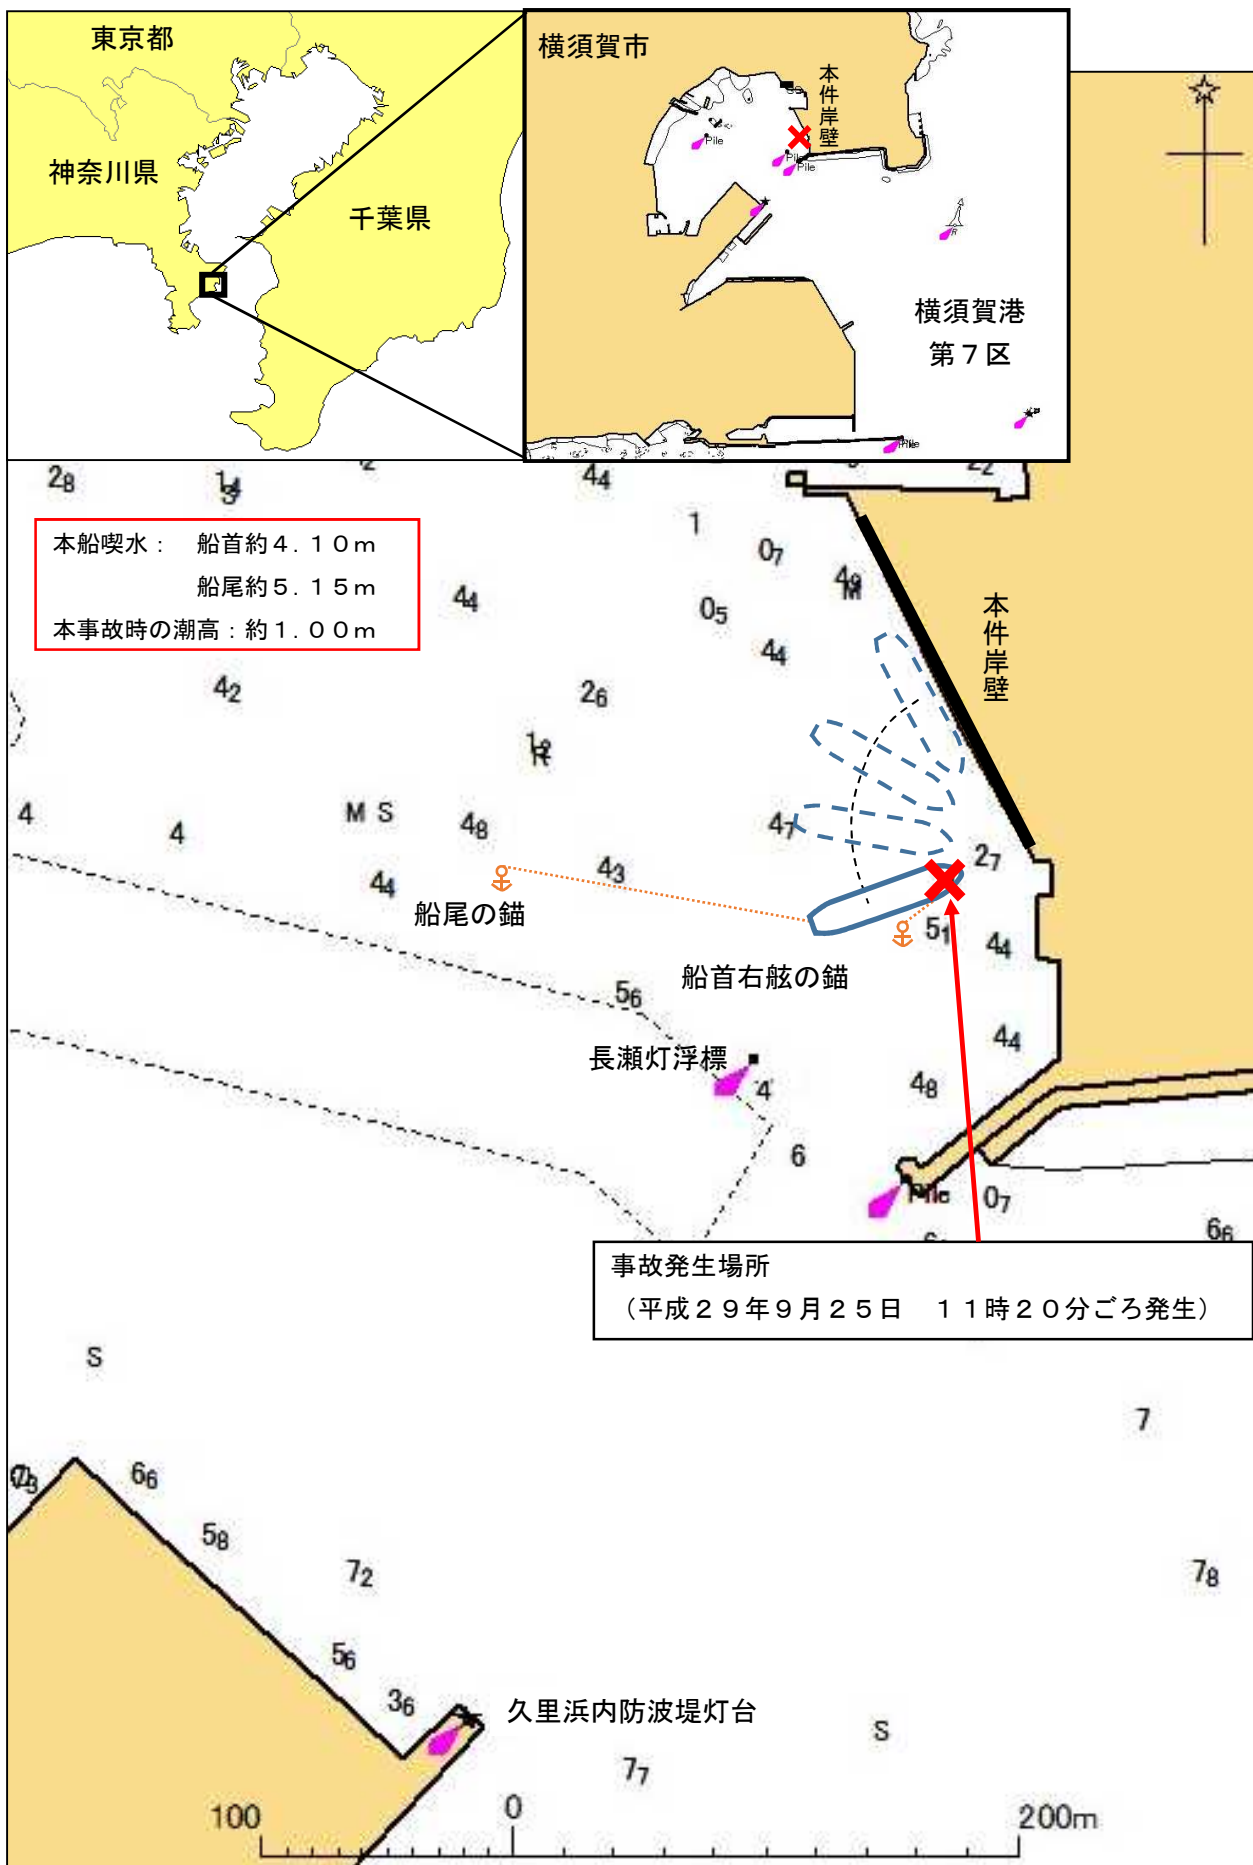
付図1 事故発生経過概略図

本船は、横須賀港第7区において、浅所が存在する状況下、船長が、本事故当時の潮位と本船の喫水を勘案せず、余裕水深を確保していない状態で低潮時に出航したことから、離岸作業中に本件岸壁南端の前面水域の浅所に乗り揚げたものと考えられる。

本事故は、本船が、横須賀港第7区において、浅所が存在する状況下、船長が、本事故当時の潮位と本船の喫水を勘案せず、余裕水深を確保していない状態で低潮時に出航したため、離岸作業中に本件岸壁南端の前面水域の浅所に乗り揚げたものと考えられる。

- ・浅所等が存在する港において、運航船舶が安全に入出港できるよう積荷数量の調整、高潮時に合わせた入出港を徹底することとした。
- ・運航船舶の船長に対し、荷役が遅れるなどの予定の変更があった場合、直ちにA社に連絡するよう指導した。

| | <ul style="list-style-type: none">・ 浅水域を航行する場合は、潮位と喫水を勘案し、余裕水深を十分に確保すること。 |

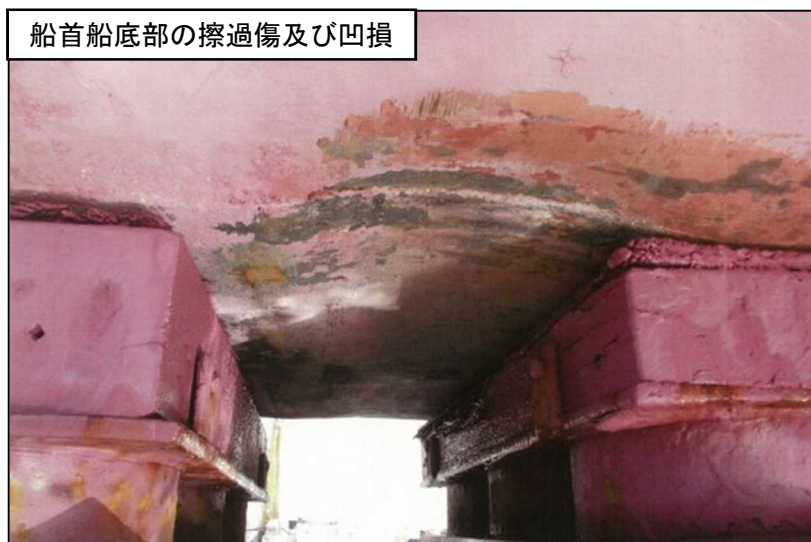
写真2 本船の損傷状況
