船舶事故調査報告書

| 事故種類 | 衝突（岸壁） |
| 発生日時 | 平成29年10月30日 17時10分ごろ |
| 事故の概要 | 貨物船 ^{シエス プリンセス} C. S. PRINCESSは、着岸作業中、岸壁に衝突した。 C. S. PRINCESS は、左舷船首部外板に亀裂を伴う擦過傷を生じ、また、岸壁に防舷材の脱落等を生じた。 |

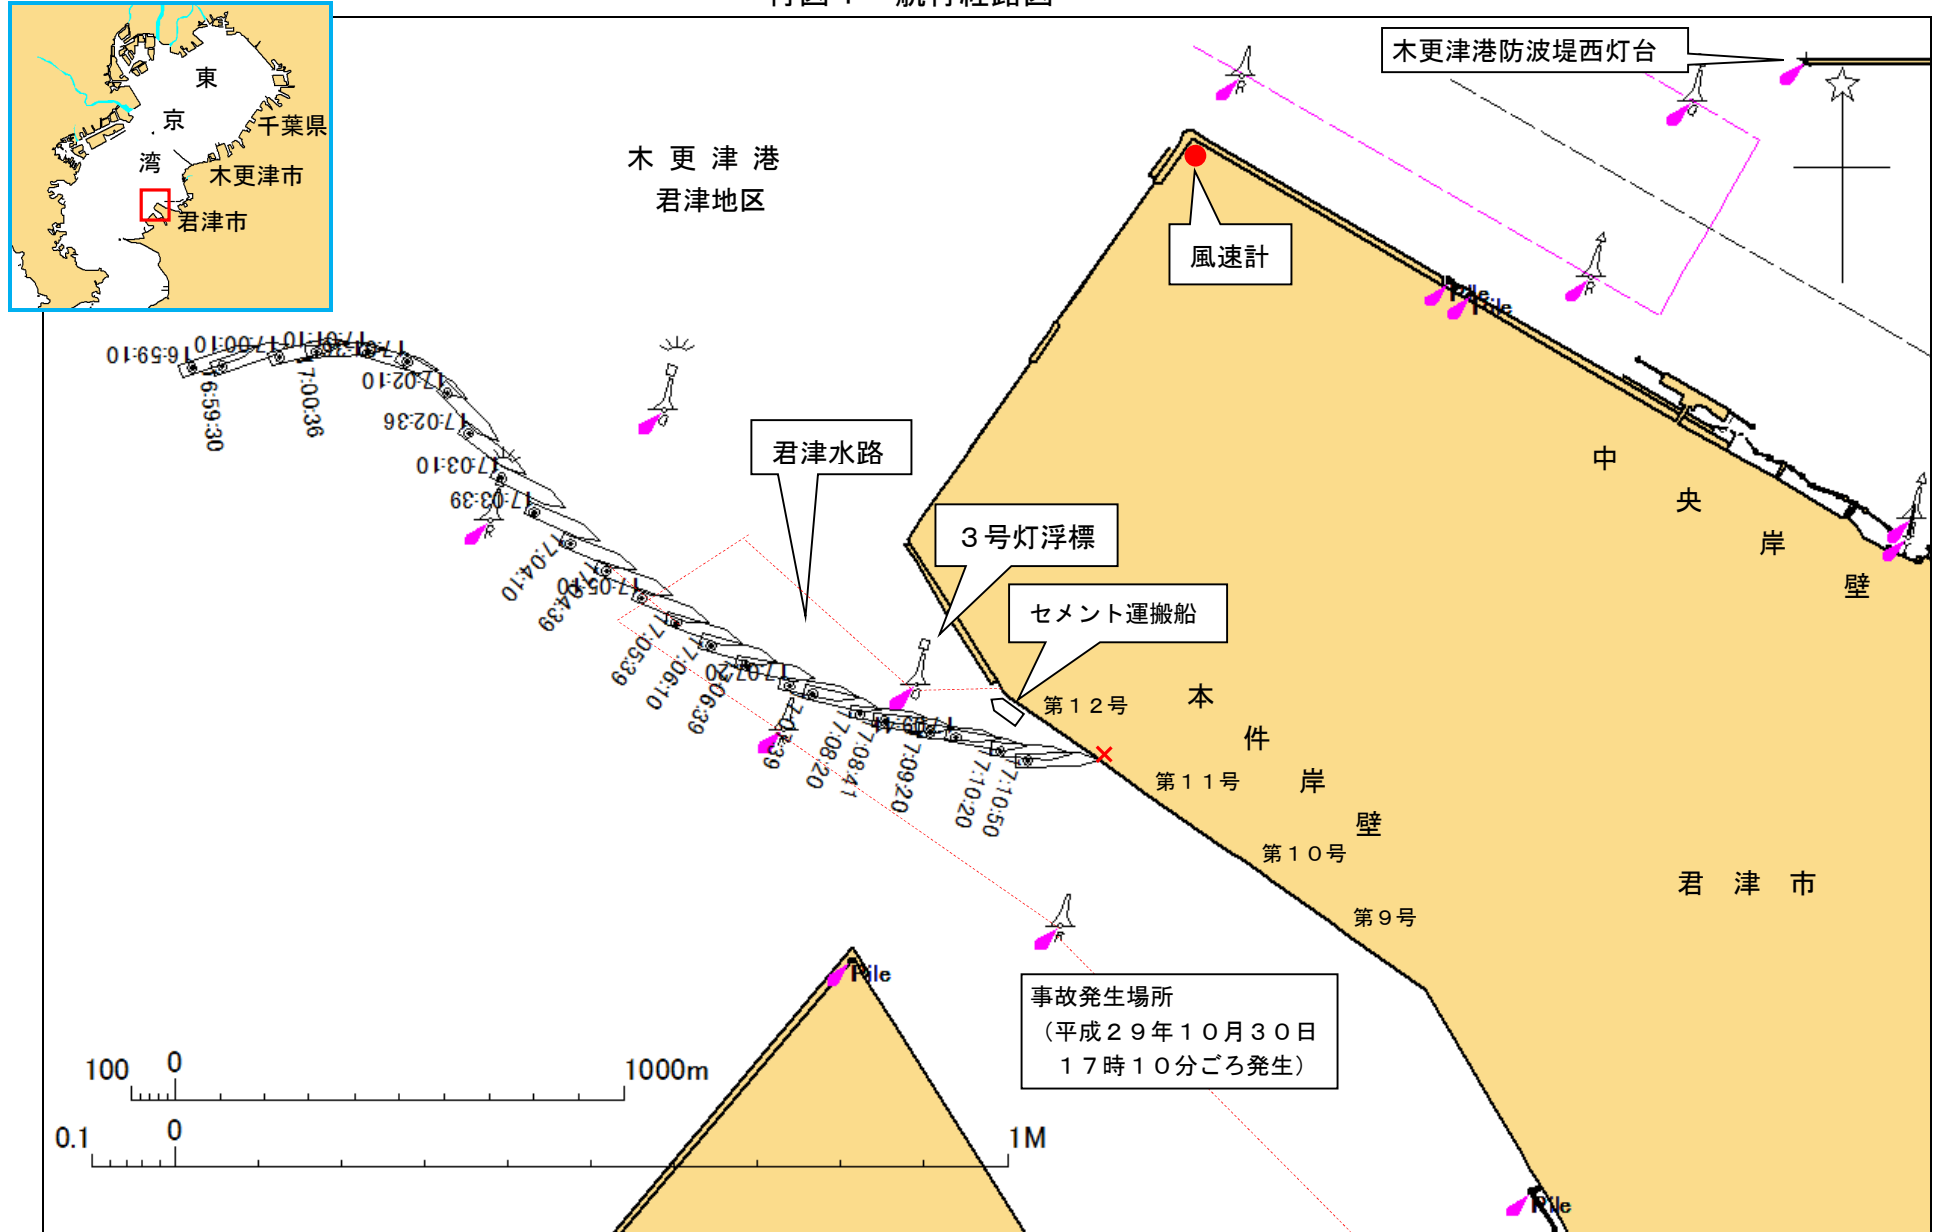
付図1 航行経路図

| 事故の経過 | <p>本船は、船長ほか21人（全員フィリピン共和国籍）が乗り組み、水先人が乗船し、鋼材約3,000tを積載し、船首約6.90m、船尾約7.25mの喫水で、平成29年10月30日16時35分ごろ木更津港西方沖の錨地を抜錨して法定灯火を表示し、木更津港君津地区新日鐵住金株式会社君津製鉄所西岸壁（以下「本件岸壁」という。）第10号に右舷着けの予定で向かった。</p> <p>本船は、船長が操船指揮、三等航海士が機関操縦及び操舵手が手動操舵の各配置につき、水先人が水先業務に当たり、北東進した後、17時00分ごろ左舷船首部に引船（出力3,236kW）（以下「引船A」という。）、左舷船尾部に引船（出力3,839kW）をそれぞれえい航索を取らせて配置し、君津水路入口の中央部に向けて航行した。</p> <p>本船は、北風及び約0.4knの南西流に圧流され、左方に大きく当て舵を取りながら、約7ノット（kn）の速力（対地速力、以下同じ。）から徐々に減速して南東進した。</p> <p>本船は、17時07分3号灯浮標の手前に差し掛かった頃、約5knの速力で東南東進中、潮流の影響が急激になくなり、船首が急に左方に回頭しだした。</p> <p>水先人は、3号灯浮標を通過した頃、針路を戻そうとして操舵手に右舵を指示したところ、舵が効かないとの応答があったので、舵効きをよくする目的で右舵一杯及び機関を全速力前進としたが効果がなく、直ちに機関を停止し、引船Aに機関を全速力として右舷方に押させた。</p> <p>本船は、その後、機関を全速力後進としたものの効果がなく、引船Aが右舷側に待避して間もなく、17時10分ごろ左舷船首部が本件岸壁第11号付近に衝突した。</p> <p>水先人は、本事故の発生について、所属する東京湾水先区水先人会（以下「東京湾水先人会という。」）に携帯電話で報告し、東京湾水先人会は、海上保安庁に通報した。</p> <p>本船は、本事故後、本件岸壁第10号に右舷着けした。 （付図1 航行経路図、付表1 本船のAIS記録（抜粋） 参照）</p> |

| <p>分析</p> <p>乗組員等の関与 船体・機関等の関与 気象・海象等の関与 判明した事項の解析</p> | <p>あり なし あり</p> <p>本船は、約14m/sの北風が吹き、南西方に流れる約0.4knの潮流がある状況下、本件岸壁第10号に着岸作業中、水先人が、操舵手が左方に大角度の当て舵を取っていたことに気付かず、的確な当て舵操作を行うなど風潮流の影響を考慮した操船を適切に行わなかったことから、3号灯浮標を通過した後、潮流の影響がなくなった際、船首が更に左方に回頭し、操船不能となって本件岸壁に向けて航行し、同岸壁に衝突したものと考えられる。</p> <p>水先人は、操舵を指示する際、舵角指示器で舵角を確認していなかったことから、操舵手が左方に大角度の当て舵を取っていたことに気付かなかったものと考えられる。</p> <p>本船は、3号灯浮標通過後、機関を全速力後進に操作し、2隻の引船に全速力で後進側に引かせていれば、停止することができ、衝突を回避できた可能性があると考えられる。</p> |
| <p>原因</p> | <p>本事故は、日没後の薄明時、本船が、約14m/sの北風が吹き、南西方に流れる約0.4knの潮流がある状況下、本件岸壁第10号に着岸作業中、水先人が、操舵手が左方に大角度の当て舵を取っていたこ</p> |

| | <p>とに気付かず、風潮流の影響を考慮した操船を適切に行わなかったため、3号灯浮標を通過した後、潮流の影響がなくなった際、船首が更に左方に回頭し、操船不能となって本件岸壁に向けて航行し、同岸壁に衝突したものと考えられる。</p> |

| <p>再発防止策</p> | <p>東京湾水先人会は、本事故後、安全対策として、次のとおり取りまとめ、会員に周知徹底した。</p> <p>(1) 着岸作業に際し、風速が水先業務引受基準を超えることが予想される場合は、風速、積み荷の状況及び潮流などを総合的に勘案し、待機を考慮すること。</p> <p>(2) 強風下、君津水路から岸壁に向けて航行する際は、3号灯浮標の手前付近から、潮流の影響が急減するので、当て舵の調整など操船を適切に行うこと。</p> <p>(3) 風速12m/s及び南西流0.4knの状況下で君津水路を航行した場合の操船について、操船シミュレータで実験したところ、次の方法により事故の回避が可能であったので留意すること。</p> <p>① 水路内の中央寄りを7～8knで通過した後、徐々に減速し、港奥部の広い水域で回頭、反転し、引船2隻で幅寄せする。</p> <p>② 潮流の影響がなくなる3号灯浮標通過後に、引船2隻と機関後進とで本船を完全に停止させる。</p> <p>今後の同種事故等の再発防止に役立つ事項として、次のことが考えられる。</p> <ul style="list-style-type: none"> ・風潮流の影響を受ける場合は、舵角指示器で舵角を確認しつつ的確な当て舵操作を行うとともに、引船を操船支援に有効に活用するなど操船を適切に行うこと。 ・着岸作業に際し、風速が水先業務引受基準を超えることが予想される場合は、風速が弱まるまで航行を控えること。 ・操船シミュレータで事故発生時の気象、海象条件を設定し、関係者が操船演習を繰り返し実施することが望ましい。 |
