船舶事故調査報告書

事故種類	乗組員負傷
発生日時	平成29年10月31日 13時45分ごろ
発生場所	三重県四日市港第1区第1ふ頭3号岸壁 四日市港東防波堤南灯台から真方位259° 1,780m付近 (概位 北緯34° 56.9′ 東経136° 38.4′)
事故の概要	アスファルト運搬船第八熱田丸は、着岸中、係船補助索の巻取り作業を行っていた航海士が、左腕を係船補助索と係船機軸受け台との間に挟まれて負傷した。
事故調査の経過	平成29年11月2日、本事故の調査を担当する主管調査官（横浜事務所）ほか1人の地方事故調査官を指名した。 原因関係者から意見聴取を行った。
事実情報 船種船名、総トン数 船舶番号、船舶所有者等 L×B×D、船質 機関、出力、進水等	アスファルト運搬船 第八熱田丸、747トン 135862、コスモ海運株式会社（A社） 69.98m×12.00m×5.00m、鋼 ディーゼル機関、1,323kW、平成8年12月11日
乗組員等に関する情報	船長 男性 49歳 三級海技士（航海） 免許年月日 平成15年12月3日 免状交付年月日 平成27年12月11日 免状有効期間満了日 平成30年12月15日 航海士A 男性 33歳 三級海技士（航海） 免許年月日 平成17年11月22日 免状交付年月日 平成27年11月11日 免状有効期間満了日 平成32年1月19日
死傷者等	重傷 1人（航海士A）
損傷	なし
気象・海象	気象：天気 晴れ、風向 北西、風速 約4m/s 海象：海上 平穏
事故の経過	本船は、船長及び航海士Aほか4人が乗り組み、平成29年10月31日12時50分ごろ四日市港第3区の錨地を抜錨して同港第1区第1ふ頭3号岸壁に向かい、13時40分ごろ、ヘッドライン、スタ

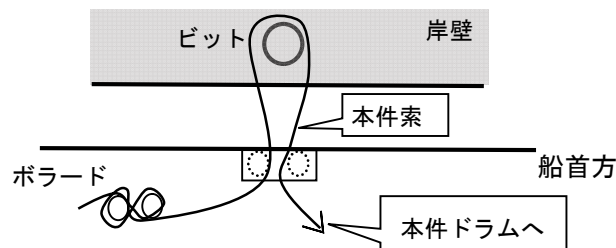
航海士Aは、時間に余裕があり、まだ岸壁に綱取り作業員がいたので、出港時、‘綱放し作業員がいない場合でも船上から岸壁のビットの索を放すことができるよう係船補助索（直径約50mm、ナイロン製、以下「本件索」という。）をバイトに取る（船側から繰り出した索を岸壁のビットに回し掛け、同索の端を船のボラードに係止すること）作業’（以下「本件バイト作業」という。）を行うこととした。

図1 バイトの概念図

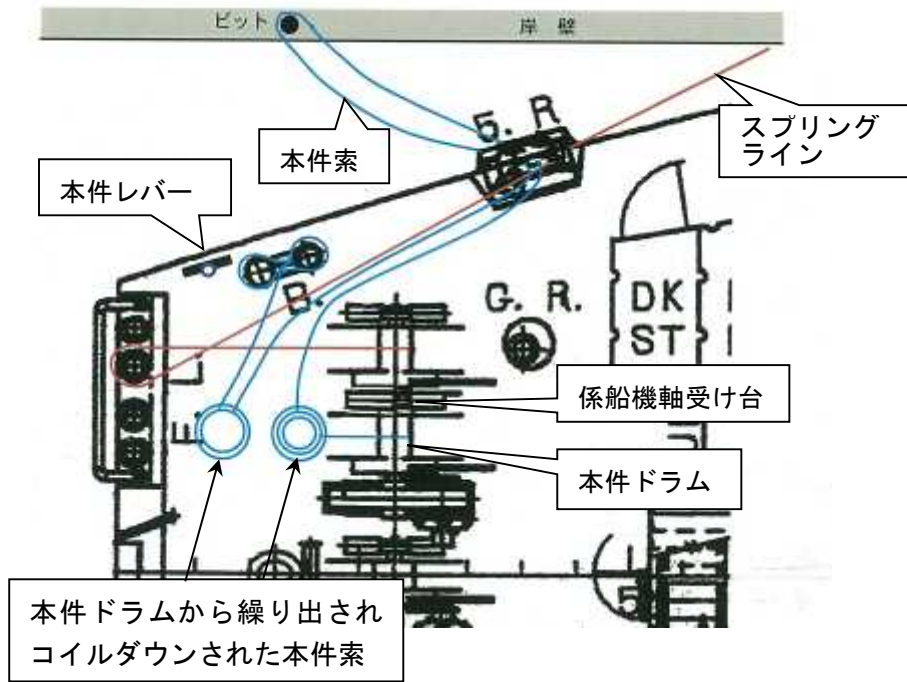
航海士Aは、後部甲板の左舷側で、係船機遠隔操作レバー（以下「本件レバー」という。）を操作して本件索用のホーサードラム（以下「本件ドラム」という。）から本件索を10数m繰り出し、中間部を綱取り作業員に渡して岸壁のビットに回し掛けさせ、本件索の端をボラードに係止した後、‘繰り出した余分な本件索を本件ドラムに巻き取る作業’（以下「本件巻き取り作業」という。）に取り掛かった。

付図2 本件索の繰出し時の状況

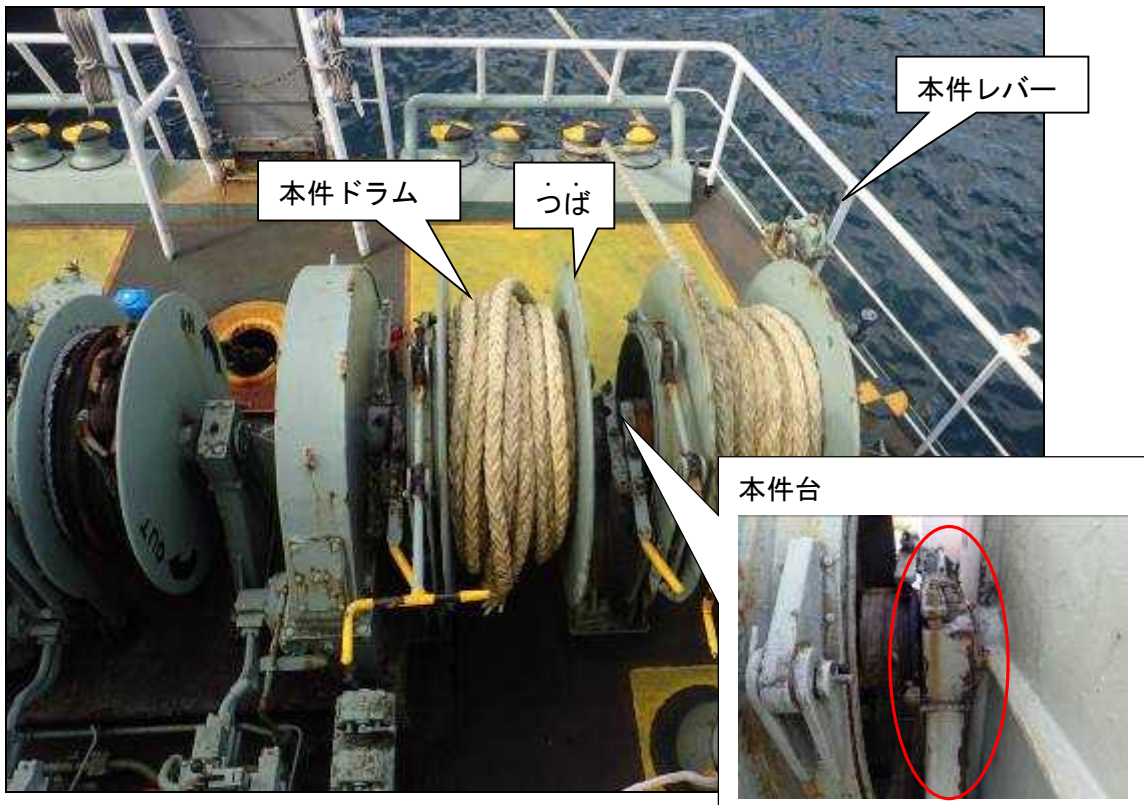
写真1 後部甲板左舷側の機器配置状況

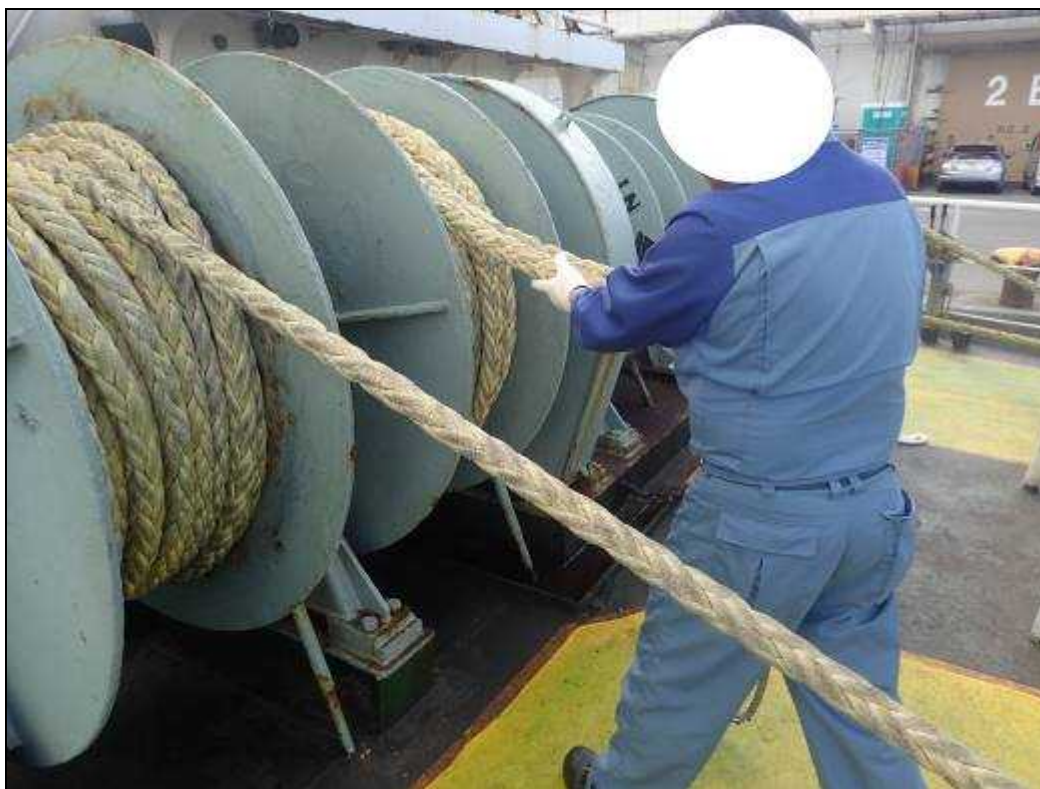
航海士Aは、本件ドラムを回転させた状態で本件ドラムの船尾側に移動し、本件索を両手で持ち、張りを持たせながら本件ドラムに巻き取らせていたところ、本件索と共に左手が巻き込まれ、その弾みで左腕が本件索と共に本件ドラムのつばを越えて係船機軸受け台（以下「本件台」という。）の上に落下し、左腕を本件索と本件台との間に挟まれた。

写真2 航海士Aが本件索を持っていた状況（再現）

<ul style="list-style-type: none">・ 船舶所有者及び船長は、係船機でホーサーの繰出し及び巻取り作業を行わせる場合、ホーサーを操作する者と係船機操作レバーを操作する者を配置し、作業者の手が係船機に巻き込まれそうになるなど異常があった際に係船機を直ちに停止できる作業体制をとること。・ 船長は、作業者に対して作業上の危険性などについて注意喚起を行うこと。
--	---

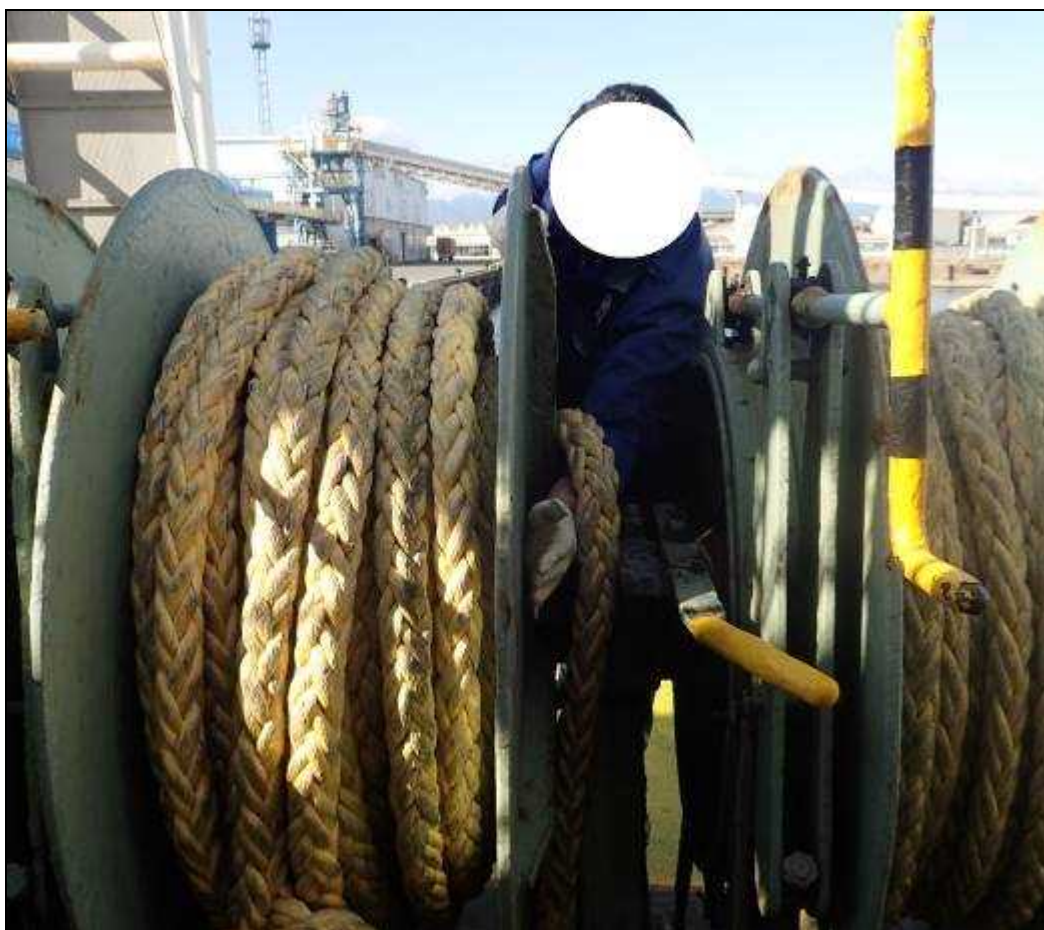
写真3 本事故発生状況（再現）
