船舶事故調査報告書

事故種類	衝突（係船浮標）
発生日時	平成29年10月1日 05時00分ごろ
発生場所	愛知県名古屋港第4区の係船浮標 名古屋港高潮防波堤中央堤西灯台から真方位006° 1.6海里（M）付近 （概位 北緯35° 02.1′ 東経136° 48.3′）
事故の概要	プレジャーボートBLUE MARLINは、南進中、係船浮標に衝突した。 BLUE MARLIN は、船長及び同乗者3人が負傷し、船首部に圧壊を生じ、係船浮標は、本体側面に擦過傷等を生じた。
事故調査の経過	平成29年10月16日、本事故の調査を担当する主管調査官（横浜事務所）ほか1人の地方事故調査官を指名した。 原因関係者から意見聴取を行った。
事実情報 船種船名、総トン数 船舶番号、船舶所有者等 L×B×D、船質 機関、出力、進水等	プレジャーボート BLUE MARLIN、5トン未満 242-18411愛知、個人所有 6.34m (Lr) × 2.35m × 1.01m、FRP ガソリン機関、95.6kW、平成5年1月
乗組員等に関する情報	船長 男性 38歳 二級小型船舶操縦士 免許登録日 平成22年2月8日 免許証交付日 平成27年1月27日 （平成32年2月7日まで有効）
死傷者等	重傷 1人（船長）、軽傷 3人（同乗者）
損傷	本船 船首部に圧壊 係船浮標 本体側面に擦過傷等
気象・海象	気象：天気 晴れ、風向 北、風力 3、視界 良好 海象：海上 平穏、潮汐 下げ潮の末期 日出時刻：05時48分ごろ、常用薄明開始時刻：05時23分ごろ
事故の経過	本船は、船長が1人で乗り組み、同乗者3人を乗せ、釣りの目的で、伊良湖水道に向かって、平成29年10月1日04時30分ごろ愛知県飛島村所在の筏川船だまりを出航した。 本船は、法定灯火を表示し、約30km/hの対地速力で、手動操舵により名古屋港高潮防波堤中央堤西灯台から真方位006° 1.6M

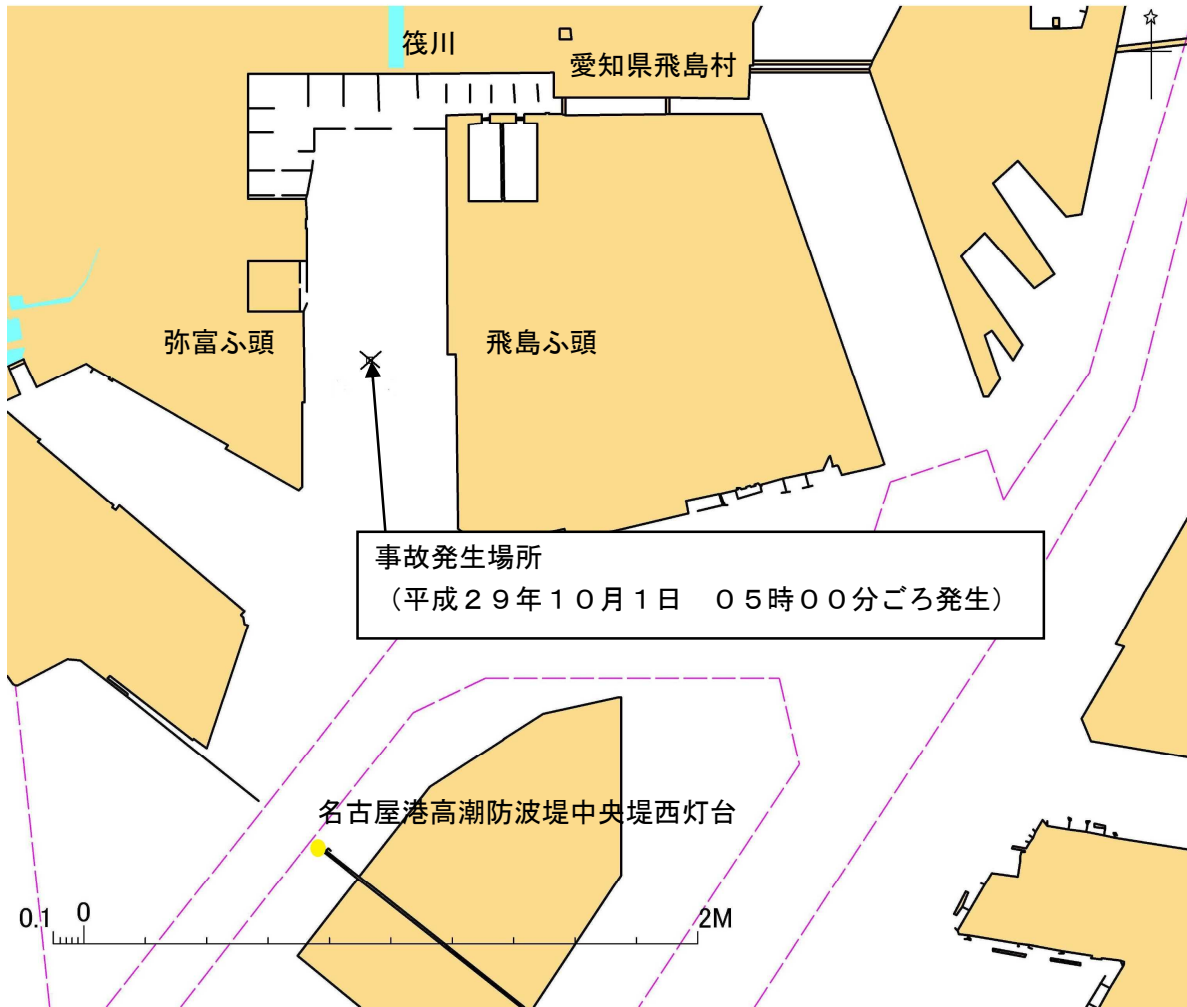
付図1 事故発生経過概略図

<p>付近を南進中、05時00分ごろ船長が、船首方至近に名古屋港第4区の係船浮標（以下「本件浮標」という。）を認め、スロットルレバーを中立にしたものの、船首部が本件浮標に衝突した。</p> <p>船長は、衝突の衝撃により、前面にある操縦スタンドに叩きつけられ、後部甲板で座っていた同乗者3人は、甲板上に投げ出された。</p> <p>船長は、海上保安庁に本事故の発生を通報するとともに、付近を航行中の友人のボートに救助を依頼した。</p> <p>船長及び同乗者3人は、05時50分ごろ、来援した友人のボートにより救助された後、救急車で病院に搬送された。</p> <p>本船は、漂流した後、圧壊した船首部からの浸水により、07時48分ごろ沈没した。</p> <p>（付図1 事故発生経過概略図、写真1 船首部の圧壊の状況 写真2 本件浮標の損傷状況 参照）</p>
<p>その他の事項</p>	<p>船長は、本船の操船経験が約6年あり、夜間航海の経験を含め本事故発生場所で操船した経験が複数回あった。</p> <p>本船は、本事故当時、GPSプロッターを作動していた。</p> <p>船長は、名古屋港第4区の飛島ふ頭西側と弥富ふ頭との間に設置されている係船浮標8基の存在を知っており、また、本船のGPSプロッターには、これらの係船浮標の場所を登録し、本事故当時、画面上に表示させていた。</p> <p>船長は、係船浮標が、灯火等視覚で認識できるもので存在を示していないので、常用薄明開始時刻前のまだ暗い状況下では、GPSプロッターを活用して船位を確認し、また、速力を減じるなどして慎重な操船を行えばよかったと本事故後に思った。</p> <p>本船は、レーダーを装備していなかった。</p> <p>船長及び同乗者3人は、救命胴衣を着用していた。</p>
<p>分析</p> <p>乗組員等の関与 船体・機関等の関与 気象・海象等の関与 判明した事項の解析</p>	<p>あり なし なし</p> <p>本船は、名古屋港第4区を南進中、船長が、GPSプロッターを活用して船位の確認を適切に行っていなかったことから、至近となるまで本件浮標に向かう状態であることに気付かず、衝突したものと考えられる。</p>

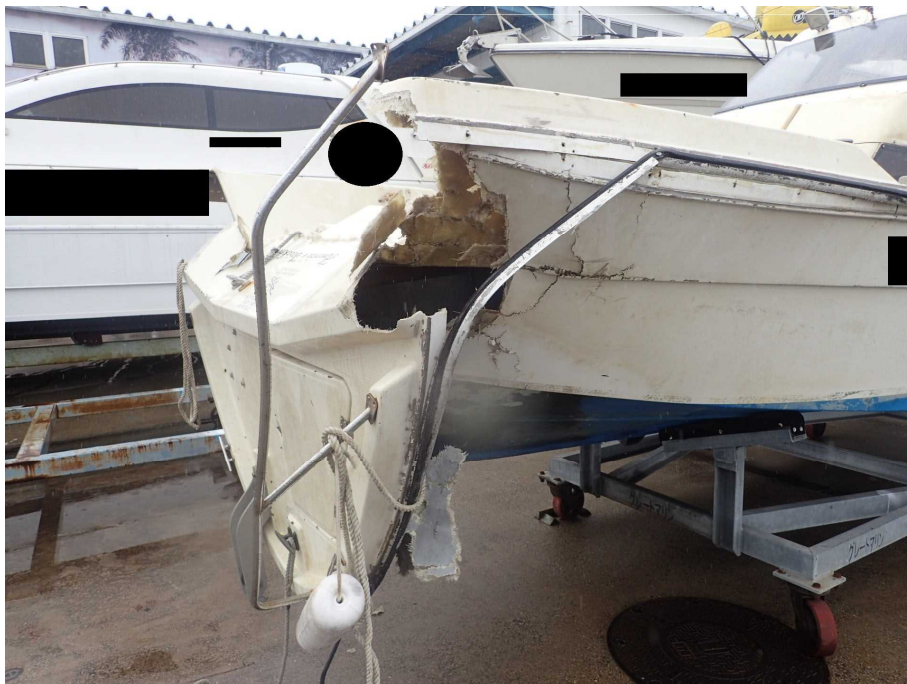
写真1 船首部の圧壊の状況

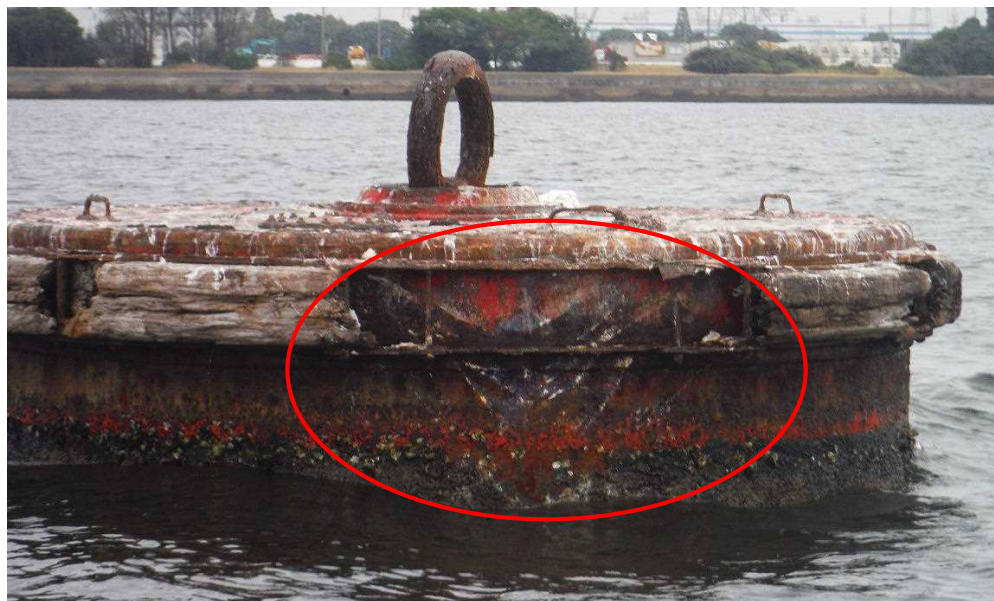
写真2 本件浮標の損傷状況
