船舶事故調査報告書

平成30年11月7日
 運輸安全委員会（海事専門部会）議決
 委員 佐藤 雄二（部会長）
 委員 田村 兼吉
 委員 岡本 満喜子

事故種類	衝突（防波堤）
発生日時	平成29年11月24日 05時45分ごろ
発生場所	愛知県衣浦港 衣浦港西防波堤灯台から真方位270°80m付近 （概位 北緯34°49.2′ 東経136°56.2′）
事故の概要	貨物船第一福吉丸は、北進中、防波堤に衝突した。 第一福吉丸は、船首部外板の凹損等を生じ、衣浦港の西防波堤は、ケーソン上部のコンクリートの破損等を生じた。
事故調査の経過	平成29年11月27日、本事故の調査を担当する主管調査官（横浜事務所）ほか1人の地方事故調査官を指名した。 原因関係者から意見聴取を行った。
事実情報 船種船名、総トン数 船舶番号、船舶所有者等 L×B×D、船質 機関、出力、進水等	貨物船 第一福吉丸、499トン 142632、永目海運有限会社 76.15m×12.00m×7.30m、鋼 ディーゼル機関、735kW、平成28年1月
乗組員等に関する情報	船長 男性 58歳 四級海技士（航海） 免許年月日 平成24年3月23日 免状交付年月日 平成29年1月11日 免状有効期間満了日 平成34年3月22日
死傷者等	なし
損傷	本船 船首部外板に亀裂を伴う凹損、バルバスバウに擦過傷を伴う凹損 防波堤 ケーソン上部のコンクリートに幅約4mの破損及びケーソンに破口
気象・海象	気象：天気 晴れ、風向 北西、風力 4、視界 良好 海象：海上 平穏、潮汐 上げ潮の中央期 日出時刻：06時34分ごろ
事故の経過	本船は、船長ほか4人が乗り組み、平成29年11月23日11時20分ごろ石炭約1,600tを積載し、船首3.6m、船尾4.8mの喫水で、衣浦港武豊地区に向けて阪神港を出港した。 船長は、24日05時20分ごろ一等航海士から引き継いで単独の

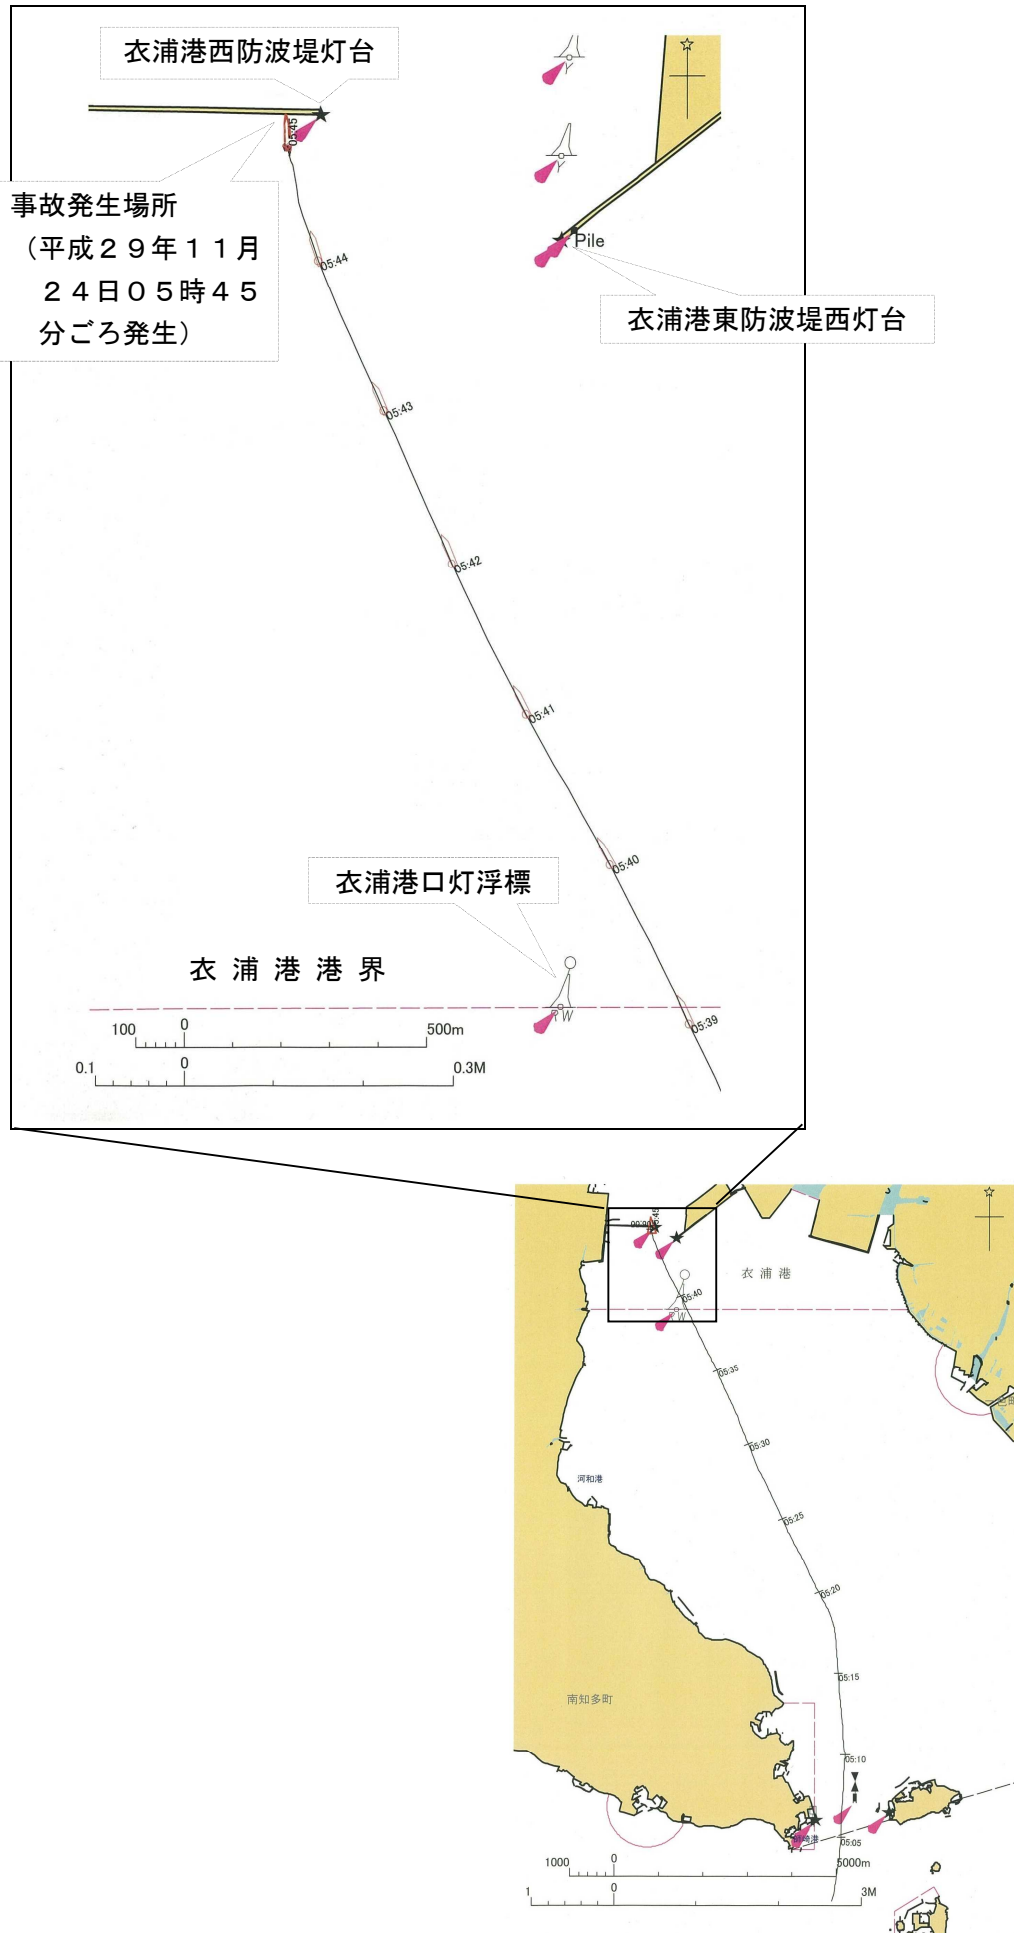
付図1 航行経路図

<p>船橋当直につき、針路を約334°（真方位、以下同じ。）に定め、主機を回転数毎分（rpm）250とし、約12ノット（kn）の速力（対地速力、以下同じ。）で、衣浦港の東西防波堤間の港口に向かって北北西進した。</p> <p>船長は、本船が衣浦港口灯浮標に並んだとき、自動操舵から手動操舵に切り替え、減速して主機を220rpmとし、間もなく甲板上に錨泊の準備に向かう乗組員1人を認め、甲板上が暗かったので、船橋の左右舷側寄り及び上甲板上の両舷にある各投光器と前部マスト下部の作業灯を点灯した。</p> <p>船長は、その後、西防波堤に向かっている状況下、双眼鏡を使い、船首楼甲板で錨泊の準備作業に当たる乗組員の行動を確かめることに注意を向けていた。</p> <p>船長は、視野内に白いものを認めて双眼鏡を外し、レーダー及びGPSプロッターで至近に迫った西防波堤に気付くとともに右舷船首方に衣浦港西防波堤灯台の灯光を視認し、右舵をとったものの、すぐに船体の損傷を少なくするために衝突箇所を正船首寄りにしようと考えて左舵をとったところ、05時45分ごろ約10.5knの速力で、船首部が西防波堤の岸壁線に対して約80°の角度で衝突した。</p> <p>（付図1 航行経路図、付表1 AIS記録（抜粋）参照）</p>
<p>その他の事項</p>	<p>船長は、1号レーダーを1海里（M）レンジ、2号レーダーを3Mレンジとし、GPSプロッターを南北間約6Mで表示させていた。</p> <p>船長は、乗組員の行動を確かめることに注意を向け、衣浦港口灯浮標から港口までの距離が短いことを忘れていたと本事故後に思った。</p> <p>本船は、夜明け前の入港であったので、港内に錨泊して荷役まで待機する予定であった。</p>
<p>分析</p> <p>乗組員等の関与</p> <p>船体・機関等の関与</p> <p>気象・海象等の関与</p> <p>判明した事項の解析</p>	<p>あり</p> <p>なし</p> <p>なし</p> <p>本船は、夜間、衣浦港東西防波堤間の港口に向かう際、船長が、双眼鏡を使い、甲板上で錨泊の準備作業を始めた乗組員の行動を確かめることに注意を向け、港口との位置関係を確認していなかったことから、東西防波堤間に向かう転針時機を失して西防波堤に向かう状態となり、同防波堤に衝突したものと考えられる。</p>

<p>原因</p>	<p>本事故は、夜間、本船が、衣浦港の東西防波堤間の港口に向かう際、船長が、甲板上で錨泊の準備作業を始めた乗組員の行動を確かめることに注意を向け、港口との位置関係を確認していなかったため、東西防波堤間に向かう転針時機を失して西防波堤に向かう状態となり、同防波堤に衝突したものと考えられる。</p>
<p>再発防止策</p>	<p>今後の同種事故等の再発防止に役立つ事項として、次のことが考え</p>

<p>られる。</p> <ul style="list-style-type: none">・ 夜間、狭い防波堤間の港口に向かう際は、レーダー、GPSプロッター等により見張りを行って船位を確認しながら入航すること。・ 視野が狭められる双眼鏡の使用は、できる限り短い時間とすること。
--	---
