# 船舶事故調査報告書

| 事故種類 | 乗揚 |
| 発生日時 | 平成30年3月22日 00時15分ごろ（現地時刻） |
| 事故の概要 | 漁船第七福積丸は、東南東進中、暗岩に乗り揚げた。<br>第七福積丸は、船底の破口等を生じた。 |

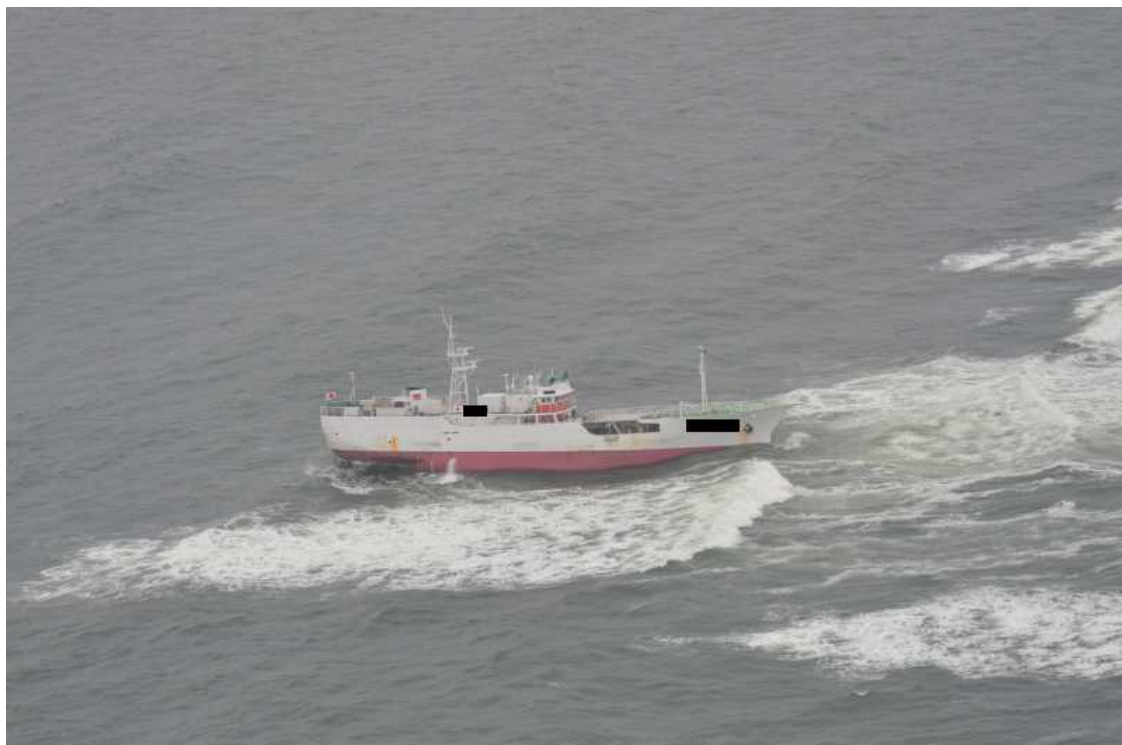
写真 1 乗揚後の本船

| 損傷 | 船底に破口、機関に濡損（全損） |

| | <p>どした後、22時00分ごろから単独の船橋当直に当たった。</p> <p>船長は、23時45分ごろに昇橋した甲板長及び甲板手1人と共に目視で見張りをしながら入港時の作業の打合せを行っていたところ、22日00時15分ごろ突然衝撃を感じた。</p> <p>船長は、投光器を点灯して周囲を確認したところ、暗岩に乗り揚げたことに気付き、衛星電話により船舶所有会社に連絡した。</p> <p>本船の乗組員は、船舶所有会社の手配したサルベージ会社により、11人が24日ヘリコプターで救助され、13人が離礁作業のため船内に残ったものの、27日、本船の補機が停止し、ヘリコプターで救助された。</p> <p>(付図1 推定航行経路図、写真1 乗揚後の本船 参照)</p> |
| <b>分析</b><br>乗組員等の関与<br>船体・機関等の関与<br>気象・海象等の関与<br>判明した事項の解析 | <p>あり</p> <p>なし</p> <p>なし</p> <p>本船は、ナミビア共和国西方沖を自動操舵で東南東進中、船長が船位の確認を行っていなかったことから、GPSプロッターに入力した目標地点が誤っていることに気付かず、GPSプロッターに表示された針路線に沿うように航行を続け、暗岩に乗り揚げたものと考えられる。</p> <p>船長は、海上が穏やかで、周囲に航行の支障となる船舶を見掛けず、また、広い海域を航行していると思っていたことから、船位の確</p> |

| <b>原因</b> | <p>本事故は、夜間、本船が、ナミビア共和国西方沖を自動操舵で東南東進中、船長が船位の確認を行っていなかったため、GPSプロッターに入力した目標地点が誤っていることに気付かず、GPSプロッターに表示された針路線に沿うように航行を続け、暗岩に乗り揚げたものと考えられる。</p> |

| <b>再発防止策</b> | <p>今後の同種事故等の再発防止に役立つ事項として、次のことが考えられる。</p> <ul style="list-style-type: none"> <li>・ 操船者は、レーダー、GPSプロッター等を適切に活用して船位の確認を行うこと。</li> </ul> |
