船舶事故調査報告書

平成30年10月24日
運輸安全委員会（海事専門部会）議決

事故種類	乗組員死亡
発生日時	不明（平成30年4月20日 13時00分ごろ～15時10分ごろの間）
発生場所	不明（石川県珠洲市 ^{すず} 禄剛 ^{ろっこう} 埼東北東方沖）
事故の概要	漁船 ^{しやうへい} 昭平丸は、刺し網漁の操業中、船長が落水して溺死した。
事故調査の経過	平成30年4月23日、本事故の調査を担当する主管調査官（神戸事務所）ほか1人の地方事故調査官を指名した。 原因関係者からの意見聴取は、本人が本事故で死亡したため、行わなかった。
事実情報 船種船名、総トン数 船舶番号、船舶所有者等 L×B×D、船質 機関、出力、進水等	漁船 昭平丸、3.58トン IK3-12947（漁船登録番号）、個人所有 8.57m（Lr）×2.45m×0.78m、FRP ディーゼル機関、漁船法馬力数60、昭和55年5月11日
乗組員等に関する情報	船長 男性 70歳 二級小型船舶操縦士・特殊小型船舶操縦士・特定 免許登録日 平成元年9月1日 免許証交付日 平成26年1月27日 （平成31年8月31日まで有効）
死傷者等	死亡 1人（船長）
損傷	なし
気象・海象	気象：天気 晴れ、風向 南南東～北東、風力 1～3、視界 良好 海象：海上 平穏、潮流 東流約1.4ノット、水温 約12℃
事故の経過	本船は、船長が1人で乗り組み、平成30年4月20日13時00分ごろ、刺し網漁の操業を行う目的で、珠洲市 ^{のろし} 狼煙漁港を出港した。 船長の家族は、14時30分ごろ、ふだん帰港する時刻を過ぎても本船が帰港しなかったため、近所に住む僚船の船長（以下「僚船船長」という。）に相談したところ、刺し網漁の投網作業を終えた後、引き縄釣りをを行う漁師が多く、船長も同釣りをしているのではないかとわれ、本船の帰港を待つこととした。 船長の家族は、本船の帰港を待っていたが、依然として帰港しないので心配になり、本船を無線で呼び出したり、船長の携帯電話に複数回電話を掛けたりしたものの、いずれも応答がなかったため、15時

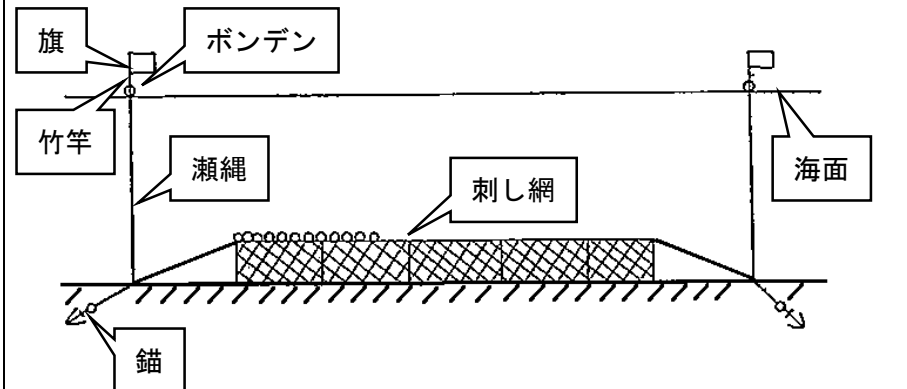
図1 固定式の底刺し網見取図

本船の刺し網漁は、固定式の底刺し網を使用するものであり、投網方法は、最初に船体を漂泊させ、後部甲板から‘錨、瀬縄並びに旗及びボンデンを取り付けた竹竿’（以下「竹竿等」という。）を投入し、船体を微速力で潮上から潮下に向けて移動させながら、刺し網を投入した後、クラッチレバーを中立として漂泊させ、もう片方の竹竿等を投入して刺し網を海底に固定させるものである。（図1参照）

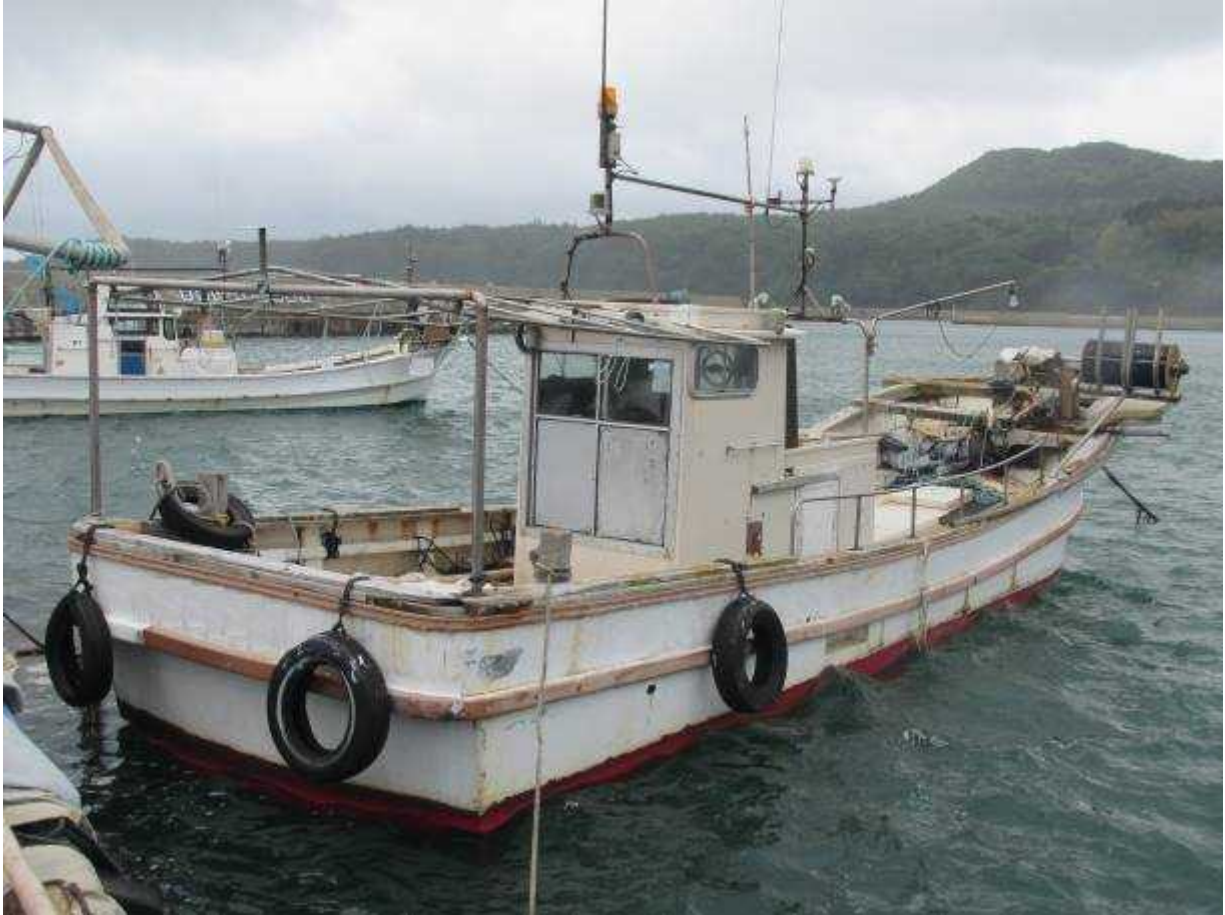
写真1 本船

<p>いた。</p> <p>船長は、発見された際、携帯電話を身に着け、黒の上下のジャージ及び作業用救命衣を着用していたが、靴等は履いておらず素足の状態であった。</p> <p>本船は、発見された際、船首を南東方に向け、主機のクラッチレバーが中立の位置に、スロットルレバーが低速の位置にそれぞれあり、船体に他船と衝突した痕跡は認められなかった。</p> <p>本船が所属する漁業協同組合の担当者及び船長の発見者は、船長が、最後に竹竿等を投入する際、誤って落水したのではないかと他の僚船の乗組員が話しているのを聞いた。</p> <p>本船は、後部甲板上から船縁頂部までの高さが約0.51m、船縁頂部の幅が約0.15mであった。</p> <p>本船の引き縄釣りの漁具は、前部甲板にある物入れに収納されており、本事故当時、使用した形跡はなかった。</p> <p>船長は、持病等もなく、本事故当日も体調不良などを訴えていなかった。</p>
<p>分析</p> <p>乗組員等の関与 船体・機関等の関与 気象・海象等の関与 判明した事項の解析</p>	<p>不明</p> <p>不明</p> <p>不明</p> <p>船長は、溺死した。</p> <p>本船は、13時00分ごろ狼煙漁港を出港した後、15時10分ごろ、祿剛崎東北東方沖で、無人の状態では漂流しているところを発見されたことから、この間において、船長が落水したものと考えられる。</p> <p>船長は、本船が、無人の状態では漂流しているところを発見された際、主機のクラッチレバーが中立状態であったこと、及び刺し網の漁具が全て投入されていたことから、投網作業中に落水して溺死したものと考えられるが、その状況を明らかにすることはできなかった。</p>
<p>原因</p>	<p>本事故は、本船が、狼煙漁港を出港した後、刺し網漁の操業中、船長が落水して溺死したことにより発生したものと考えられる。</p>
<p>再発防止策</p>	<p>今後の同種事故等の再発防止に役立つ事項として、次のことが考えられる。</p> <ul style="list-style-type: none"> ・漁具を海中に投入する際は、十分に注意して落水防止に努めること。
