船舶事故調査報告書

平成30年11月7日
 運輸安全委員会（海事専門部会）議決
 委員 佐藤 雄二（部会長）
 委員 田村 兼吉
 委員 岡本 満喜子

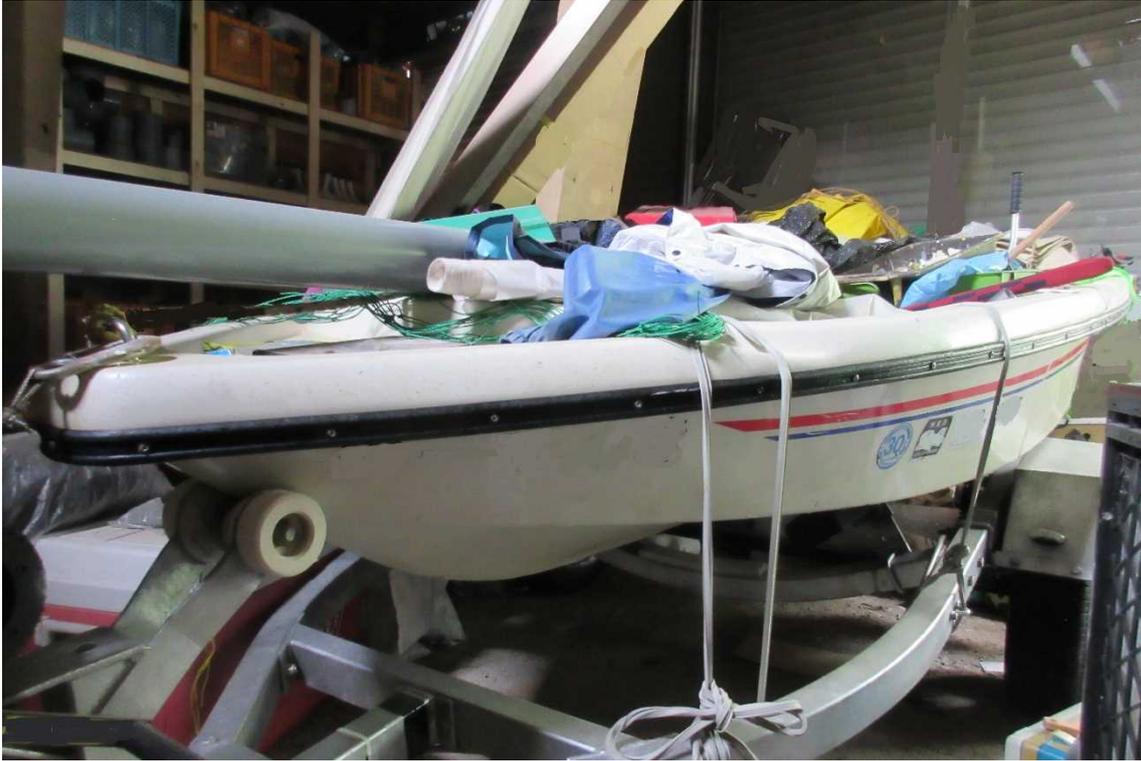
写真1 本船

- ① 本船は、船体中央部で2分割できる構造となっており、長さ3m未満のミニボート規格で製造されていたが、3.68kW（5馬力）の船外機が取り付けられていたことから、船舶検査の対象となっていた。
- ② 発見された本船は、船体に損傷はなかったが、船外機は脱落した状態であった。
- ③ 文献（「超小型船艇等の安全性に関する調査研究報告書」日本小型船舶検査機構、平成22年4月発行）によれば、海上実験の結果、船の長さが3m程度の可搬型2分割式ボートの浸水限界波高は以下のとおりであった。
