船舶事故調査報告書

平成30年10月24日
 運輸安全委員会（海事専門部会）議決
 委員 佐藤 雄二（部会長）
 委員 田村 兼吉
 委員 岡本 満喜子

事故種類	乗組員死亡
発生日時	平成29年12月13日 10時40分ごろ
発生場所	広島県広島港第3区昭南岸壁 地御前港西防波堤灯台から真方位081° 1.2海里（M）付近 （概位 北緯34° 20.4′ 東経132° 20.8′）
事故の概要	押船第二栄勢丸及びバージ栄勢は、木材の積荷役作業中、機関長が、栄勢の貨物倉内で死亡した。
事故調査の経過	平成29年12月15日、本事故の調査を担当する主管調査官（広島事務所）ほか1人の地方事故調査官を指名した。 原因関係者から意見聴取を行った。
事実情報 船種船名、総トン数 船舶番号、船舶所有者等 L×B×D、船質 機関、出力、進水等	A 押船 第二栄勢丸、101トン 134149、有限会社大勢海運（A社） 27.0m×9.0m×3.5m、鋼 ディーゼル機関、735kW、平成7年9月14日 B バージ 栄勢、830トン なし、A社 59.5m×13.00m×3.8m、鋼 機関なし、平成7年（建造）
乗組員等に関する情報	A 船長A 男性 72歳 五級海技士（航海） 免許年月日 昭和43年2月9日 免状交付年月日 平成26年2月26日 免状有効期間満了日 平成31年8月16日 機関長A 男性 44歳 五級海技士（機関） 免許年月日 平成10年9月24日 免状交付年月日 平成26年3月28日 免状有効期間満了日 平成31年3月27日
死傷者等	A 死亡 1人（機関長A） B なし
損傷	なし
気象・海象	気象：天気 晴れ、風向 北、風力 1、視界 良好

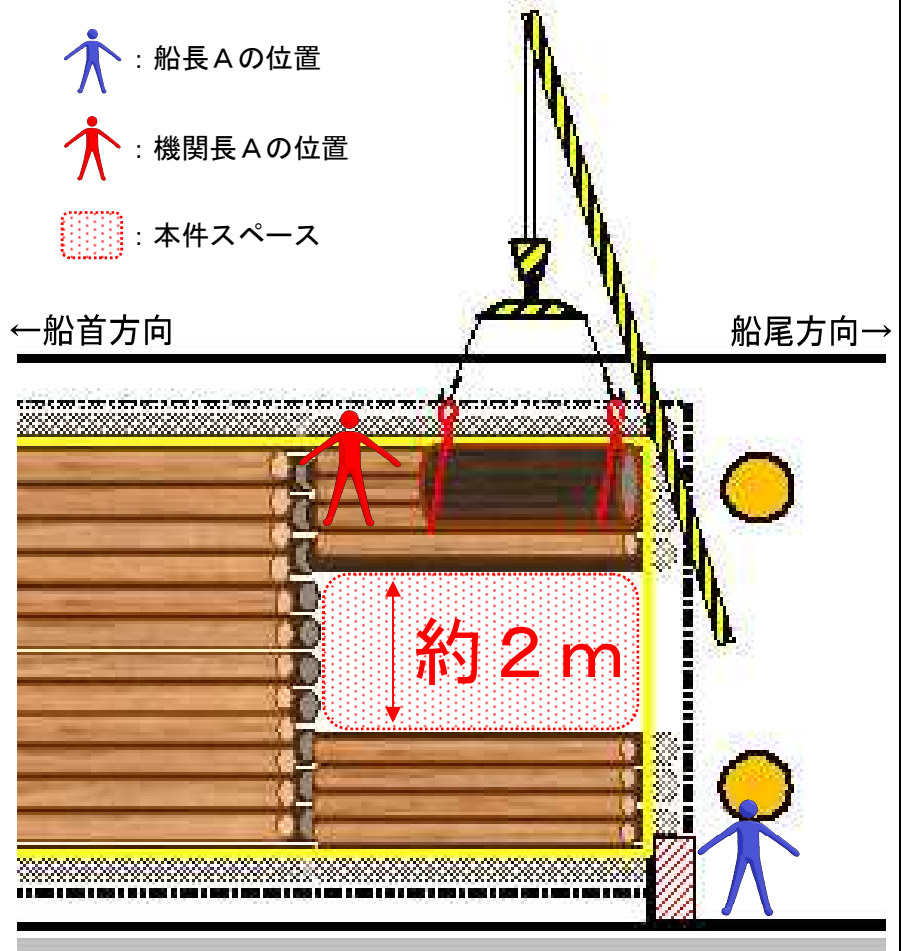
図4 本件木材を置いた状況

船長Aは、通常木材よりも太い木材（重量不明、長さ約8.4m、太さ約1.3～1.9m、以下「本件木材」という。）1本を、昭南岸壁上からB船の貨物倉内右舷後部まで通常木材と同様に積み込み、機関長Aの誘導に従い、同倉コーミング右舷側壁の下部に当てた状態で置いた。（図4、写真1参照）

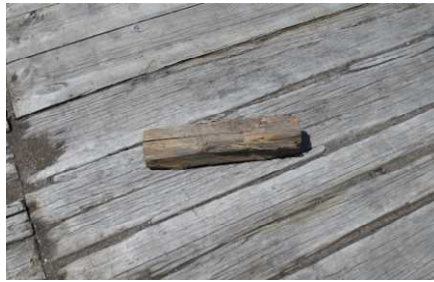
写真2 当て木

船長Aは、機関長Aが、転がり止めの目的で、本件木材の下部に当て木を入れて通常木材の積込みと同様に吊りワイヤ2本を吊具から外し、同ワイヤを捌いて木材2列目右舷側の上段に移動したことを認め、機関長Aからの吊具を巻き上げて良い旨の合図を受けた。(写真2、図5参照)

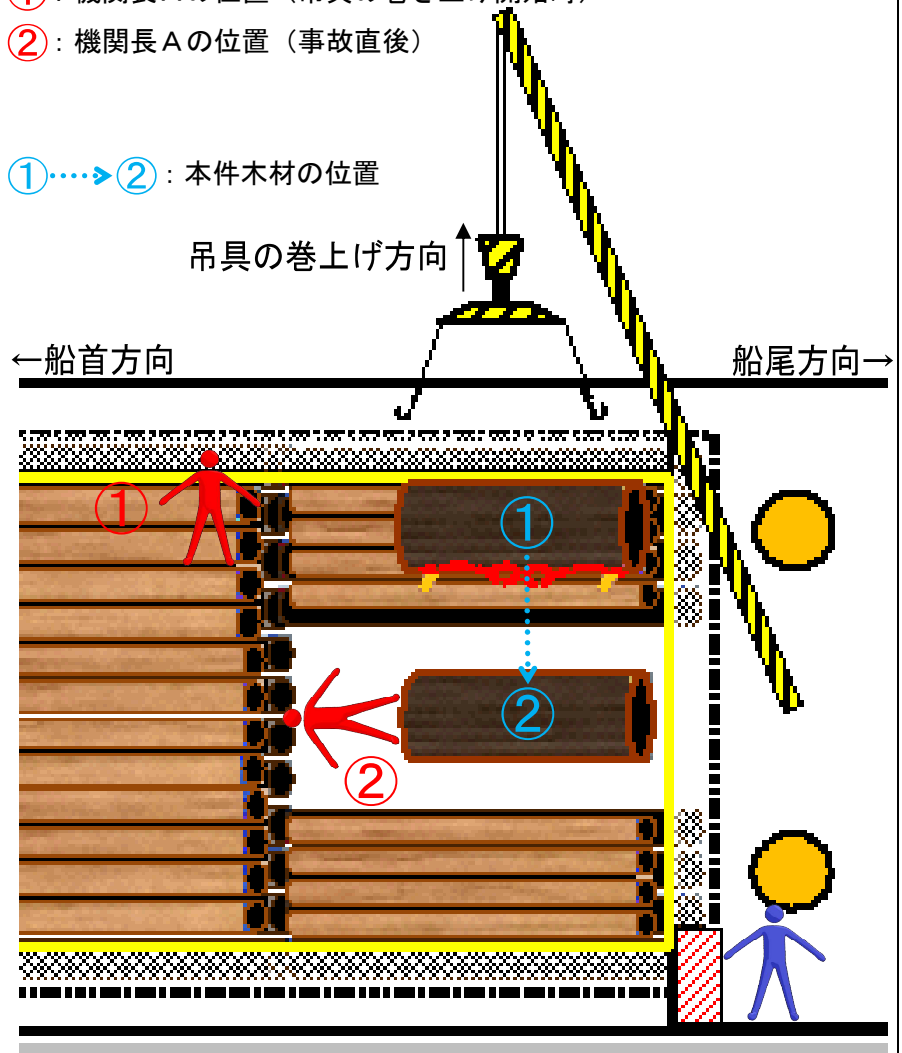
図6 機関長A及び本件木材の状況

船長Aは、本件デリック操作場所でカーゴワイヤのレバーを操作して吊具の巻き上げを開始し、その状況を注視していたところ、10時40分ごろ本件スペースで頭を船首方向に向けて仰向けに倒れた機関長A及びその足元に荷崩れした本件木材を認めた。(図6、写真3参照)

①：機関長Aの位置（吊具の巻き上げ開始時）

②：機関長Aの位置（事故直後）

①……→②：本件木材の位置

<p>船長Aは、本件積荷役の際、ふだんと同様に本件デリック操作場所から、B船の貨物倉内の機関長Aに対して声掛けや合図を行い、通常木材の積付け場所を確認するなどして意思の疎通を図っており、機関長Aと意見を違えることはなかった。</p> <p>船長Aは、ふだん、機関長Aが、吊具が安全に巻き上がった後、積荷状態の点検や固縛作業などを行う目的で、積載した木材に近づいていたが、本事故当時、吊具が安全に巻き上がる以前、同様の目的で本件木材に近づいた際、荷崩れが発生し、機関長Aと移動した本件木材とが当たったのではないかと本事故後に思った。</p>
<p>分析</p> <p>乗組員等の関与 船体・機関等の関与 気象・海象等の関与 判明した事項の解析</p>	<p>不明 あり なし</p> <p>機関長Aの死因は、心破裂であった。</p> <p>機関長Aは、本件木材に近づき、荷崩れした本件木材と当たったことから、心破裂により死亡するに至ったものと考えられる。</p> <p>A船押船列は、昭南岸壁に左舷着けして本件積荷役中、本件木材が、B船の貨物倉内の右舷後部から荷崩れしたものと考えられる。</p> <p>荷崩れしたことについては、船長Aが、A船押船列の傾斜の変化及び動揺を感じておらず、また、船体傾斜を発生させる機器の操作を行っていないことから、その状況を明らかにすることはできなかった。</p> <p>機関長Aは、積荷状態の点検や固縛作業などの目的で本件木材に近づき、荷崩れした本件木材と当たった可能性があると考えられるが、目撃者がいないことから、その状況を明らかにすることはできなかった。</p>
<p>原因</p>	<p>本事故は、A船押船列が、昭南岸壁に左舷着けして本件積荷役中、機関長Aが、荷崩れした本件木材と当たったことにより発生したものと考えられる。</p>
<p>再発防止策</p>	<p>今後の同種事故等の再発防止に役立つ事項として、次のことが考えられる。</p> <ul style="list-style-type: none"> ・ 荷役作業は、荷崩れするおそれを考慮した安全な作業計画に従って行うこと。 ・ 荷役作業は、貨物の形状及び積荷状態により、荷崩れする可能性がある範囲を把握して行うこと。
