# 船舶事故調査報告書

船種船名 旅客船 すずらん丸

事故種類 乗揚

発生日時 平成30年5月9日 17時45分ごろ

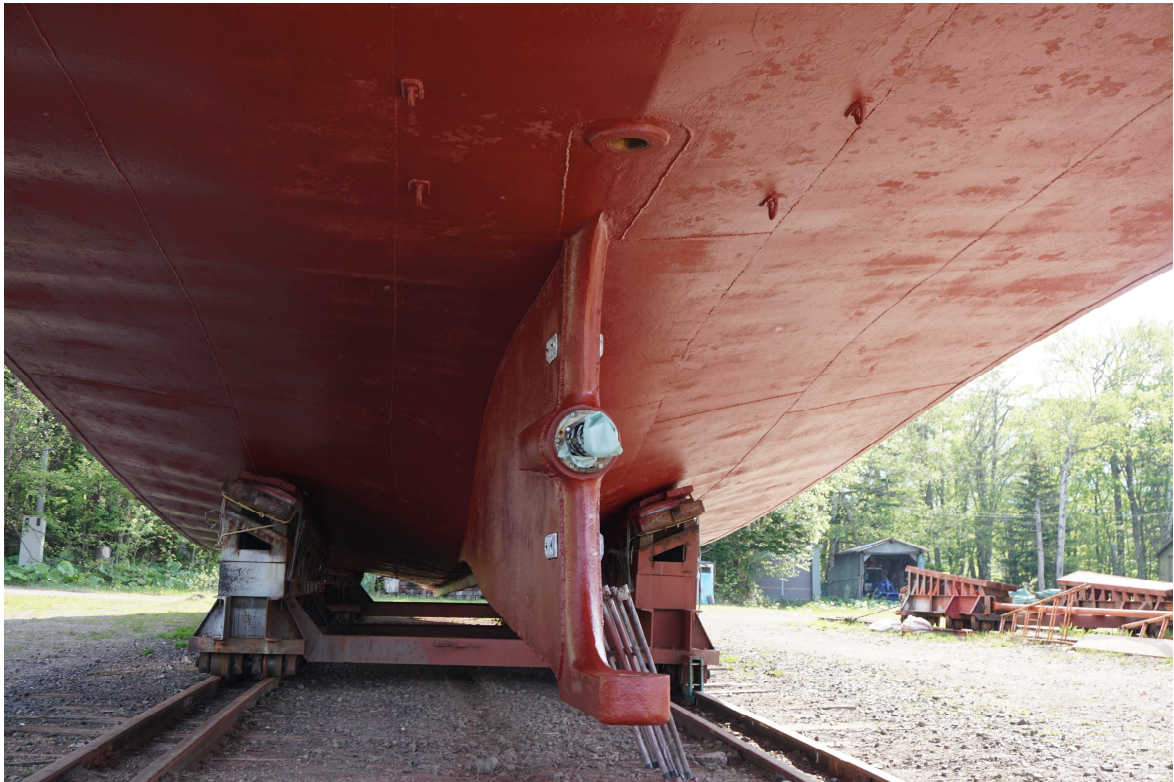
写真2 本船の損傷状況

船長の口述及び現場調査によれば、本船は、舵の脱落、舵柱に曲損、推進器翼に欠損及び船底キールに擦過傷を生じた。(写真2参照)

2.3から、舵の脱落、舵柱に曲損、推進器翼に欠損及び船底キールに擦過傷をそれぞれ生じたものと考えられる。

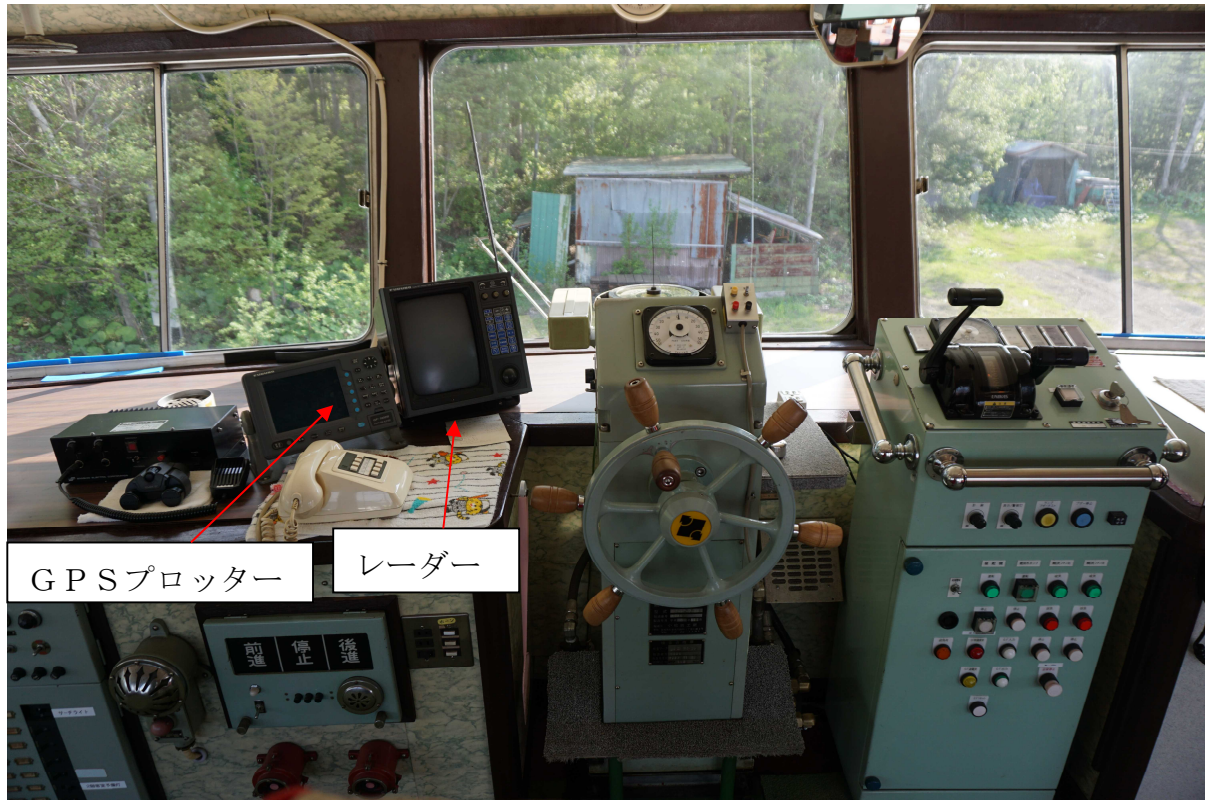
写真3 航海計器類及び前方見通し状況

操舵室前面には、5枚の四角形の窓があり、中央の窓にはワイパーが装備されており、操舵室から船首方に死角（視界が制限される状態）となるものはなく、見通しは良好であった。操舵室右舷側及び左舷側には、各々2枚の四角形の窓があった。

操舵室内の前部中央には操舵スタンド及び舵輪があり、その前方には磁気コンパスが、操舵スタンドの左舷側にはレーダー及びGPSプロッターがそれぞれあり、操舵スタンドの右舷側にはクラッチ及びスロットルの各レバーがあった。

本船は、船体、機関及び航海計器等に不具合又は故障はなかった。

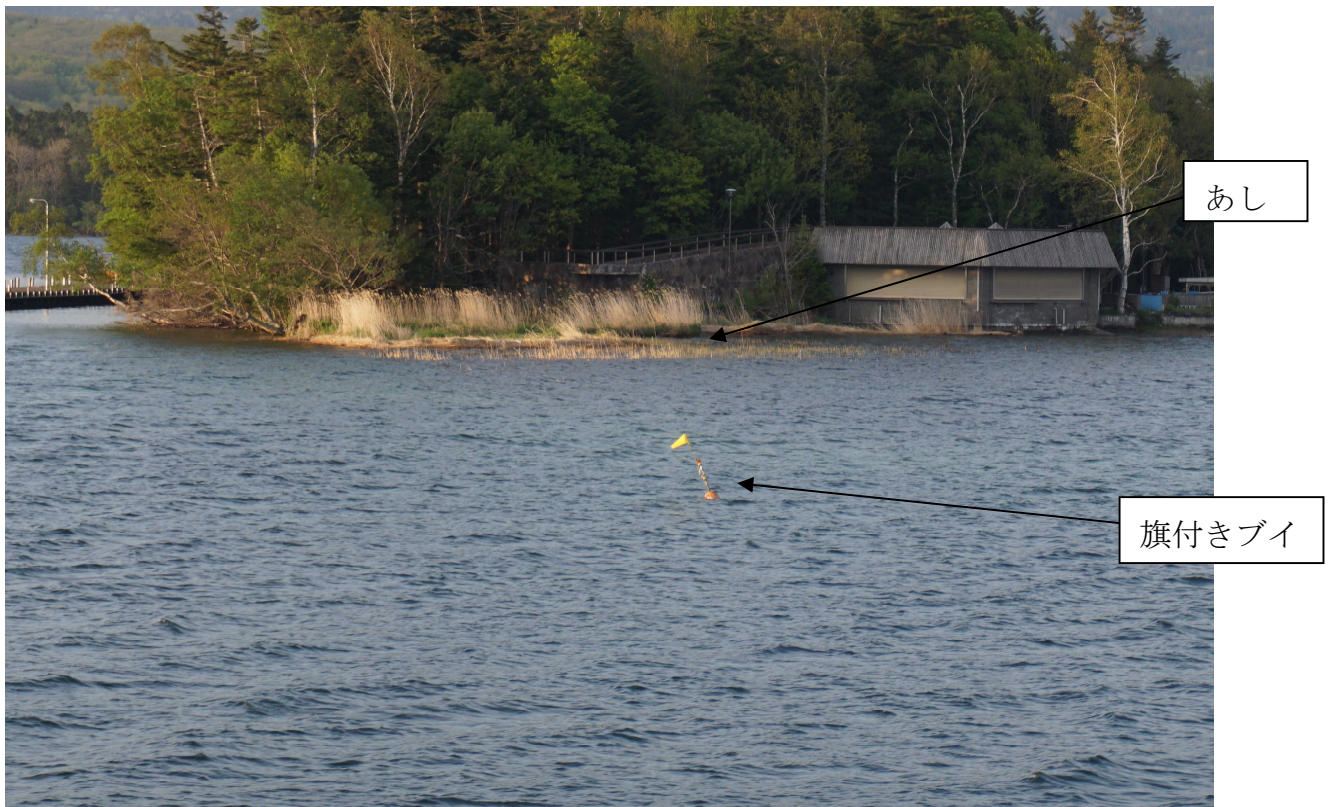
写真4 本事故後に設置した旗付きブイ及びあしの状況

- (1) 本事故発生水域周辺は、本事故発生前、通航船や漁船がいなかった。
- (2) 船長は、A社の航路課長を兼任しており、毎年、チュウルイ島南西方の浅瀬を含む4箇所の浅瀬に旗付きのブイを責任者として設置していたが、本事故時、チュウルイ島南西方の浅瀬に旗付きのブイを設置していなかった。
- (3) 船長は、湖面に氷が残っていると旗付きのブイを設置しても氷に流されることが多いので、浅瀬に旗付きのブイを設置していなかったが、5月6日ごろ湖面に氷がなくなったので、旗付きのブイを設置しておけば良かったが、作業が遅れてしまったと本事故後に思った。

- (2) 船長は、雄阿寒岳大崎からチュウルイ島西方に向けて航行していたとき、通常この時期に、浅瀬にあしが生えてくるが、あしが生えていなかったため、距離感覚がつかめず、目測を誤ったと本事故後に思った。
- (3) 船長は、旗付きのブイを設置していなかったため、目視のみで航行するのではなく、レーダー及びGPSプロッターで船位を確認していれば本事故は防げたと思つたと本事故後に思った。(写真4参照)

- (1) 遊覧船の船長、機関長及びモーターボートの船長で基準航路図を確認した。
- (2) 航路に係る浅瀬に旗付きのブイを設置した。
- (3) 視界の善し悪しにかかわらず、レーダー及びGPSプロッターを活用することとした。

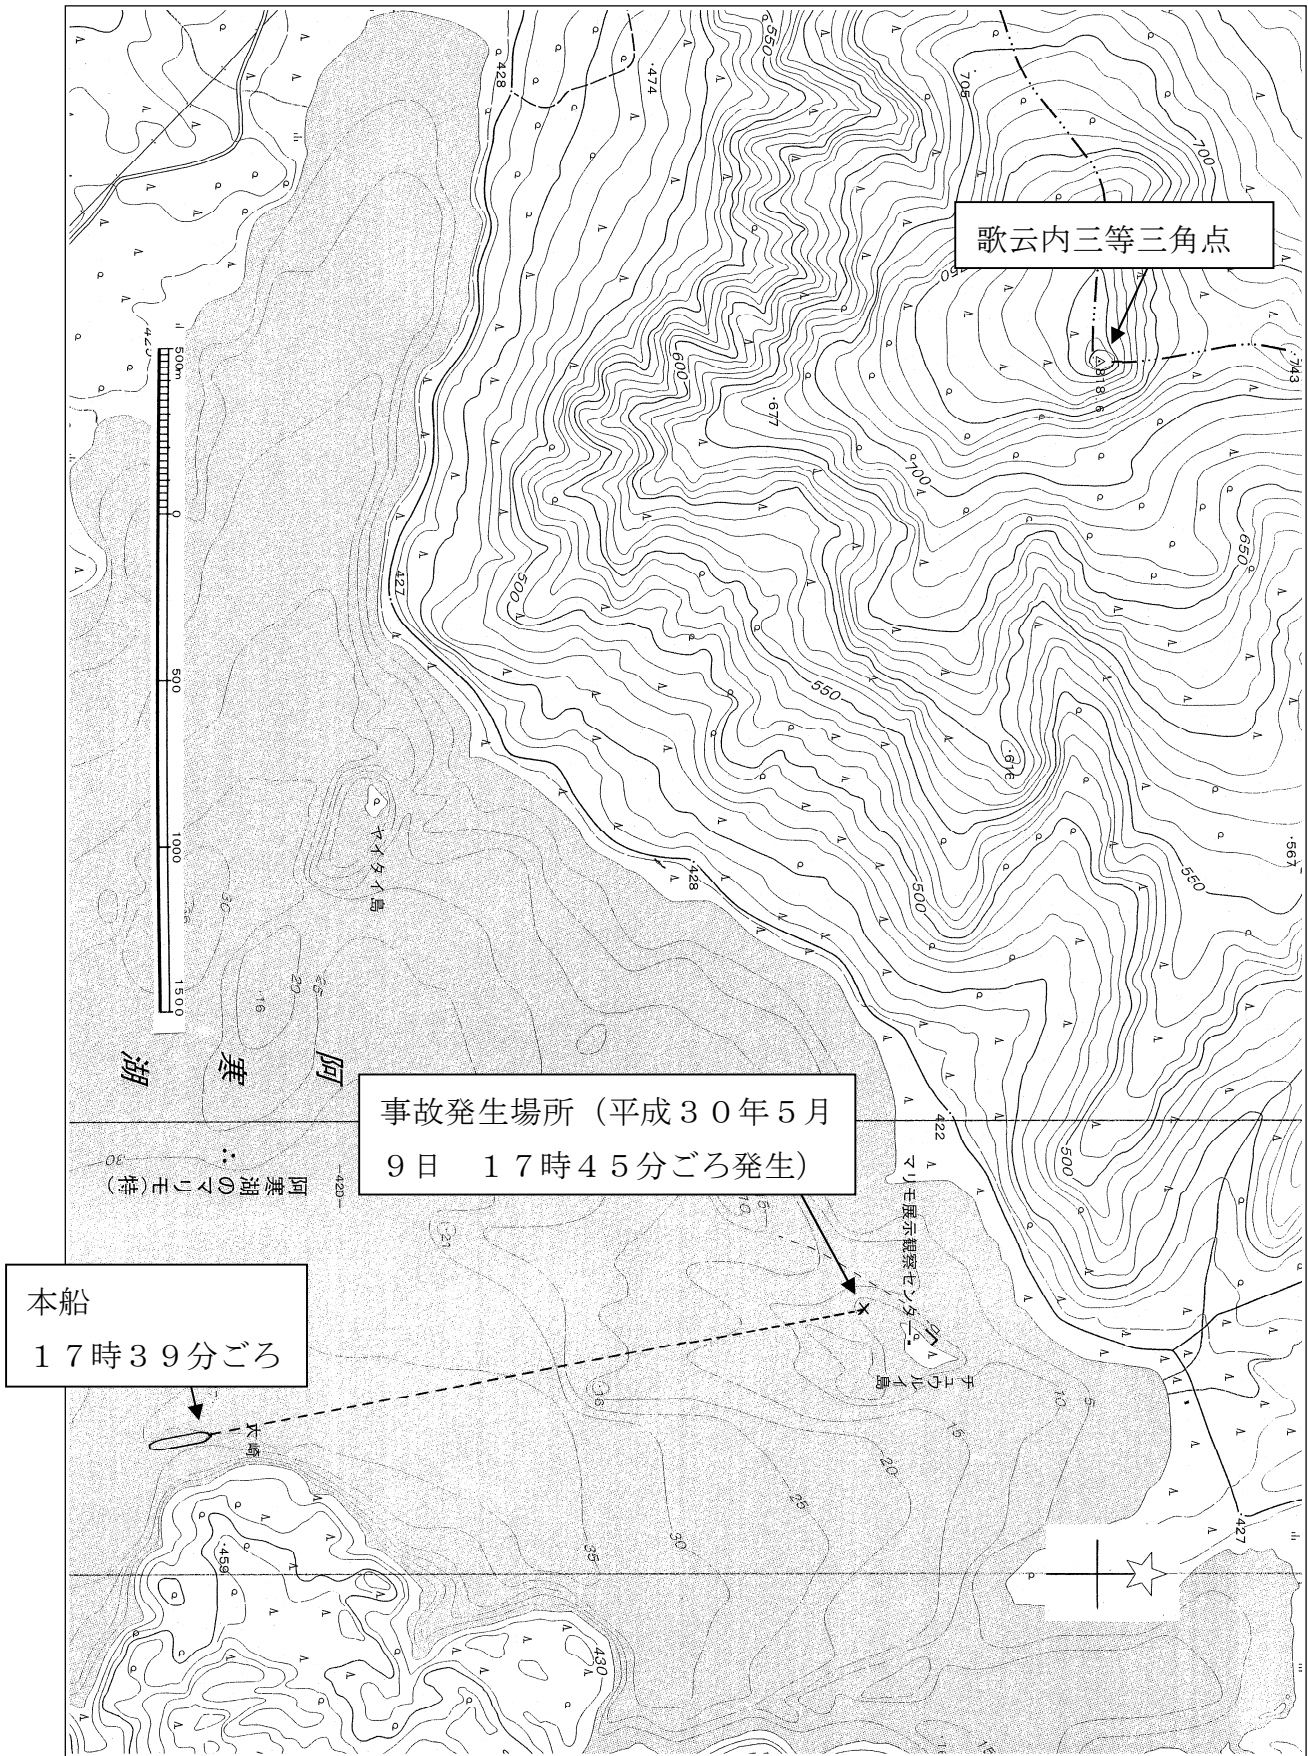
# 付図1 推定航行経路図

(rpm) 950の約10.0ノット(kn)の速力(対地速力、以下同じ。)で航行しているところ、回転数毎分1,050の約10.5knとして阿寒湖東部を北西進し、17時39分ごろ雄阿寒岳大崎沖約120mとなる、歌云内三等三角点から130°(真方位、以下同じ。)2.26海里の地点で、針路をチュウレイ島西方に向首する349°に定めて、約10.5knの速力で手動操舵によって北進した。

船長は、長期にわたり阿寒湖内の遊覧船に船長として乗船していたので、チュウレイ島南西方の浅瀬の存在を知っており、浅瀬から離れていると思って航行していたところ、17時45分ごろ原針路、原速力のままチュウレイ島南西方約120mの浅瀬に乗り揚げた。
