船舶事故調査報告書

平成30年10月24日

運輸安全委員会（海事専門部会）議決

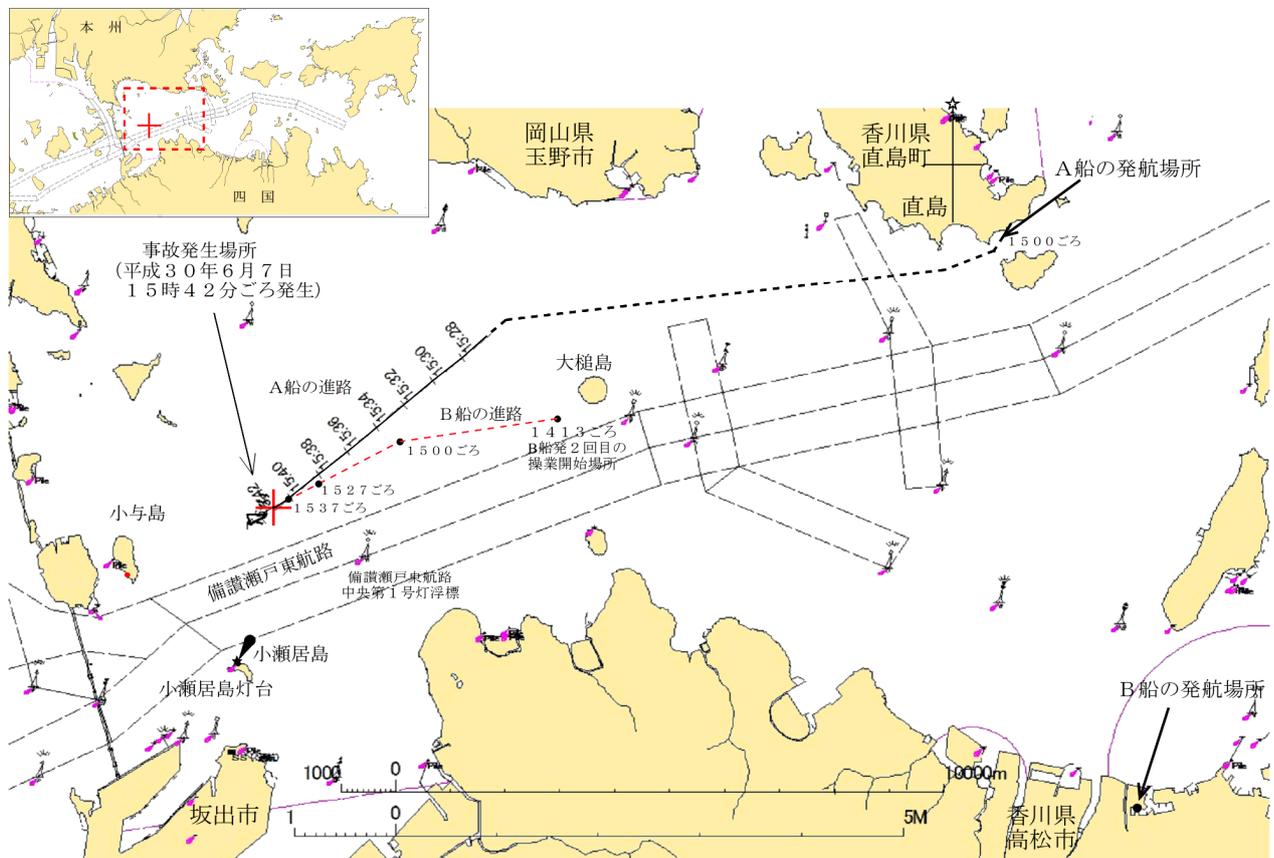
付図1 事故発生経過概略図

<p>16時00分ごろ海上保安庁に本事故発生の通報を行った。</p> <p>船長Bは、B船の右舷側に横付けしたA船の乗組員に負傷の有無及び損傷状況を伝え、自力での航行と操業の継続に支障がないことを確認して操業を再開し、8日朝操業を終えて11時00分ごろ高松漁港に帰った。</p> <p>(付図1 事故発生経過概略図、付図2 事故発生経過概略図(拡大)、付表1 A船のAIS記録(抜粋) 参照)</p>
<p>その他の事項</p>	<p>A船は、前部甲板に活魚倉8個を備え、2層からなる船橋甲板室を船尾部に設け、同甲板室上層に船橋があり、船橋からの見通しは良好であった。</p> <p>船長Aは、直島と小与島との間を幾度も航行した経験を有しており、これまで操業する漁船を時折見掛けるものの、本事故当時、周囲に航行の支障となる船が見当たらなかった。</p> <p>船長Aは、主に四国西岸に所在する生け簀から瀬戸内海各地の生け簀に向かうA船の運航が頻繁であり、本事故当時、活魚の積み卸し作業と運航を繰り返し、疲労を感じて気が緩み、前路の見張りがおろそかになったと本事故後に思った。</p> <p>B船は、本事故当時、操業中を示す黒色の鼓形形象物を表示していた。</p> <p>B船は、後部甲板に備えたネットローラから長さ約70mの2本のワイヤに接続した長さ約25mの又綱に張り棒、重り及び袋網を取り付け、船尾端から長さ約120mとなる底引き網をえい網していた。</p> <p>船長Bは、長年、瀬戸内海東部を漁場として操業を行い、昭和44年ごろ船長として乗り組み、昭和47年ごろからB船に1人で乗り組んでいた。</p> <p>船長Bは、以前に経験した他船との衝突事故の記憶が薄れ、前回の事故以降、危ない思いをしていなかったため、船尾方から来る船がえい網中の自船を避けると思い、船尾方の見張りを行っておらず、時折船尾方にも注意を払っておくべきであったと本事故後に思った。</p> <p>船長Bは、救命胴衣を着用していた。</p>
<p>分析</p> <p>乗組員等の関与</p> <p>船体・機関等の関与</p> <p>気象・海象等の関与</p> <p>判明した事項の解析</p>	<p>A あり、B あり</p> <p>A なし、B なし</p> <p>A なし、B なし</p> <p>A船は、小瀬居島北東方沖を南西進中、船長Aが、航路に入るまで他に航行の支障となる船はいないと思い、前路の見張りを適切に行っていなかったことから、左舷船首方をえい網しながら同航するB船に気付かずに航行を続け、B船に衝突したものと考えられる。</p> <p>船長Aは、活魚の積み卸し作業で疲労を感じて気が緩み、また周囲に支障となる船が見当たらなかったため、航路に入るまでは危険な船</p>
