## 船舶事故調査報告書

事故種類	乗揚
発生日時	平成30年7月19日 12時01分ごろ
発生場所	境港第1区 境港防波堤灯台から真方位264°640m付近 （概位 北緯35°33.1′ 東経133°15.9′）
事故の概要	漁船第三十一 <sup>うの</sup> 字野丸は、離岸して出航中、浅所に乗り揚げた。 第三十一字野丸は、船首部船底外板の擦過傷等を生じた。
事故調査の経過	平成30年7月20日、本事故の調査を担当する主管調査官（広島事務所）ほか1人の地方事故調査官を指名した。 原因関係者から意見聴取を行った。
事実情報 船種船名、総トン数 船舶番号、船舶所有者等 L×B×D、船質 機関、出力、進水等	漁船 第三十一字野丸、75トン 130469、株式会社栄徳水産浜田（A社） 27.50m（Lr）×5.80m×2.45m、鋼 ディーゼル機関、736kW、平成元年6月
乗組員等に関する情報	船長 男性 58歳 四級海技士（航海）（履歴限定） 免許年月日 平成9年9月2日 免状交付年月日 平成27年6月23日 免状有効期間満了日 平成32年6月30日
死傷者等	なし
損傷	船首部船底外板に擦過傷、魚群探知機の振動子（センサー）のケーシング部分に曲損
気象・海象	気象：天気 晴れ、風向 北北東、風速 約1.5m/s、視界 良好 海象：海上 平穏、潮汐 下げ潮の末期、潮流 東流約0.4ノット（kn）、潮高 約32cm（境港）
事故の経過	本船は、船長ほか3人が乗り組み、機関整備業者の作業員2人を乗せ、試運転の目的で、平成30年7月19日10時00分ごろ境港第1区の相生町の岸壁を出航し、境港内で試運転を行った後、作業員2人を下船させることとし、11時00分ごろ境港第1区の昭和北1号岸壁（以下「1号岸壁」という。）に右舷着けで着岸した。 船長は、作業員2人から最終確認の報告を受けて下船させ、島根県浜田市浜田港に帰航する目的で、自らが単独の船橋当直につき、甲板

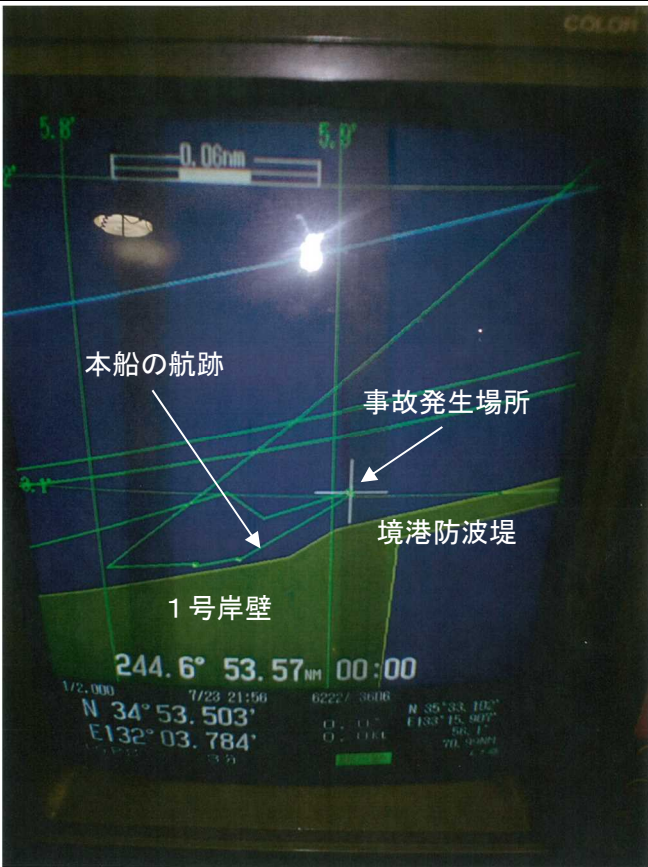
<p>長を船首の、操機長を船尾の、機関長を機関室のそれぞれ配置につけて出航に備えた。</p> <p>船長は、12時00分ごろ1号岸壁にいたA社担当者に船首側の係船索を解かせ、舵を中央として主機を微速力後進とし、左方に約30°～40°回頭した後、A社担当者に船尾側の係船索を解かせ、主機を極微速力前進とした。</p> <p>本船は、約1～2knの対地速力で北東進中、12時01分ごろ境港防波堤西端沖の水深が約2mの浅所（以下「本件浅所」という。）に乗り揚げ、船体が左舷側に約30°傾いて止まった。</p> <p>船長は、主機を停止し、乗組員の負傷の有無と船体の損傷状況の確認作業に当たったところ、負傷者はおらず、本船に浸水がなかったため、1号岸壁に係船中の僚船に本船の引き降ろしを依頼した。</p> <p>船長は、僚船により本船の引き出しを試みたが、離礁できず、A社担当者にタグボートの手配を要請し、本船が傾いていたので、僚船を本船の左舷側に接舷させ、自らは本船に残り、他の乗組員3人を僚船に移乗させた。</p> <p>本船は、15時00分ごろタグボートにより引き降ろされ、潜水調査を行った後、運輸局の検査を受け、20日12時00分ごろ浜田港に向かった。</p> <p>（付図1 事故発生経過概略図 参照）</p>
<p>その他の事項</p>	<p>本船の喫水は、船首約2.3m、船尾約3.5mであった。</p> <p>船長は、学校を卒業後、底引き漁船の甲板員として乗船し、平成10年ごろA社に入社し、平成22年ごろから船長職をとるようになり、平成27年ごろから本船に船長として乗船していた。</p> <p>船長は、船長として境港に入港した経験が、これまでに約2～3回あったが、1号岸壁に着岸するのは本事故時が初めてであった。</p> <p>本船に備付けの海図は、W1175（浜田港）及びW1178（境港）で、出漁する際には本船に常備していたが、本事故当時は休漁期であったため、本船から降ろしてA社の事務所に保管されていた。</p> <p>船長は、平成25年ごろ初めて境港に入港した際に海図W1178で水路調査を行っていたが、それ以降、水路調査を行ったことがなく、本件浅所の存在を知らなかった。</p> <p>本船のGPSプロッターは、本事故当時、魚群探知機及びレーダーと共に作動させていたが、同プロッターが平成15年ごろに製造されたもので、海図データ（水深の情報）を読み込む機能がなく、水深が表示されていなかった。（写真1参照）</p>

<p>写真1 本船のGPSプロッター画面（本事故当時の航跡）</p> <p>船長は、1号岸壁に着岸中、魚群探知機で1号岸壁付近の水深が約5mであることを確かめていたが、魚群探知機及びGPSプロッターでは予定針路付近の水深を確かめることができなかった。</p> <p>船長は、これまでに境港の航路南側の航路外岸壁には漁船が何隻も係留されているのを見ていたので、航路南側は本船が航行できる十分な水深があるものと思っており、本事故当時、本船に海図を常備していれば、1号岸壁から出航する際、予定針路付近の水深を確かめることができ、本件浅所の存在を把握することができたと思った。</p> <p>A社担当者は、緊急時の連絡体制（マニュアル）を整えていなかったため、直ちに本事故の発生を海上保安庁に通報することができなかったと本事故後に思った。</p>
<p><b>分析</b></p> <p>乗組員等の関与</p> <p>船体・機関等の関与</p> <p>気象・海象等の関与</p> <p>判明した事項の解析</p>	<p>あり</p> <p>なし</p> <p>なし</p> <p>本船は、1号岸壁を離岸して出航中、船長が、予定針路付近にある本件浅所の存在を知らなかったことから、本件浅所に向けて航行することとなり、本件浅所に乗り揚げたものと考えられる。</p> <p>船長は、本船に海図を常備していなかったことから、水路調査を行うことができず、本件浅所の所在を把握することができなかったものと考えられる。</p>

原因	<p>本事故は、本船が、1号岸壁を離岸して出航中、船長が、予定針路付近にある本件浅所の存在を知らなかったため、本件浅所に向けて航行することになり、本件浅所に乗り揚げたものと考えられる。</p>
再発防止策	<p>今後の同種事故等の再発防止及び被害の軽減に役立つ事項として、次のことが考えられる。</p> <ul style="list-style-type: none"> <li>・ 船内には、海図を常備し、必要に応じて水路調査を行うこと。</li> <li>・ 緊急時の連絡体制を整備した上で、船橋内にその連絡先等を掲示し、乗組員に周知徹底しておくこと。</li> <li>・ 事故が発生した際、緊急時の連絡体制に従い、直ちに海上保安庁に通報すること。</li> </ul>
