船舶事故調査報告書

平成30年11月7日
 運輸安全委員会（海事専門部会）議決
 委員 佐藤 雄二（部会長）
 委員 田村 兼吉
 委員 岡本 満喜子

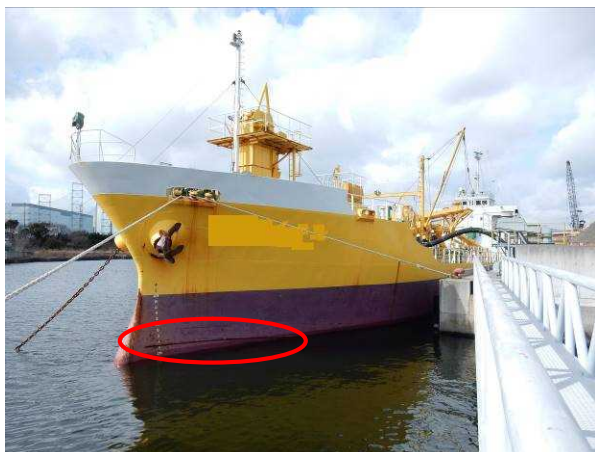
<p>一級小型船舶操縦士・特殊小型船舶操縦士・特定 免許登録日 昭和49年11月21日 免許証交付日 平成25年12月9日 (平成31年4月22日まで有効)</p>
死傷者等	<p>A なし B 軽傷 1人(船長B)</p>
損傷	<p>A 左舷船首部外板に擦過傷 B 右舷中央部外板に破口を伴う亀裂</p>
気象・海象	<p>気象：天気 晴れ、風向 西、風力 1、視界 良好 海象：波高 約0.5m、潮流 南流約6.0ノット(kn)(来島海峡) 最強時刻09時54分 南流約9.9kn 転流時刻13時16分</p>
事故の経過	<p>A船は、船長A及び航海士Aほか3人が乗り組み、空船で平成30年1月4日01時30分ごろ福岡県^{かんた}苅田町苅田港に向けて徳島県^{あなん}阿南市^{たちばな}橘港を出港した。</p> <p>A船は、船長Aが、来島海峡西水道(以下「西水道」という。)を通航するに当たり、来島海峡航路東口東方で昇橋し、操船指揮をとり、航海士Aを操舵に当たらせ、11時28分ごろ来島海峡航路に入航し、約9knの速力(対地速力、以下同じ。)で手動操舵により西進したのち、西水道に向けて北西進した。</p> <p>航海士Aは、11時36分ごろ右舷船首方に見える3隻の小型船(以下「本件小型船群」という。)を認め、船長Aに本件小型船群がいる旨を伝えた。</p> <p>船長Aは、右舷ウイングに出て周囲を見渡したところ、本件小型船群以外に付近には船を認めなかったため、本件小型船群との通過距離を離そうとして針路を左方に向けるよう指示した。</p> <p>航海士Aは、左転したのち、11時40分ごろB船が愛媛県^{いまぼり}今治市砂場町の船溜まり^{ぶね}から出航するのを初認した。</p> <p>船長Aは、昇橋したときに航海士Aから来島海峡海上交通センターからの漁船が多数いるとの情報を引き継いでいたので、他にも漁船がないか右舷ウイングで監視していたところ、11時41分ごろ、左舷方に潮流に立てて船首を北北東に向けたB船を認めたものの、B船との距離が十分にあり、また、B船が来島海峡航路を航行するA船の船尾方を避航するはずであるので、航行に支障はないと思い、本件小型船群を見ていた。</p> <p>A船は、船長Aが、11時43分ごろ、航海士Aに西水道の中央付近に向く真方位314°の針路とさせ、約11knの速力で航行を続けた。</p> <p>A船は、船長Aが、B船が左舷船首方至近に接近する状態となって</p>

写真1 A船の損傷状況

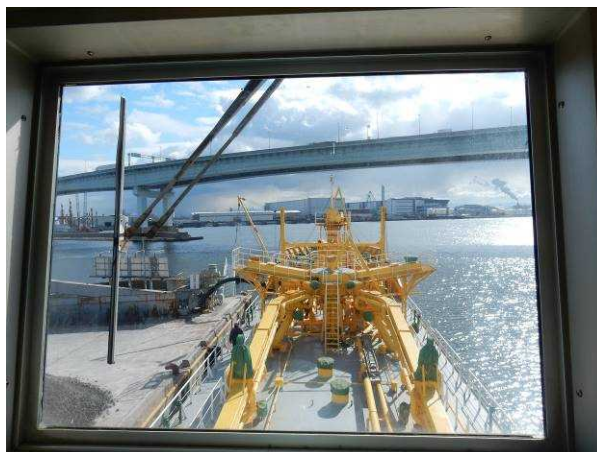
<p>いることに気付き、航海士 A が B 船を避けようと直ちに左舵一杯に取り、主機を停止したものの、B 船が A 船の船首部の死角に入ったのち、11 時 46 分ごろその左舷船首部と B 船の右舷中央部とが衝突した。</p> <p>A 船は、航海士 A が、B 船が自力で航行して馬島方面に向かうのを確認し、船長 A の指示により V H F 無線電話で来島海峡海上交通センターに本事故の発生を通報し、来島海峡航路外に出た後、今治市今治港南東方沖で錨泊した。</p> <p>B 船は、船長 B が 1 人で乗り組み、釣りを終えて砂場町の市場に寄って水揚げした後、11 時 40 分ごろ、馬島西岸の係留地に帰航する目的で、砂場町の船溜まりを出航した。</p> <p>B 船は、船長 B が、A 船が右舷方を北西進しているのを認めたのち、針路を来島白石灯標^{しろいし}北方沖に向け、約 5 ～ 6 kn の速力で北北東進した。</p> <p>B 船は、西水道の四国側の強潮域に入り、南方に圧流されながら船首を北東に向けて対地針路が東に向いた状態で航行した。</p> <p>B 船は、船長 B が、A 船が右舷方から間近に接近するのを認めたが、どうすることもできず、A 船と衝突した。</p> <p>B 船は、主機を停止したのち、馬島に向けて航行を再開したものの、主機の調子が悪いので、主機の水密室を開けて機関室をのぞいたところ、機関室に浸水しているのを認めて航行を断念し、付近で釣りをしていた小型船 2 隻に救助を求め、同船 2 隻によって馬島までえい航された。</p> <p>船長 B は、後日、病院で診察を受けたところ、約 2 週間の通院加療を要する右下腿打撲^{たい}及び挫傷と診断された。</p> <p>(付図 1 事故発生経過概略図、付図 2 事故発生経過概略図(拡大)、付表 1 A 船の A I S 記録(抜粋)、写真 1 A 船の損傷状況、写真 2 A 船の船橋からの見通し状況、写真 3 B 船、写真 4 B 船の損傷状況 参照)</p>
<p>その他の事項</p>	<p>A 船は、A 社の指示により、来島海峡等の狭水道では、必ず船長が昇橋して船長が操船指揮を、航海士が操舵に当たることとしていた。</p> <p>船長 A は、他社を含めて 27 年の船員経験があり、平成 27 年 11 月から A 社の船長職をとっていた。</p> <p>航海士 A は、他社を含めて 17 年間航海士として船員経験があり、平成 28 年 11 月に A 社に入社し、来島海峡の通航経験が幾度もあった。</p> <p>船長 A は、本事故当時、右舷ウイングで B 船を初認したのち、一見して、左舷方を通過するようには見えたので、危険を感じておらず、航海士 A に B 船の動静を監視する指示を行っていなかった。</p> <p>航海士 A は、B 船を初認したのち、西水道の中央に向ける針路と</p>

写真2 A船の船橋からの見通し状況

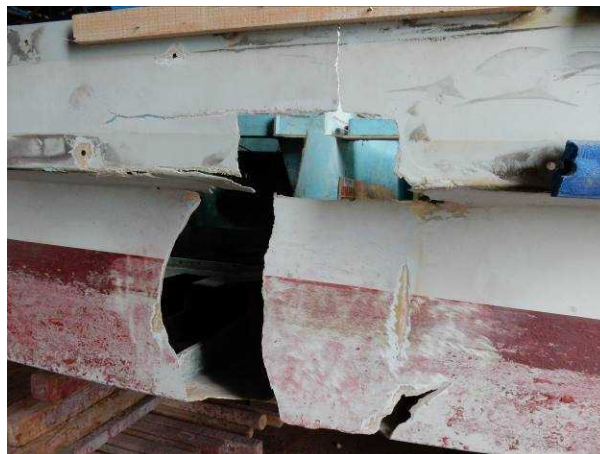
写真4 B船の損傷状況
