船舶事故調査報告書

事故種類	衝突（灯浮標）
発生日時	平成30年2月20日 06時50分ごろ
発生場所	境港（境港境水道第6号灯浮標） 境港防波堤灯台から真方位265° 1.1海里（M）付近 （概位 北緯35° 33.0′ 東経133° 15.0′）
事故の概要	漁船第三十二やよい丸は、東北東進中、灯浮標に衝突した。 第三十二やよい丸は、左舷船首部外板の擦過傷等を生じ、また、灯浮標は、防護枠等に擦過傷等を生じた。
事故調査の経過	平成30年6月29日、本事故の調査を担当する主管調査官（広島事務所）を指名した。 なお、後日、1人の地方事故調査官を新たに指名した。 原因関係者から意見聴取を行った。
事実情報 船種船名、総トン数 船舶番号、船舶所有者等 L×B×D、船質 機関、出力、進水等	漁船 第三十二やよい丸、122トン 126573、有限会社北陽水産（A社） 28.81m（Lr）×6.08m×2.82m、鋼 ディーゼル機関、漁船法馬力数370、昭和58年3月
乗組員等に関する情報	船長 男性 57歳 五級海技士（航海） 免許年月日 平成7年8月31日 免状交付年月日 平成29年8月16日 免状有効期間満了日 平成34年8月15日
死傷者等	なし
損傷	本船 左舷船首部外板に擦過傷、左舷側のかにかご移送用ベルトコンベア外舷に設置された同かご落下防止ワイヤ支持アーム溶接部の折損等 灯浮標 防護枠等に擦過傷及び梯子に曲損
気象・海象	気象：天気 曇り、風 なし、視界 良好 海象：海上 平穏、潮汐 下げ潮の初期、潮流 東流約0.1ノット（kn） 日出時刻：06時48分ごろ
事故の経過	本船は、船長ほか9人が乗り組み、かにかご漁を行う目的で、平成30年2月20日06時30分ごろ日本海中央部の大和堆周辺海域の

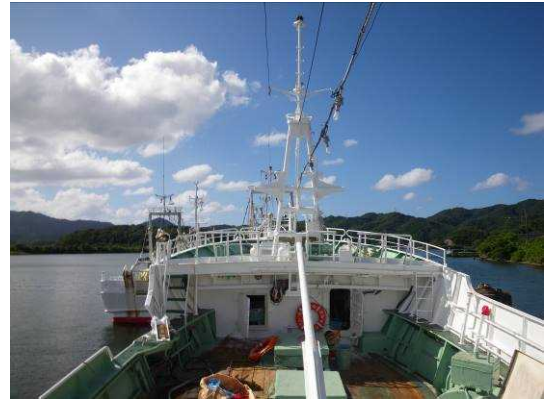
写真2 本船の船橋からの見通し状況

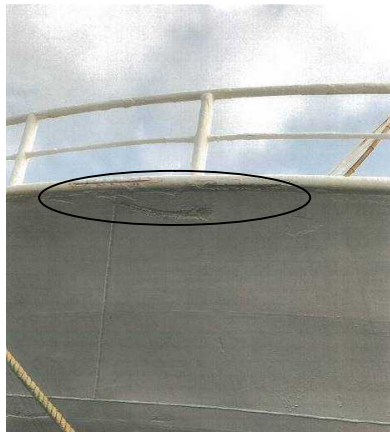
写真3 本船の損傷状況（左舷船首部外板）

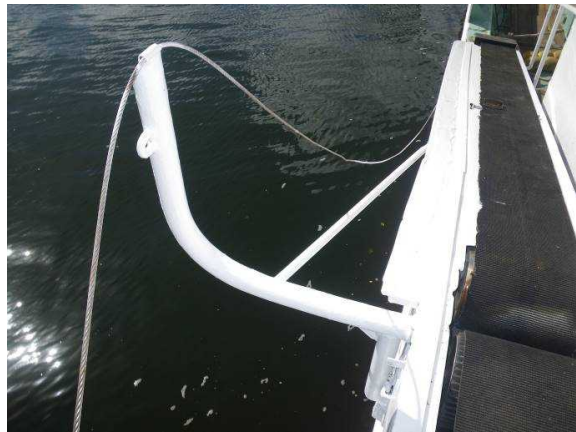
写真4 本船の左舷側のかにかご落下防止ワイヤ支持アーム（修理後）

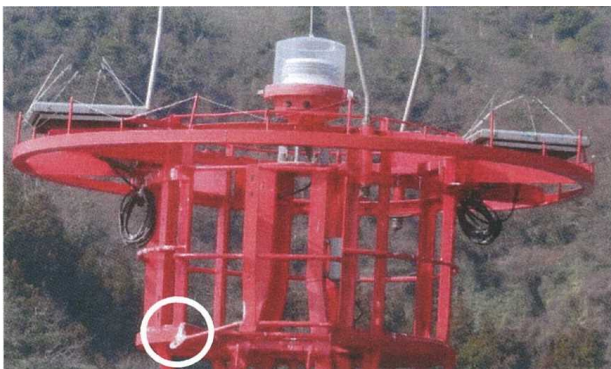
写真5 本件灯浮標の損傷状況（防護枠下部の曲損）

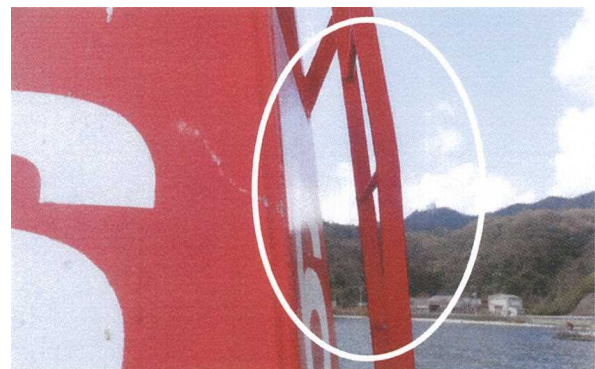
写真6 本件灯浮標の損傷状況（梯子の曲損）
