# 船舶事故調査報告書

平成30年11月7日

運輸安全委員会（海事専門部会）議決

事故種類	衝突
発生日時	平成30年6月12日 03時51分ごろ
発生場所	香川県多度津町多度津港 多度津港内港東防波堤灯台から真方位309° 160m付近 (概位 北緯34° 16.6′ 東経133° 44.4′)
事故の概要	台船STEEL HUB-22は、係船中、また、漁船正栄丸は、北進中、正栄丸がSTEEL HUB-22に衝突した。 正栄丸は、船長が負傷し、操舵室囲壁等の倒壊等が生じ、STEEL HUB-22は、右舷船首部に擦過傷を生じた。
事故調査の経過	平成30年8月2日、本事故の調査を担当する主管調査官（広島事務所）ほか1人の地方事故調査官を指名した。 原因関係者から意見聴取を行った。
事実情報 船種船名、総トン数 船舶番号、船舶所有者等 L×B×D、船質 機関、出力、進水等	A 台船 STEEL HUB-22、3,420トン なし、株式会社スチールハブ（A社） 95.00m (Lr) × 27.00m × 5.00m、鋼 なし、平成23年10月（建造） B 漁船 正栄丸、16トン KA2-1752（漁船登録番号）、個人所有 18.12m (Lr) × 4.35m × 1.63m、FRP ディーゼル機関、漁船法馬力数130、平成12年11月28日
乗組員等に関する情報	B 船長B 男性 83歳 一級小型船舶操縦士・特殊小型船舶操縦士・特定 免許登録日 昭和50年12月25日 免許証交付日 平成27年1月23日 (平成32年7月26日まで有効)
死傷者等	A なし B 重傷 1人（船長B）
損傷	A 右舷船首部に擦過傷 B 操舵室囲壁等が倒壊、揚錨用クレーンのアーム部に折損
気象・海象	気象：天気 雨、風向 西、風速 約1.7m/s、視界 良好 海象：海上 平穏、潮汐 低潮時

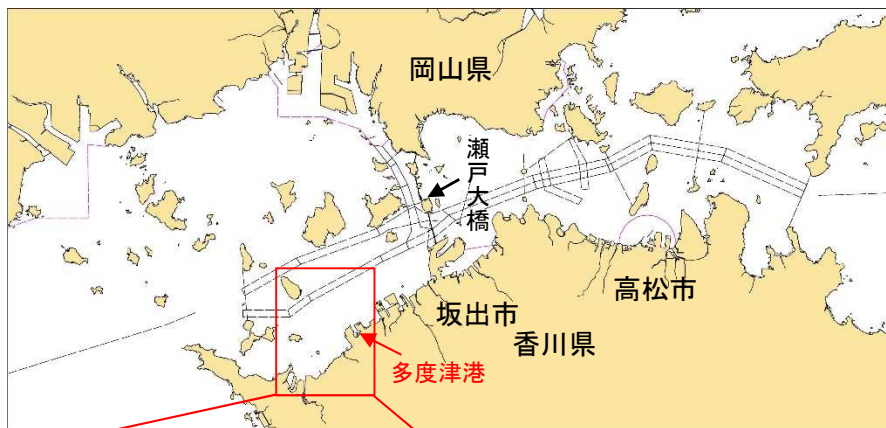
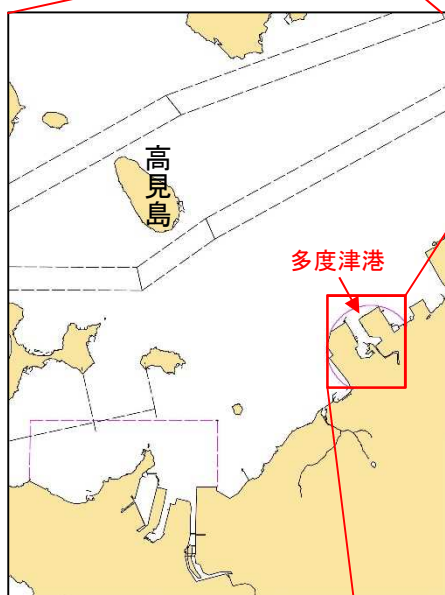
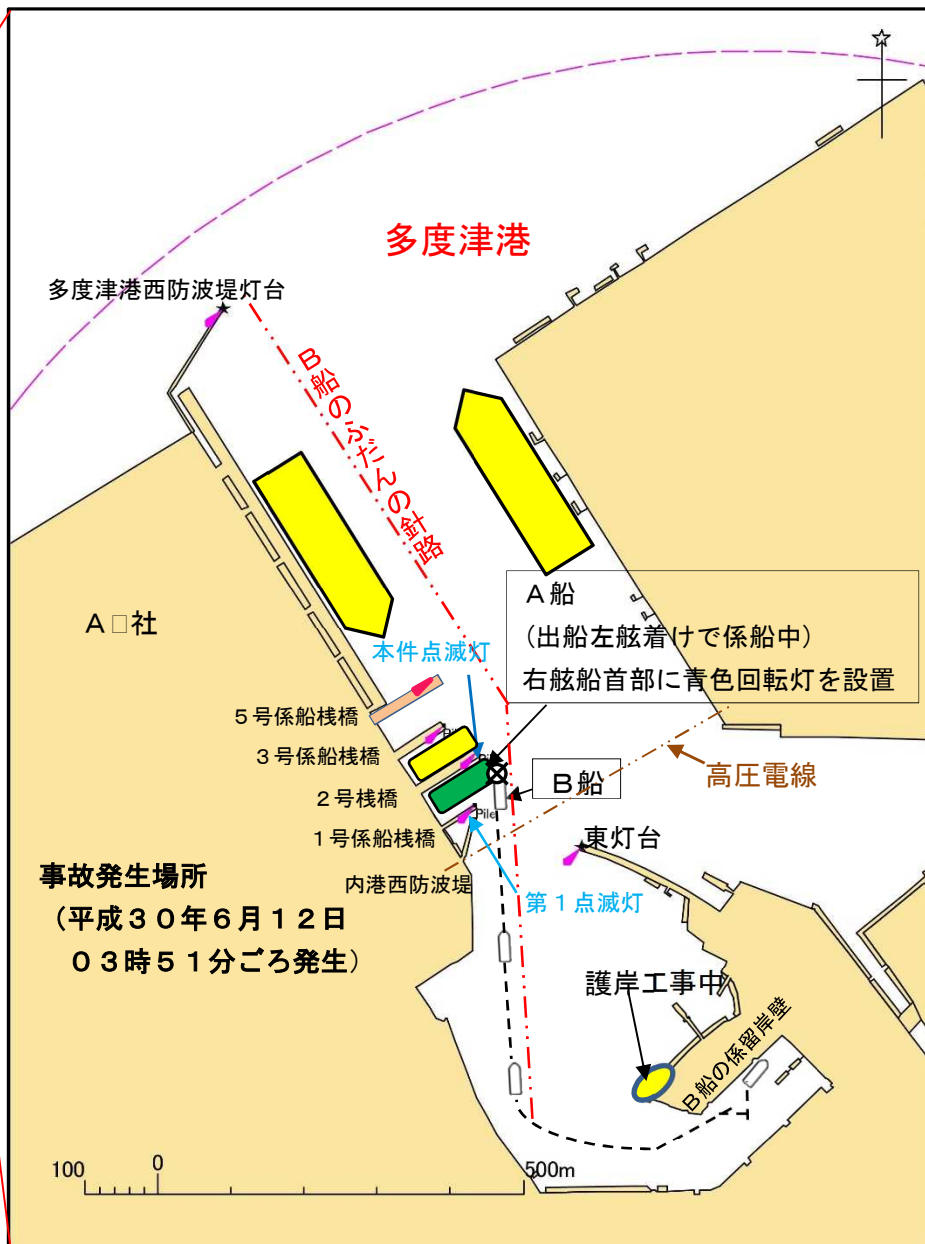
付図1 事故発生経過概略図

<p>事故の経過</p>	<p>月齢：27.6</p> <p>A船は、多度津港内にある造船所（以下「A<sub>2</sub>社」という。）が管理する2号係船棧橋（以下「2号棧橋」という。）の南側に出船左舷着けで係船していたところ、B船が衝突した。</p> <p>B船は、船長Bほか2人（以下「甲板員B<sub>1</sub>及び「甲板員B<sub>2</sub>」という。）が乗り組み、いわし込網漁（袋まち網漁業）の目的で、平成30年6月12日03時45分ごろ多度津町高見島周辺の漁場に向け、多度津港の係留岸壁を出発した。</p> <p>B船は、船長Bが、操舵室左舷側の操舵装置の前に立って操船に当たり、甲板員B<sub>1</sub>を後部甲板左舷側に、甲板員B<sub>2</sub>を前部甲板右舷側に、それぞれ配置して操業の準備作業を行わせ、係留岸壁西端付近で護岸工事が行われていたので、ふだんよりも同岸壁西端からの距離を隔てて右転した。</p> <p>B船は、右転を終え、船長Bが、左舷船首方に黄色点滅灯1灯を視認し、その点滅灯と多度津港内港東防波堤灯台（以下「東灯台」という。）との間に針路を定め、約5ノットの対地速力として手動操舵により北進を開始した。</p> <p>B船は、同じ針路及び速力で航行を続けてA船の船首部下方に入り、03時51分ごろ、B船の甲板上構造物がA船の右舷船首部に衝突して止まった。（イメージ図1参照）</p> <div data-bbox="555 1115 1433 1344" data-label="Image"> </div> <p>（A船の右斜め前方から見た図）      （A船の右正横から見た図）</p> <p>イメージ図1 A船及びB船の衝突時の状況</p> <p>船長Bは、B船が急に止まり、操舵装置で胸を打った後、尻もちをついた。</p> <p>B船は、甲板員B<sub>1</sub>が、操舵室が大破したのを見て、すぐに船長Bのもとに駆け寄り、クラッチレバーが前進に入った状態であったので、主機を中立運転としたところ、自然にA船から離れた。</p> <p>甲板員B<sub>1</sub>は、甲板員B<sub>2</sub>と共にB船の損傷状況を確認した後、自力航行が可能であったので、B船を操船して係留岸壁に戻ることにし、航行中に携帯電話で海上保安庁に本事故の発生を通報した。</p> <p>船長Bは、甲板員B<sub>1</sub>に背負われて帰宅した後、甲板員B<sub>1</sub>が119番通報し、来援した救急車で香川県丸亀市内の病院に搬送されて診察を受け、左仙骨恥骨骨折と診断された。</p> <p>（付図1 事故発生経過概略図、写真1 A船の損傷状況（右舷船首部）、写真2 B船の損傷状況 参照）</p>

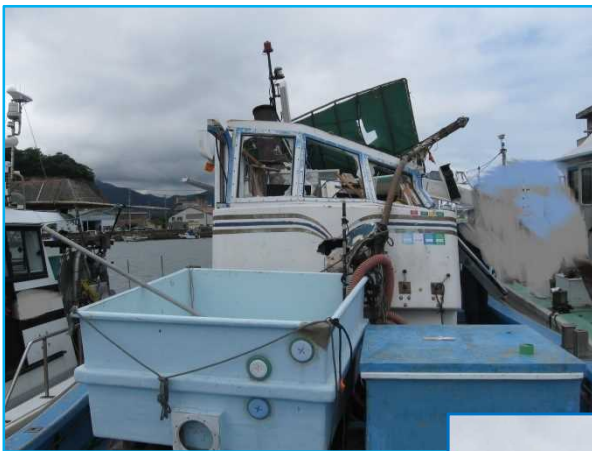
写真2 B船の損傷状況

（船首側から撮影）

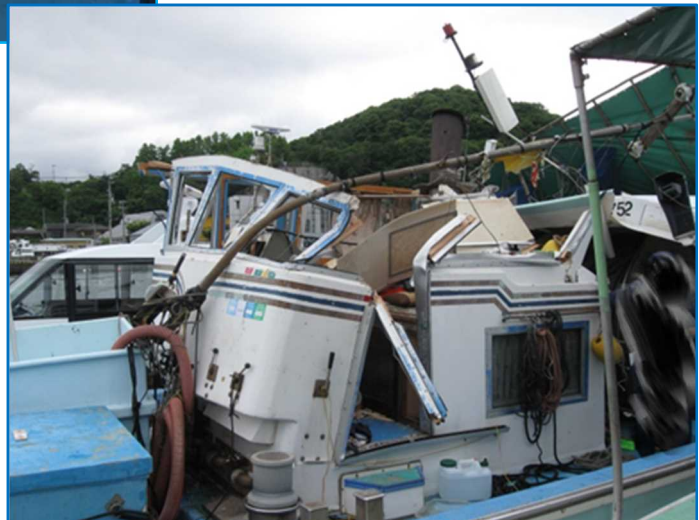
（左舷側から撮影）
