船舶事故調査報告書

平成30年11月7日
 運輸安全委員会（海事専門部会）議決
 委員 佐藤 雄二（部会長）
 委員 田村 兼吉
 委員 岡本 満喜子

事故種類	同乗者死亡
発生日時	平成30年8月13日 14時33分ごろ
発生場所	香川県土庄町四海漁港南西方沖 四海港12号防波堤灯台から真方位210°690m付近 （概位 北緯34°30.7′ 東経134°09.6′）
事故の概要	プレジャーボート第三幸丸は、左に急旋回した際、同乗者が落水して死亡した。
事故調査の経過	平成30年8月17日、本事故の調査を担当する主管調査官（広島事務所）ほか1人の地方事故調査官を指名した。 原因関係者から意見聴取を行った。
事実情報 船種船名、総トン数 船舶番号、船舶所有者等 L×B×D、船質 機関、出力、進水等	プレジャーボート 第三幸丸、1.5トン KA3-24738（漁船登録番号）、個人所有 6.74m（Lr）×2.32m×0.84m、FRP ガソリン機関（船外機）、73.6kW、昭和58年10月8日 第280-43671号（船舶検査済票の番号）
乗組員等に関する情報	船長 男性 21歳 二級小型船舶操縦士・特殊小型船舶操縦士 免許登録日 平成27年9月17日 免許証交付日 平成27年9月17日 （平成32年9月16日まで有効） 操縦者 男性 21歳 操縦免許 なし 同乗者A 男性 22歳
死傷者等	死亡 1人（同乗者A）
損傷	なし
気象・海象	気象：天気 晴れ、風向 南東、風速 約2.5m/s、視界 良好、気温 約33.5℃ 海象：海上 平穏、潮汐 下げ潮の中央期、潮流 微弱な北東流、水温 約26℃
事故の経過	本船は、船長が1人で乗り組み、友人等6人（以下「同乗者A」、「同乗者B」、「同乗者C」、「同乗者D」、「同乗者E」及び「操縦者」

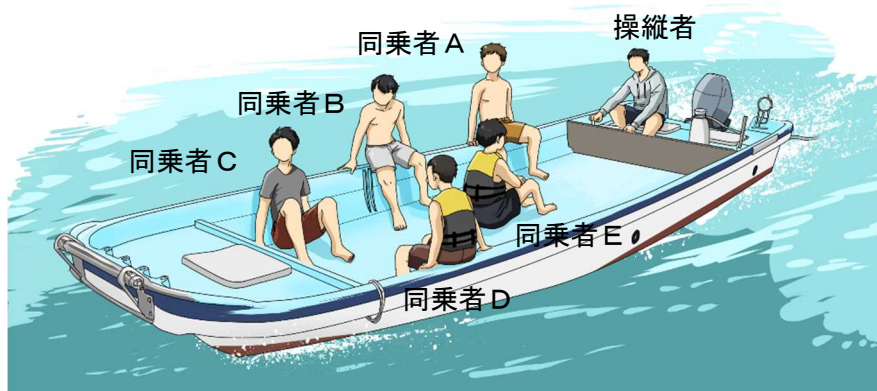
イメージ図1 本船の乗船者の配置及び姿勢等

その他の事項	<p>本船は、本事故前、船長が約15mのけん引索を手で持ってウェイクボードに搭乗し、操縦者が操縦席に、同乗者A及び同乗者Bが幅約10cm、甲板上の高さ約50cmの右舷縁に、同乗者Cが同縁に寄り掛かるように、同乗者Dが左舷縁に、同乗者Eが船内中央部にそれぞれ</p>

腰を掛けた姿勢で航行していた。

船長、同乗者D及び同乗者Eは、固型式のベスト型救命胴衣を着用していたが、その他の乗船者4人は、救命胴衣を着用していなかった。（イメージ図1参照）

操縦者は、本事故時、左に急旋回してしまったが、自身は遠心力を受けることを予測していたので、姿勢を保つことができたものの、同乗者Aは、本船が増速しながら不意に急旋回したことで落水したと本事故後に思った。

同乗者Bは、本事故時、左舷方を向いて右舷縁に腰を掛けていて、自身の姿勢を把握しており、本船が左に旋回することを予測し、重心を前方に移して身構えていたので、遠心力を受けたが、船内に留まることができた。

同乗者Cは、本事故時、左舷方を向いて右舷縁に背中を付けて寄り掛かった姿勢で甲板上に座っていたので、遠心力を受けたが、船内に留まることができた。

同乗者Dは、本事故時、右舷方を向いて左舷縁に腰を掛けていたので、遠心力を受けて身体が右前方に投げ出された。

同乗者Eは、本事故時、船尾方を向いて甲板上に座っていたので、

<p>遠心力を受けて身体が左方向に傾くと共に投げ出された同乗者Dの身体が当たった。</p> <p>船長及び操縦者は、「酒酔い等操縦の禁止」の規定があることを知っていたが、本事故前の飲酒量により、注意力や判断力等が著しく低下して正常な状態で操船ができなくなるおそれがあるとは思わなかった。</p> <p>船長及び操縦者は、本事故時、無資格者が単独で操船する状況になることについて、一緒に遊走中なので、操縦者の隣に船長がいなくても大丈夫だろうと思った。</p> <p>船長は、乗船者を舷縁など不安定な場所に腰を掛けさせなければ、また、乗船者全員に救命胴衣を着用させておけば良かったと本事故後に思った。</p> <p>操縦者は、本事故時、同乗者Aが本船の一部に接触したと本事故後に思った。</p>
<p>分析</p> <p>乗組員等の関与 船体・機関等の関与 気象・海象等の関与 判明した事項の解析</p>	<p>あり なし なし</p> <p>同乗者Aの死因は、出血性ショックであった。</p> <p>本船は、本件砂浜北東方沖において遊走中、操縦者が、約5knの速力から増速しながら左に急旋回したことから、右舷縁に腰を掛けていた同乗者Aが右舷方向に投げ出されて落水し、胸部を打撲したことにより死亡したものと考えられる。</p> <p>操縦者は、ウェイクボードに搭乗中の船長が転倒したことから、急いで船長の救助に向かおうとして左に急旋回したものと考えられる。</p> <p>同乗者Aは、本船が左に急旋回して落水した際、本船の一部で胸部を打ったものと考えられるが、同乗者Aが落水した状況を目撃した者がいなかったことから、胸部を打った状況等を明らかにすることができなかった。</p> <p>船長は、無資格者が本船を操縦してはならないことを承知していたが、操縦者と一緒に遊走中なので、操縦者の隣にいなくても大丈夫だろうと思い、遊走の途中で、無資格者の操縦者と操船を交代したものと考えられる。</p> <p>操縦者は、小型船舶操縦士免許を受有しておらず、本船を単独で操船してはならなかった。</p>
<p>原因</p>	<p>本事故は、本船が、本件砂浜北東方沖において遊走中、操縦者が、約5knの速力から増速しながら左に急旋回したため、右舷縁に腰を掛けていた同乗者Aが右舷方向に投げ出されて落水し、胸部を打撲したことにより発生したものと考えられる。</p>

<p>られる。</p> <ul style="list-style-type: none">・操縦免許を受有しない者は、プレジャーボートの操船を単独で行ってはない。・船長は、操縦免許を受有しない者にプレジャーボートの操船を行わせないこと。・乗船者には、航行中、舷縁などの身体が安定しない場所に腰を掛けさせず、船内の安全な場所に身体を低くした姿勢で座らせること。・操船者は、増速及び旋回する際には、あらかじめ乗船者に呼び掛けるとともに急加速及び急旋回を行わないこと。・飲酒をした場合は操船を行わないこと。・船長は、乗船者全員に認定済マーク入りの救命胴衣を着用させること。
--	---

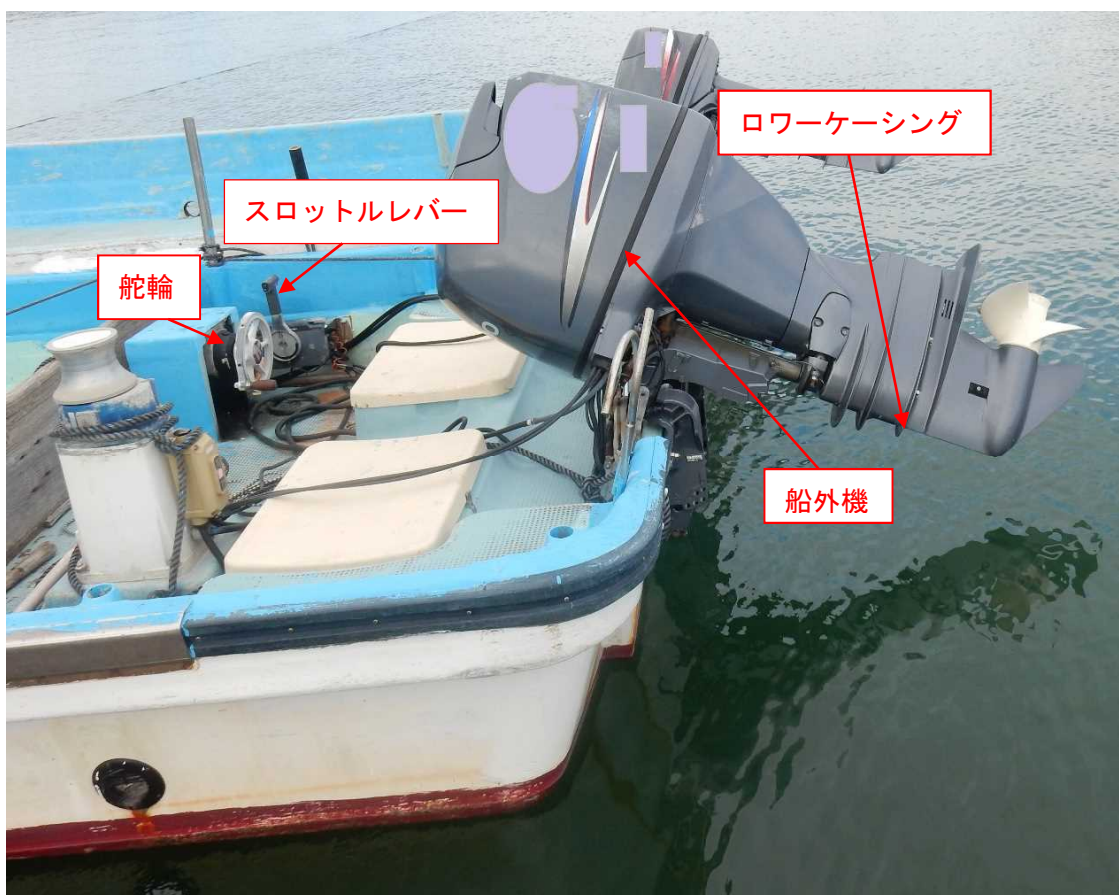
写真2 本船の操舵装置及び船外機

<p>という。)を乗せ、ウェイクボーダーをけん引して遊走する目的で、平成30年8月13日14時00分ごろ土庄町室崎北東方にある砂浜(以下「本件砂浜」という。)を出発した。</p> <p>船長は、自らが操船し、操縦者、同乗者Eの順にウェイクボードに搭乗させ、本件砂浜北東方沖の海域で北東進と南西進を繰り返しながら遊走した後、自らがウェイクボードに搭乗することとし、本船の操船を操縦者に交代した。</p> <p>本船は、操縦者が操船し、船長をウェイクボードに搭乗させて遊走を再開し、約9～10ノット(kn)の速力(対地速力、以下同じ。)で南西進していた。</p> <p>本船は、操縦者が、ウェイクボードに搭乗中の船長が転倒したので、主機を中立運転とし、約5knの速力となった。</p> <p>本船は、操縦者が、左舷船尾方の船長を見て、急いで船長の救助に向かおうと思い、スロットルレバー及び舵輪を操作し、増速しながら本船を左に旋回させたところ、14時33分ごろ、同乗者5人がいずれも体勢を崩し、左舷方に身体を向けて右舷縁に腰を掛けていた同乗者Aが落水した。</p> <p>操縦者は、主機を中立運転とし、本船の船首を北東方に向けて漂泊させ、左舷方約10mのところに同乗者Aが海面上に顔を出して手足をバタバタさせている姿を認めたので、直ちに船上にあった救命胴衣1着を同乗者Aに向かって投げた後、自らも海中に飛び込んで助けに向かった。</p> <p>本船にいた同乗者4人は、同乗者Aが海面上に顔を伏せたのを見て異変を感じ、船上等にあつた救命胴衣5着を投げ入れた。</p> <p>同乗者B及び同乗者Cは、1人では同乗者Aの身体を抱えて本船まで運べないと思つた操縦者からの要請により、海中に飛び込んだ。</p> <p>同乗者5人は、操縦者が中心になって協力し、同乗者Eが本船を操船して同乗者Aの近くに接近させ、同乗者Aを船上に引き上げた。</p> <p>本船は、自力で泳いで乗り込んだ船長が操船し、四海漁港に向かった。</p> <p>同乗者Eは、14時39分ごろ携帯電話で119番通報を行った。</p> <p>同乗者Aは、四海漁港に運ばれた後、救急車で病院に搬送され、医師により、死亡が確認され、胸部打撲に起因する肝挫滅及び肺挫滅による出血性ショックと検案された。</p> <p>(付図1 事故発生場所概略図、写真1 本船、写真2 本船の操舵装置及び船外機 参照)</p>
