## 船舶事故調査報告書

事故種類	転覆
発生日時	平成29年12月16日 11時45分ごろ
発生場所	長崎県対馬市厳原港南東方沖 豆酸埼灯台から真方位111°20.8海里（M）付近 （概位 北緯33°58.7′ 東経129°33.4′）
事故の概要	漁船第三十勢成丸は、南東進中、転覆した。
事故調査の経過	平成29年12月21日、本事故の調査を担当する主管調査官（門司事務所）ほか1人の地方事故調査官を指名した。 原因関係者から意見聴取を行った。
<b>事実情報</b> 船種船名、総トン数 船舶番号、船舶所有者等 L×B×D、船質 機関、出力、進水等	漁船 第三十勢成丸、7.3トン NS2-13837（漁船登録番号）、美津島町高浜漁業協同組合 13.18m（Lr）×3.05m×1.00m、FRP ディーゼル機関、421kW、平成元年11月3日 第292-42944号（船舶検査済票の番号）
乗組員等に関する情報	船長 男性 40歳 一級小型船舶操縦士・特殊小型船舶操縦士・特定 免許登録日 平成15年12月8日 免許証交付日 平成25年11月22日 （平成30年12月7日まで有効） 甲板員 男性 37歳
死傷者等	なし
損傷	全損
気象・海象	気象：天気 曇り、風向 北北西、風力 4、視界 良好 海象：波高 約2.5～3.0m 長崎県壱岐市及び対馬市には、平成29年12月16日04時46分に強風波浪注意報が発表され、本事故当時も継続中であつた。
事故の経過	本船は、船長及び甲板員が乗り組み、はえ縄漁を行う目的で、平成29年12月15日16時30分ごろ対馬市高浜漁港を出港し、19時ごろから同市下島西方沖約9M付近で漁の餌に使ういか釣りをを行った後、24時ごろ下島と壱岐市壱岐島との中間付近にある七里ヶ曾根と呼ばれる漁場に向けて移動を開始し、16日02時30分ごろ同漁場に到着した。

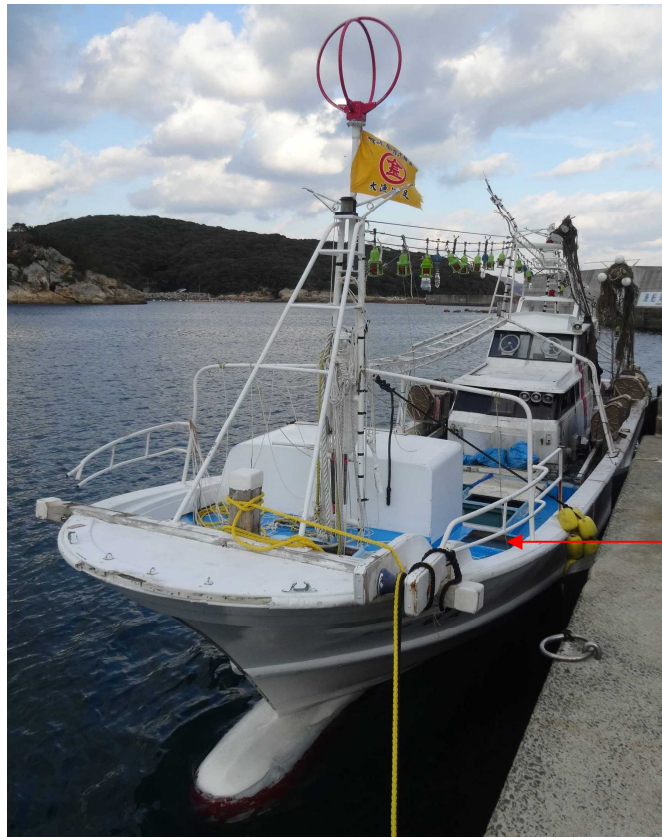
写真1 本船（左舷船首方から撮影）

左舷船首側の魚倉

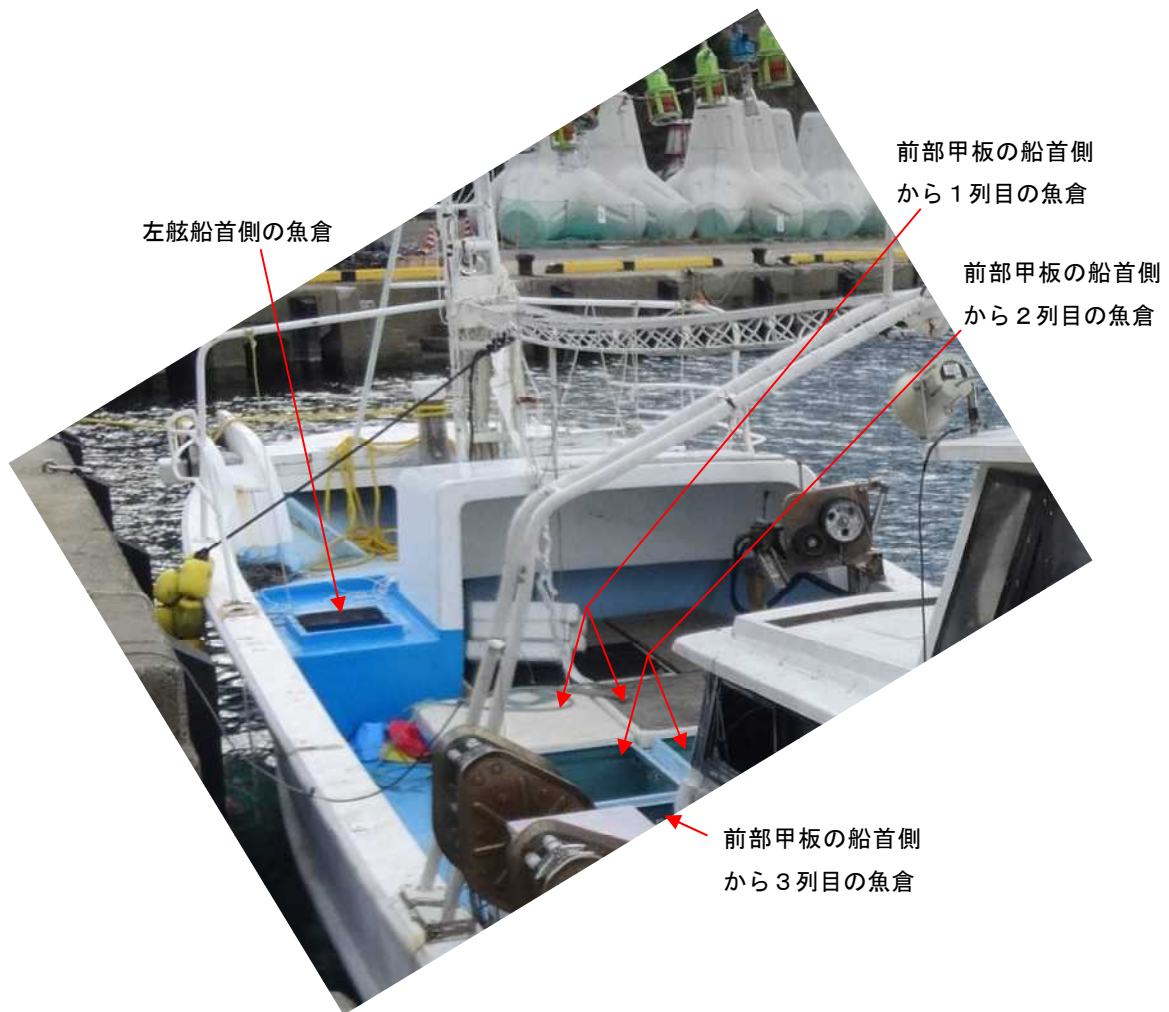
写真3 本船（船首及び前部甲板）

本船は、発進時、左舷船首側の魚倉に漁獲物のぶり約20匹、同魚倉の船尾側に隣接する前部甲板の船首側から1列目の魚倉2区画にぶり約40匹、同2列目及び3列目の魚倉4区画にぶり約90匹が入れられていて、ぶり約150匹の総重量は約1tであった。

本船は、約7～8ノットの対地速力で手動操舵により北西進していたところ、正船首方から大きな波しぶきを受けるようになったので、船長が、航行を中断して甲板員とともに左舷船首側の魚倉に入れていたぶり約20匹を前部甲板の船首側から1列目の魚倉に移動させた。

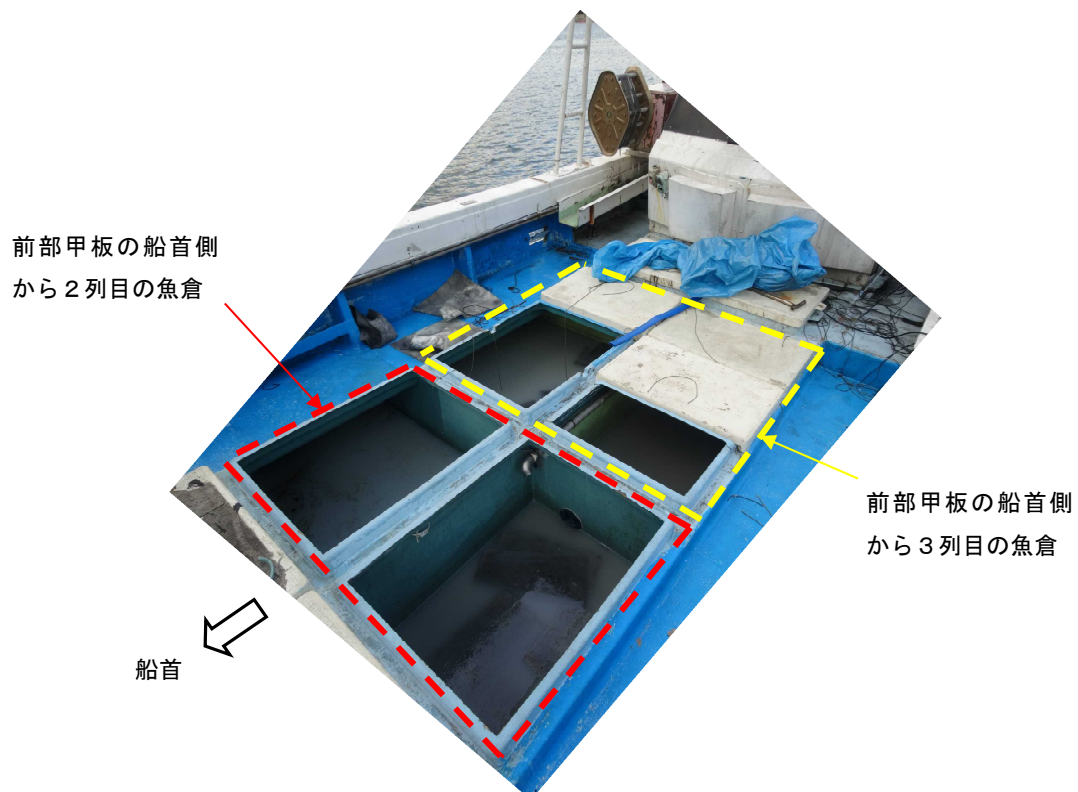
写真4 本船（前部甲板の船首側から2列目及び3列目の魚倉）

び前部甲板)、写真4 本船(前部甲板の船首側から2列目及び3列目の魚倉) 参照)
その他の事項	<p>船長は、はえ縄漁を行う際、幹縄を10本連結して使用していたが、16日昼から時化るとの気象情報を入手していたので、本事故時、揚縄が早めに終わるよう、連結する幹縄を8本に減らしていた。</p> <p>本船は、前部甲板に横3列で魚倉が設けられていて、各列の魚倉は中央の隔壁で左右に分割されており、船首側から1列目の魚倉2区画には氷が入れられ、船首側から2列目及び3列目の魚倉4区画は船底の蓋が開放されて、海水が自由に出入りできる状況であった。</p> <p>船長は、操業を終えて帰航を始めた頃、漁業無線を通して、先航していた僚船から、波があつて危ないので甲板上を片付けたかどうかを問われ、片付けた旨を答えていた。</p> <p>船長は、海に飛び込んだ際、救命胴衣を着用していなかった。</p> <p>本船を救助した僚船は、高浜漁港に向けて帰航中、漁業無線で本船からの救助要請を受け、レーダーで2.5M離れた本船の映像を確認し、反転して救助に向かった。</p>
分析	
乗組員等の関与	あり
船体・機関等の関与	なし
気象・海象等の関与	あり
判明した事項の解析	<p>本船は、強風波浪注意報が発表されて風波が増勢する状況下、下島南東方沖で操業を続けていたため、操業を終えて北西進中、船首方から波を受けて甲板上に打ち込んだ海水が滞留し、船長が排水しようと針路を反転させて南東進を開始したものの、滞留した海水が自由水となって移動し、左舷側に大きく傾斜したことで舷縁を越えて更に海水が流入し、左舷側に転覆したものと考えられる。</p> <p>船長は、昼頃から時化ることを知っていたが、早期に操業を終えて帰港するか安全な海域に避難しなかったことから、帰航を開始後、海水が甲板上に打ち込む状況になったものと考えられる。</p>
原因	<p>本事故は、本船が、強風波浪注意報が発表されている状況下、下島南東方沖で操業を続けていたため、操業を終えて北西進中、船首方から波を受けて甲板上に打ち込んだ海水が滞留し、船長が排水しようと針路を反転させて南東進を開始したものの、滞留した海水が自由水となって移動し、左舷側に大きく傾斜したことで舷縁を越えて更に海水が流入し、左舷側に転覆したものと考えられる。</p>

再発防止策	<p>今後の同種事故等の再発防止に役立つ事項として、次のことが考えられる。</p> <ul style="list-style-type: none"> <li>・ 操業中、気象及び海象の悪化が予想される場合、甲板上に海水が打ち込んで船体のバランスを崩すことのないよう、気象の変化に注意し、移動時間も考慮して、早期に操業を終えて帰港するか安</li> </ul>

全な海域へ避難すること。
--	--------------
