船舶事故調査報告書

平成30年11月7日
 運輸安全委員会（海事専門部会）議決
 委員 佐藤 雄二（部会長）
 委員 田村 兼吉
 委員 岡本 満喜子

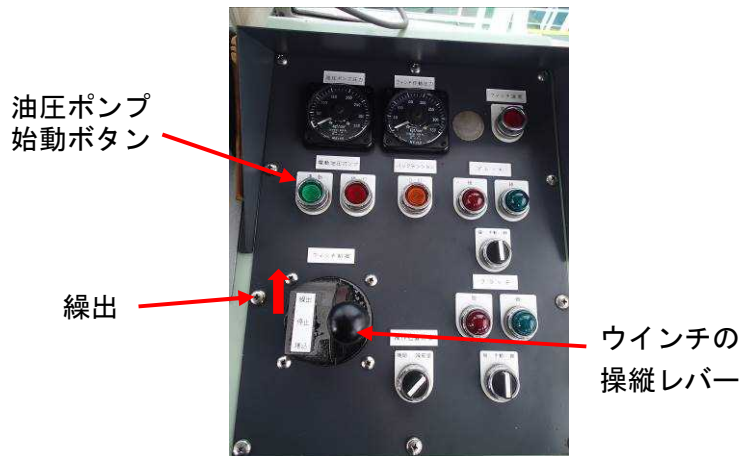
本船は、離棧した後、主機を回転数毎分約350とし、約6～7ノット(kn)の速力(対地速力、以下同じ。)で博多港第1区中央ふ頭と東浜ふ頭との間を北西進中、船長が、前部甲板に設置されたウインチの試運転を行うこととし、操舵室右舷側のウインチ操作盤で油圧ポンプを始動してウインチの操縦レバーを「繰出」側に倒したところ、12時47分ごろ船内電源を喪失した。(写真1参照)

写真1 ウインチ操作盤

機関長は、船長が油圧ポンプを始動した後、始動時の電流値が下がって安定する前にウインチの操縦レバーを操作したことに加え、ウインチの錆打ち塗装等の整備作業でペイントが回転部に固着してウインチが回転しづらくなっており、更に電力を消費し、消費電力が発電機の容量を超え、ACBが「断」となったと本事故後に思った。

本船は、船長が、油圧ポンプを始動した後、始動時の電流値が下がって安定する前にウインチの操縦レバーを操作したことから、消費電力が発電機の容量を超えたものと考えられる。

れ、左回頭したものと考えられる。
原因	<p>本事故は、本船が、博多港第1区中央ふ頭と東浜ふ頭との間を北西進中、船長がウインチの試運転を行う目的で、油圧ポンプを始動した直後にウインチの操縦レバーを操作したため、消費電力が発電機の容量を超え、ACBが「断」となって船内電源が喪失し、操船不能となり、左回頭しながら左舷側の岸壁に衝突したものと考えられる。</p>
再発防止策	<p>今後の同種事故等の再発防止に役立つ事項として、次のことが考えられる。</p> <ul style="list-style-type: none"> ・油圧機器を使用する際は、油圧ポンプを始動した後、電力が安定してからウインチの操縦レバーを操作すること。 ・船長は、機関に負荷がかかるような操作をする際は、機関部員に知らせること。

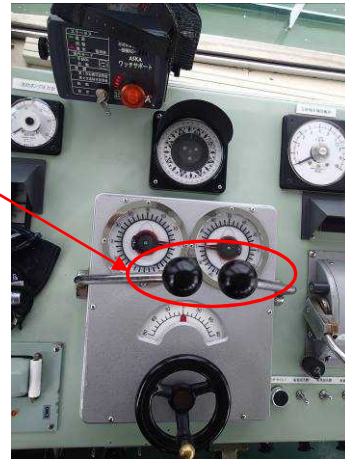
本船は、本事故当時、船長が操舵室の旋回式推進装置の操縦レバーを操作して航行しており、船内電源が喪失した時、わずかに左回頭する位置に同操縦レバーがあり、同電源が喪失してもその状態が維持されて左回頭を続けた。(写真2参照)

写真2 旋回式推進装置の操縦レバー

本船は、旋回式推進装置の操縦レバーがわずかに左回頭する位置で船内電源が喪失したことから、同装置の操縦レバーの状態が維持さ

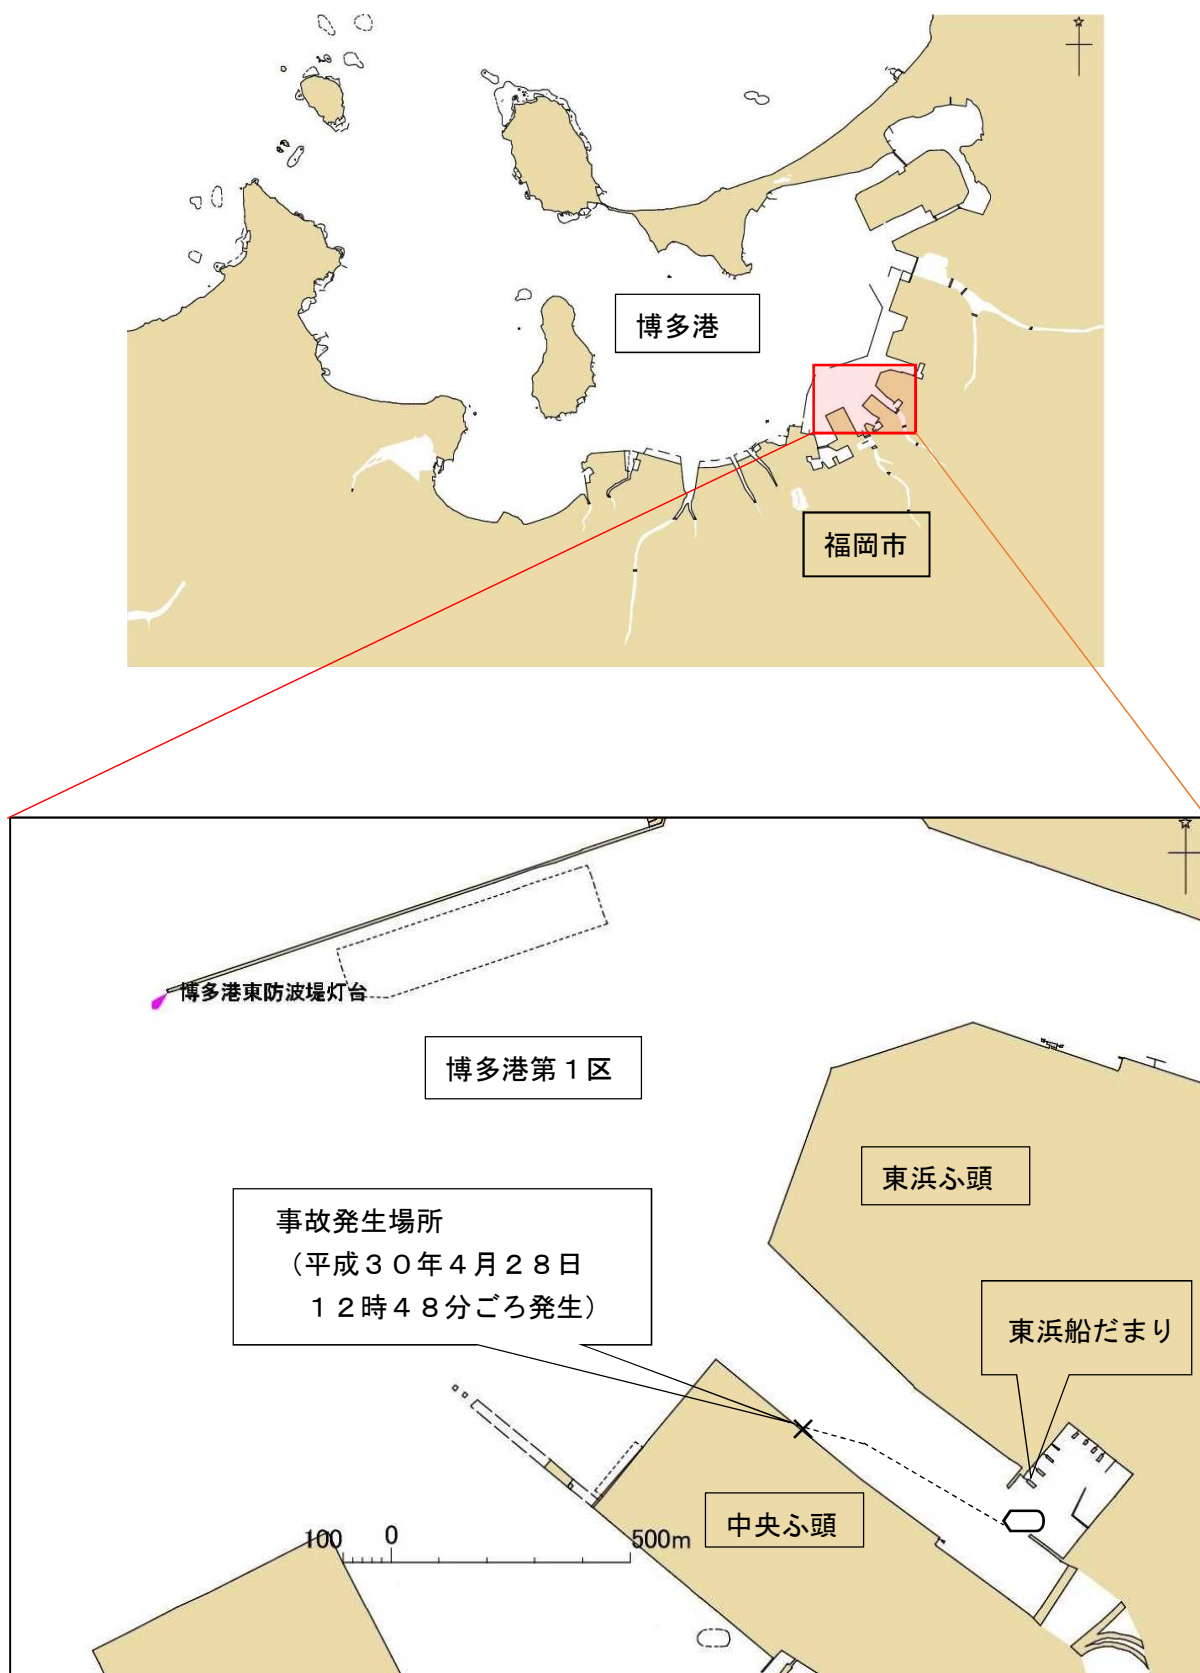
本船は、旋回式推進装置の操縦ができなくなり、主機が運転された状態でゆっくりと左回頭しながら左舷方の中央ふ頭に向かっていたので、船長が主機を中立運転として船速を下げようとしたものの、12時48分ごろ約2～3knの速力で、中央ふ頭10号岸壁付近に衝突した。

付図1 事故発生経過概略図
