船舶事故調査報告書

平成30年11月7日
 運輸安全委員会（海事専門部会）議決
 委員 佐藤 雄二（部会長）
 委員 田村 兼吉
 委員 岡本 満喜子

事故種類	乗揚（消波ブロック）
発生日時	平成29年11月18日 04時58分ごろ
発生場所	北海道苫小牧市苫小牧港西方の消波ブロック 苫小牧港西防波堤灯台から真方位278° 1.3海里（M）付近 （概位 北緯42° 37.5′ 東経141° 35.5′）
事故の概要	貨物船 ^{さかえ} 栄丸は、錨泊中に走錨し、揚錨後、風浪に圧流されて消波ブロックに乗り揚げた。 栄丸は、船底全般に亀裂等を生じた。
事故調査の経過	平成29年11月20日、本事故の調査を担当する主管調査官（函館事務所）ほか1人の地方事故調査官を指名した。 原因関係者から意見聴取を行った。
事実情報 船種船名、総トン数 船舶番号、船舶所有者等 L×B×D、船質 機関、出力、進水等	貨物船 栄丸、499トン 133268、撰津海運株式会社（船舶所有者）、明港汽船株式会社（A社）（船舶借入人） 75.53m×12.20m×7.15m、鋼 ディーゼル機関、735kW、平成7年9月13日
乗組員等に関する情報	船長 男性 54歳 五級海技士（航海） 免許年月日 平成16年7月2日 免状交付年月日 平成26年3月19日 免状有効期間満了日 平成31年7月1日 機関長 男性 66歳 四級海技士（機関）（機関限定） 免許年月日 昭和51年1月16日 免状交付年月日 平成25年11月29日 免状有効期間満了日 平成31年9月10日
死傷者等	なし
損傷	船底全般に亀裂、破口及び凹損
気象・海象	(1) 気象観測値 事故現場の西方約3.6kmに位置する苫小牧特別地域気象観測所の観測値は、次のとおりであった。

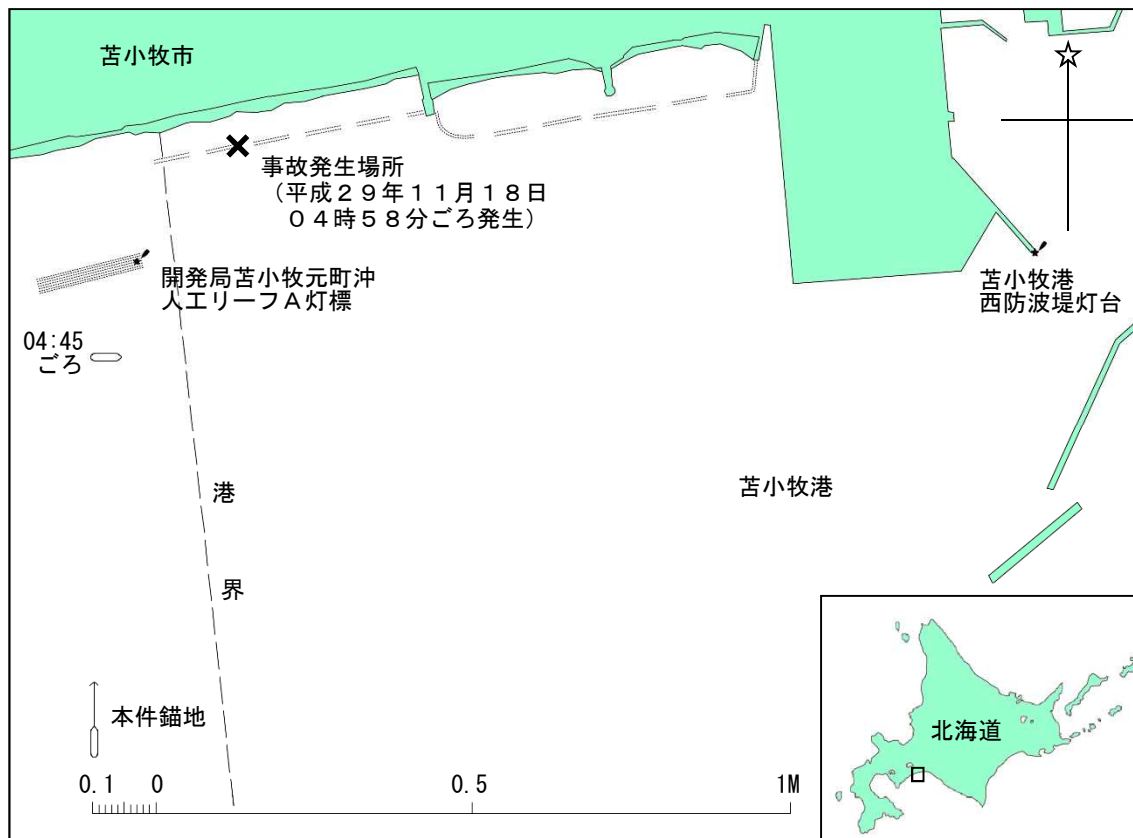
付図1 事故発生経過概略図

本船は、苫小牧港港外の本件錨地において、強風及び波浪注意報が発表されている状況下、船長が、右舷錨を5節伸出して単錨泊したことから、走錨し、走錨していることに気付いて揚錨した後、安全な海域に避難しようとしたものの、風波を右舷方に受けて大きく横揺れするうちに主機が停止して操船不能となり、圧流されて苫小牧港西方の海岸に設置された消波ブロックに乗り揚げたものと考えられる。
