船舶事故調査報告書

平成30年11月7日
 運輸安全委員会（海事専門部会）議決
 委員 佐藤 雄二（部会長）
 委員 田村 兼吉
 委員 岡本 満喜子

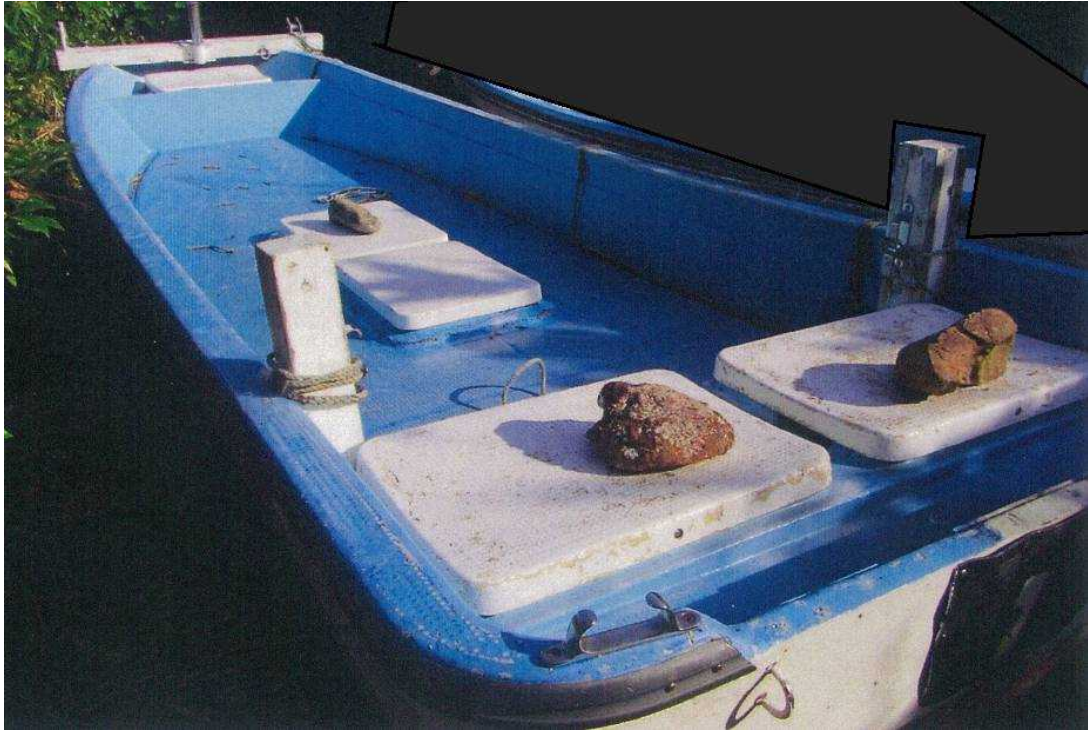
写真1 本船

<p>登録番号により、本船が玉之浦港南部の漁業協同組合（以下「漁協B」という。）所属であることが分かった。</p> <p>船長は、09時00分ごろ漁協A、漁協B、地元の消防署、地元の警察署及び海上保安庁による玉之浦港内での捜索が開始された。</p> <p>船長は、13時00分ごろ五島市蛭子埼北方沖250m付近で、上半身を伏せて腰を曲げ、両足を下にした状態で浮いているところを漁協Aの組合員によって発見され、その後、五島市の病院で溺死と検案された。</p> <p>（付図1 事故発生場所概略図、写真1 本船 参照）</p>
<p>その他の事項</p>	<p>船長は、平成17年7月に漁協Bの組合員となり、本船でつぼ網漁やかご漁を行っていた。</p> <p>船長は、平成30年4月2日17時00分ごろ、玉之浦港南部の笹海の船だまりに係留した本船に、漁具を積み込んでいるところを、漁協Bの組合員に目撃されていた。</p> <p>船長の自家用車は、ふだん本船に係留されていた笹海の船だまり付近に駐車されていた。</p> <p>船長の自家用車には、携帯電話と固型式救命胴衣が残されていた。</p> <p>船長は、発見時、ヤッケの上衣とカッパのズボンを着用し、片足だけにゴム長靴を履いた状態で、救命胴衣を着用していなかった。</p> <p>船長は、発見時、直径約12～13cmの白色プラスチック製浮きにつながった直径約10mm、長さ約15～20mのロープを握っていた。</p> <p>船長は、持病がなかった。</p> <p>本船は、発見されたとき、船外機のクラッチが中立の位置となって停止しており、燃料が残っていた。</p> <p>本船は、発見されたとき、漁具など、何も載っておらず、他船等との衝突痕はなかった。</p> <p>本船のかご漁の漁具は、船長の捜索中、五島市弁天島南南東方沖400～500m付近に5～6箇所設置されている状態で発見された。</p>
<p>分析</p> <p>乗組員等の関与</p> <p>船体・機関等の関与</p> <p>気象・海象等の関与</p> <p>判明した事項の解析</p>	<p>不明</p> <p>不明</p> <p>不明</p> <p>船長は、溺死した。</p> <p>本船は、玉之浦港において、平成30年4月2日17時00分ごろ船長が最後に目撃された後、4日07時00分ごろ本船が無人で船外機のクラッチが中立の位置となって燃料が残ったまま停止した状態で発見されたことから、この間において、漂泊中、船長が落水し、溺死したのと考えられるが、それらの状況を明らかにすることはできなかった。</p>

船長は、救命胴衣を着用していなかった可能性があると考えられる。
原因	本事故は、本船が、玉之浦港において漂泊中、船長が落水して溺水したことにより発生したものと考えられる。
再発防止策	<p>今後の同種事故等の再発防止及び被害の軽減に役立つ事項として、次のことが考えられる。</p> <ul style="list-style-type: none"> ・乗船中は、救命胴衣の常時着用を徹底すること。 ・単独で出漁する際は、同業者や親族等に操業予定時間や操業海域等を知らせておくことが望ましい。 ・乗船中は、防水型の携帯電話又は防水パックに入れた携帯電話を携帯することが望ましい。
