## 船舶事故調査報告書

平成30年11月7日  
 運輸安全委員会（海事専門部会）議決  
 委員 佐藤 雄二（部会長）  
 委員 田村 兼吉  
 委員 岡本 満喜子

事故種類	衝突
発生日時	平成30年5月24日 02時45分ごろ
発生場所	鹿児島県長島町長島西方沖 <small>ながしま</small> <small>さすえ</small> 指江港防波堤北灯台から真方位199° 1,400m付近 （概位 北緯32° 08.7′ 東経130° 06.5′）
事故の概要	漁船 <small>ぎよせい</small> 漁盛丸及び漁船 <small>せいぎよ</small> 正漁丸は、共に南進中、両船が衝突した。 漁盛丸は、甲板員1人が負傷し、船尾部ブルワークの亀裂等を生じ、また、正漁丸は、船首部船底に擦過傷を生じた。
事故調査の経過	平成30年6月4日、本事故の調査を担当する主管調査官（長崎事務所）ほか1人の地方事故調査官を指名した。 原因関係者から意見聴取を行った。
<b>事実情報</b> 船種船名、総トン数 船舶番号、船舶所有者等 L×B×D、船質 機関、出力、進水等	A 漁船 漁盛丸、4.4トン KG3-29453（漁船登録番号）、個人所有 10.92m (Lr) × 2.62m × 0.81m、FRP ディーゼル機関、169.20kW、昭和60年12月18日 第295-25740号（船舶検査済票の番号） B 漁船 正漁丸、3.6トン KG3-32727（漁船登録番号）、個人所有 10.26m (Lr) × 2.55m × 0.75m、FRP ディーゼル機関、255kW（動力漁船登録票による）、平成4年11月20日
乗組員等に関する情報	A 船長A 男性 58歳 一級小型船舶操縦士・特殊小型船舶操縦士・特定 免許登録日 昭和63年12月8日 免許証交付日 平成29年12月19日 （平成35年12月7日まで有効） B 船長B 男性 73歳 二級小型船舶操縦士・特殊小型船舶操縦士・特定 免許登録日 昭和53年2月3日 免許証交付日 平成26年11月27日 （平成32年4月14日まで有効） 甲板員B 男性 28歳

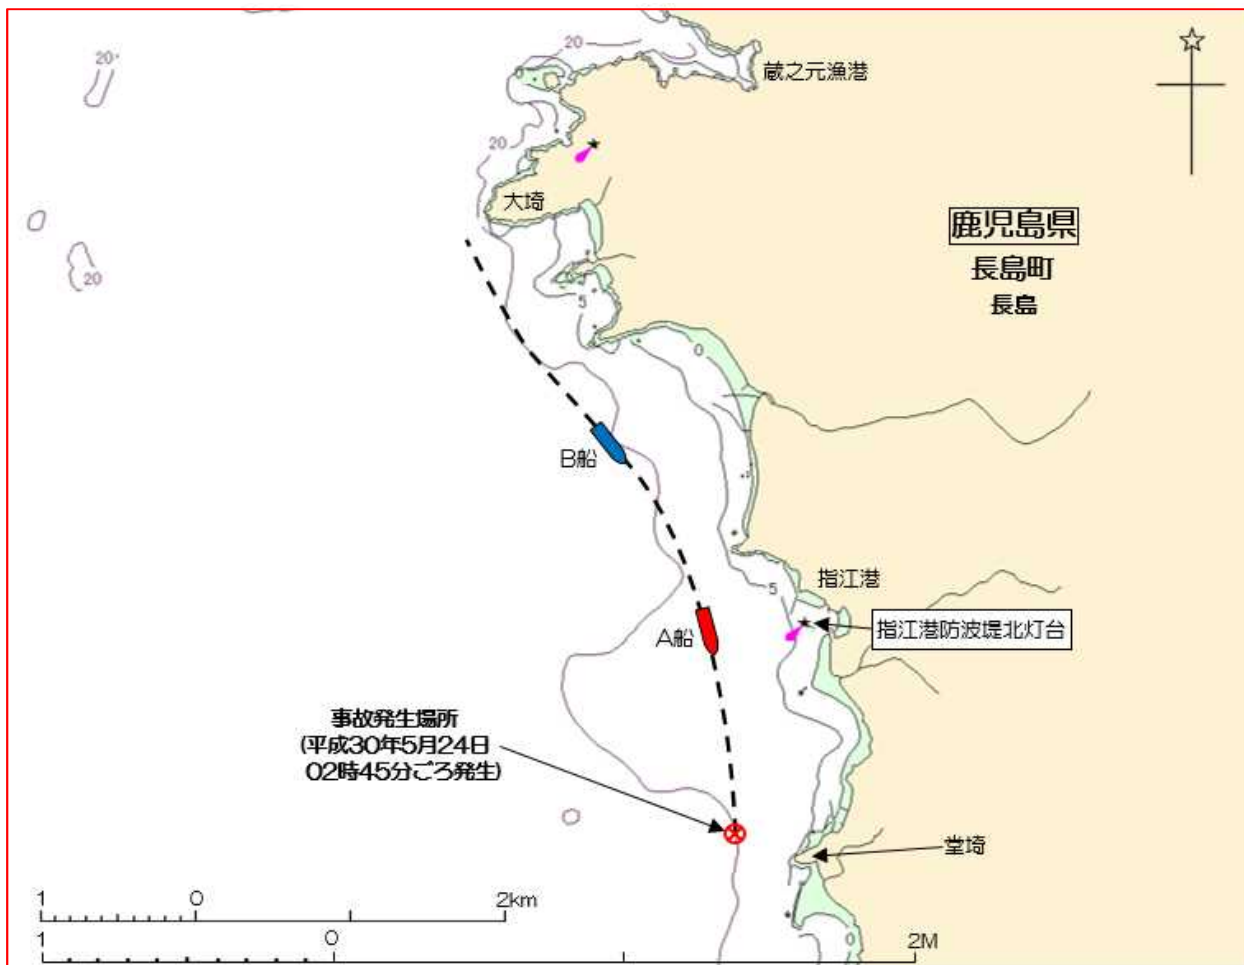
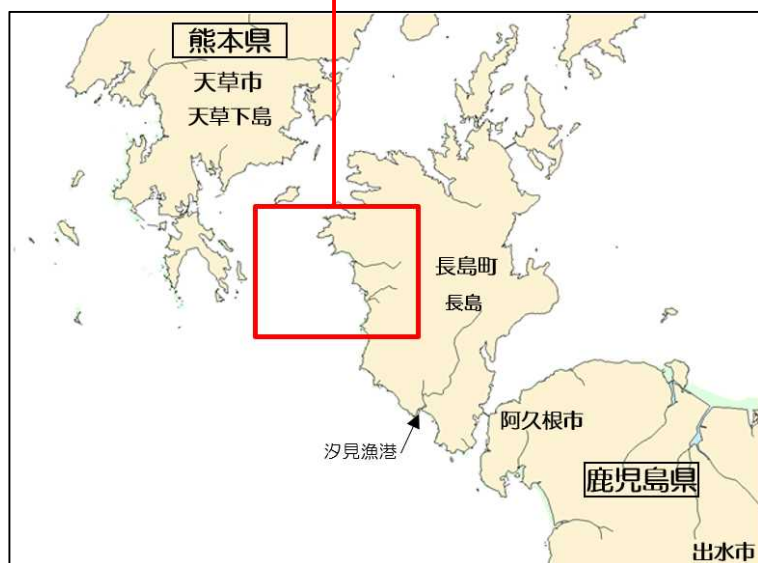
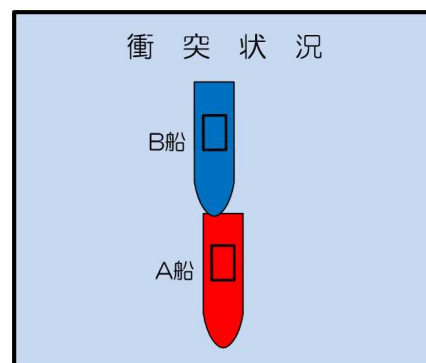
付図1 事故発生経過概略図

<p>B船は、法定灯火を表示し、船長Bが操舵室左舷側に立ち、甲板員Bが操舵室右舷側の舵輪後方の椅子に腰を掛けてGPSプロッターを確認しながら操船を行い、約17knの速力で手動操舵により長島西方沖を陸岸に沿って南進した。</p> <p>船長B及び甲板員Bは、レーダーが故障していたので、目視のみで見張りをしながら南進を続け、本件漁場付近で集魚灯を点灯しているC船を認めた。</p> <p>船長B及び甲板員Bは、本件漁場に近づき、減速して南進していたところ、02時45分ごろ、衝撃を感じるとともに船首部が持ち上がったので、主機を中立運転とした。</p> <p>船長B及び甲板員Bは、船首部が下がり、流木等に乗り上げたと思っていたところ、作業灯を点灯したA船を見て、A船と衝突したことに気付いた。</p> <p>B船は、本事故発生場所の南方に移動し、船長Bが集魚灯を使用して船首部の損傷状況を確認した後、A船付近に戻って錨泊して待機し、到着した巡視艇による調査を受け、自力で帰港した。</p> <p>(付図1 事故発生経過概略図、写真1 A船(修理後)、写真2 A船の船尾部ブルワークの損傷状況、写真3 A船のオーニングの損傷状況、写真4 B船 参照)</p>
<p>その他の事項</p>	<p>長島周辺で行われるきびなご流し網漁は、5月ごろ、本件漁場を操業場所としていた。</p> <p>蔵之元漁港を係留地としてきびなご流し網漁を行う漁船は、A船及びB船のみであった。</p> <p>船長Aは、ふだん、両色灯及び船尾灯を点灯していたが、マスト灯を点灯していなかった。</p> <p>船長B及び甲板員Bは、南進していた際、A船の船尾灯の灯火を認めなかったため、本事故当時、A船は船尾灯を点灯していなかったと本事故後に思った。</p> <p>C船は、長島町<sup>しおみ</sup>汐見漁港を係留地とするきびなご流し網漁を行う漁船で、本事故発生場所の南東方沖で集魚灯を点灯し、船首を南方に向けて錨泊していた。</p> <p>C船の船長は、3Mレンジとして作動させたレーダーを時々見ていたところ、最初、A船を指江港北西方沖に、B船を長島町<sup>おおさき</sup>大崎西方沖に認め、その後、A船が本件漁場の手前に至った際、A船にB船が近づいていることを認めた。</p> <p>C船の船長は、A船の映像がレーダー画面の中心に近づいたので、操舵室から出て右舷方を見たところ、2つの紅灯が接近して、衝突音が聞こえ、A船とB船とが衝突したことが分かり、携帯電話で船長Aと通話した後、揚錨してA船に近づき、A船の損傷状況を確認した。</p>

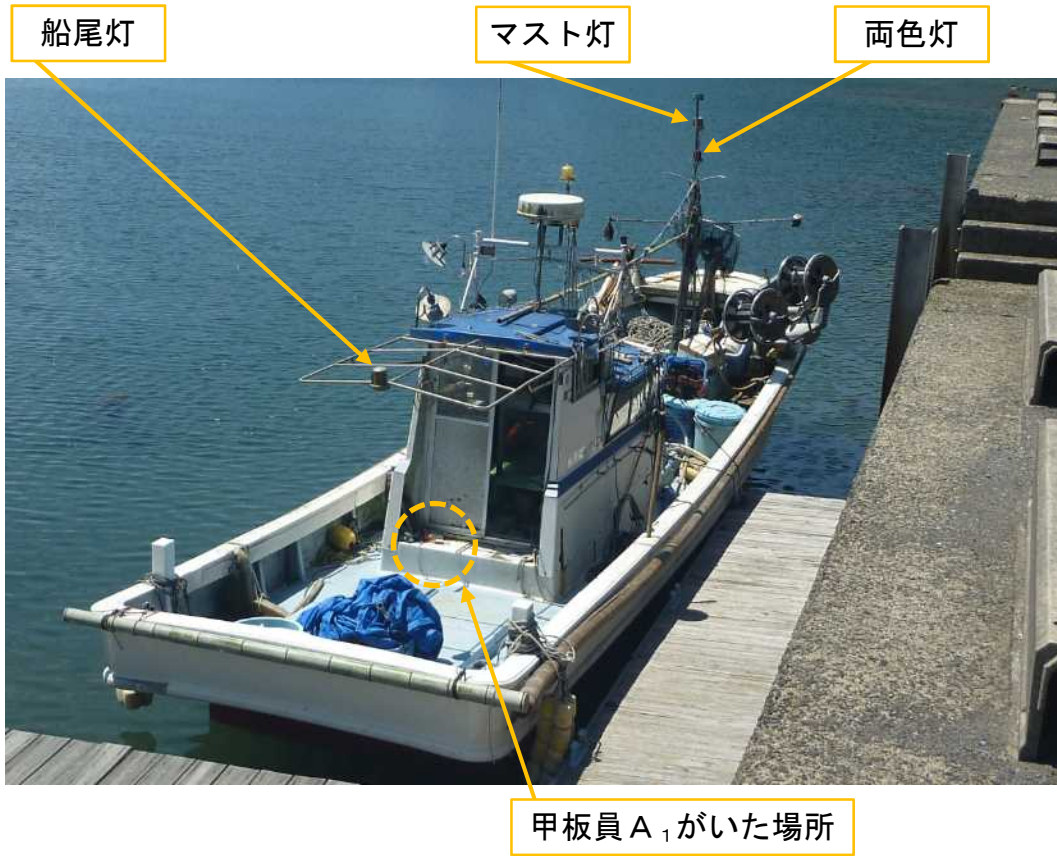
写真1 A船（修理後）

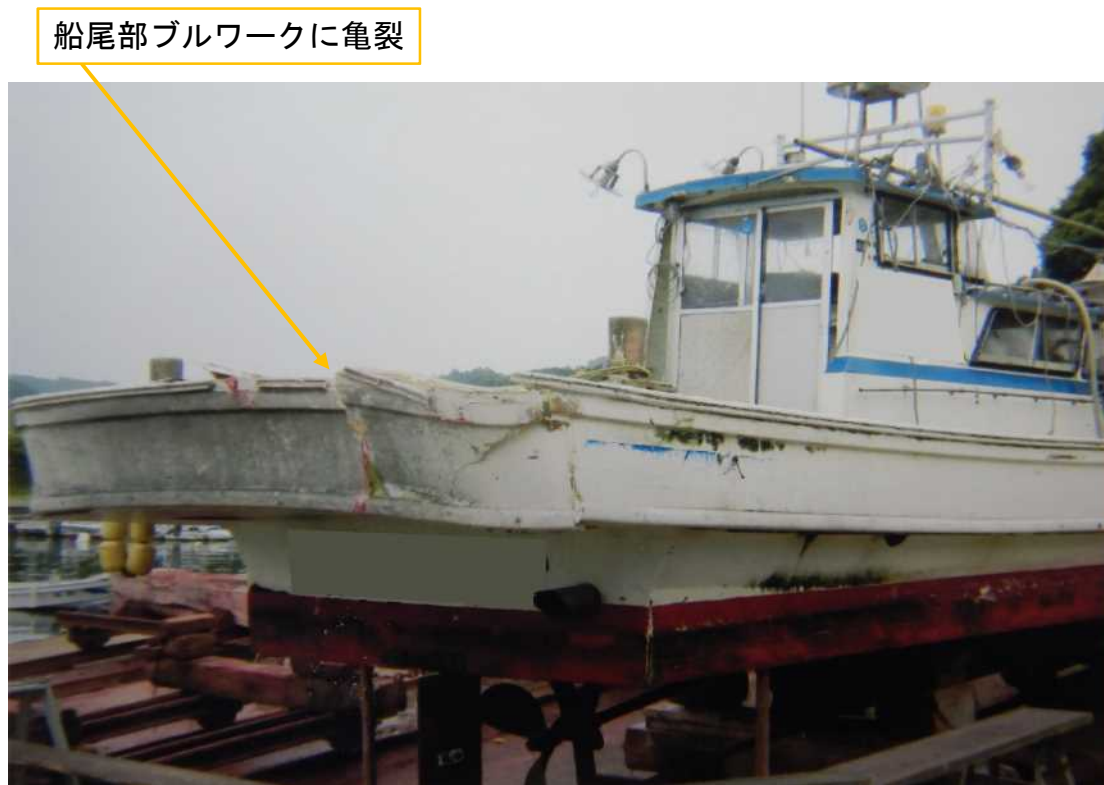
<p>二級小型船舶操縦士</p> <p>免許登録日 平成29年4月17日</p> <p>免許証交付日 平成29年4月17日</p> <p>(平成34年4月16日まで有効)</p>
死傷者等	<p>A 軽傷 1人(甲板員)</p> <p>B なし</p>
損傷	<p>A 船尾部ブルワーク及び後部甲板に亀裂、オーニング支柱に曲損、オーニング支柱取付け部に破損</p> <p>B 船首部船底に擦過傷</p>
気象・海象	<p>気象：天気 晴れ、風向 北東、風力 1、視界 良好</p> <p>海象：海上 平穏、潮汐 上げ潮の末期</p> <p>月没時刻：02時06分ごろ、月齢：8.6</p>
事故の経過	<p>A船は、船長Aほか甲板員3人が乗り組み、きびなご流し網漁の目的で、平成30年5月24日02時15分ごろ長島町<sup>どう</sup>堂崎西方沖の漁場(以下「本件漁場」という。)に向けて同町<sup>くらのもと</sup>蔵之元漁港を出港した。</p> <p>A船は、両色灯及び船尾灯を表示し、船長Aが、操舵室右舷側の舵輪後方に立ち、0.75海里(M)レンジでヘッドアップ表示としたレーダー、GPSプロッター及び魚群探知機を作動させ、レーダー画面を確認しながら、約13ノット(kn)の速力(対地速力、以下同じ。)で手動操舵により長島西方沖を陸岸に沿って南進した。</p> <p>船長Aは、長島町<sup>きすえ</sup>指江港西方沖で、レーダー画面の端に本件漁場に向けて南進する船舶の映像を認め、ふだん、B船が船尾方から接近してA船を追い越していたので、同映像がB船であると判断した。</p> <p>船長Aは、いずれB船がA船を避けると思い、速力の増減を繰り返して魚群を探索しながら南進を続けた。</p> <p>船長Aは、本件漁場に近づき、減速して魚群探知機の画面を見ながら南進していたところ、02時45分ごろ、操舵室後方にいた甲板員(以下「甲板員A<sub>1</sub>」という。)の叫び声を聞いたので、船尾方を振り向いたところ、A船とB船とが衝突し、A船の船尾部に乗り上がったB船の船首部が自身に迫っているのを認め、増速してA船をB船から離した後、主機を中立運転とした。</p> <p>A船は、船長Aが、後部甲板の作業灯を点灯して船体の損傷状況を確認していたところ、本事故の発生を目撃した僚船(以下「C船」という。)の船長から促されて118番通報を行った後、錨泊して待機し、到着した巡視艇による調査を受け、自力で帰港した。</p> <p>甲板員A<sub>1</sub>は、本事故発生時の衝撃によって首を痛め、長島町内の病院で受診し、外傷性頸部症候群と診断された。</p> <p>B船は、船長B及び甲板員Bが乗り組み、きびなご流し網漁の目的で、02時30分ごろ本件漁場に向けて蔵之元漁港を出港した。</p>

写真2 A船の船尾部ブルワークの損傷状況

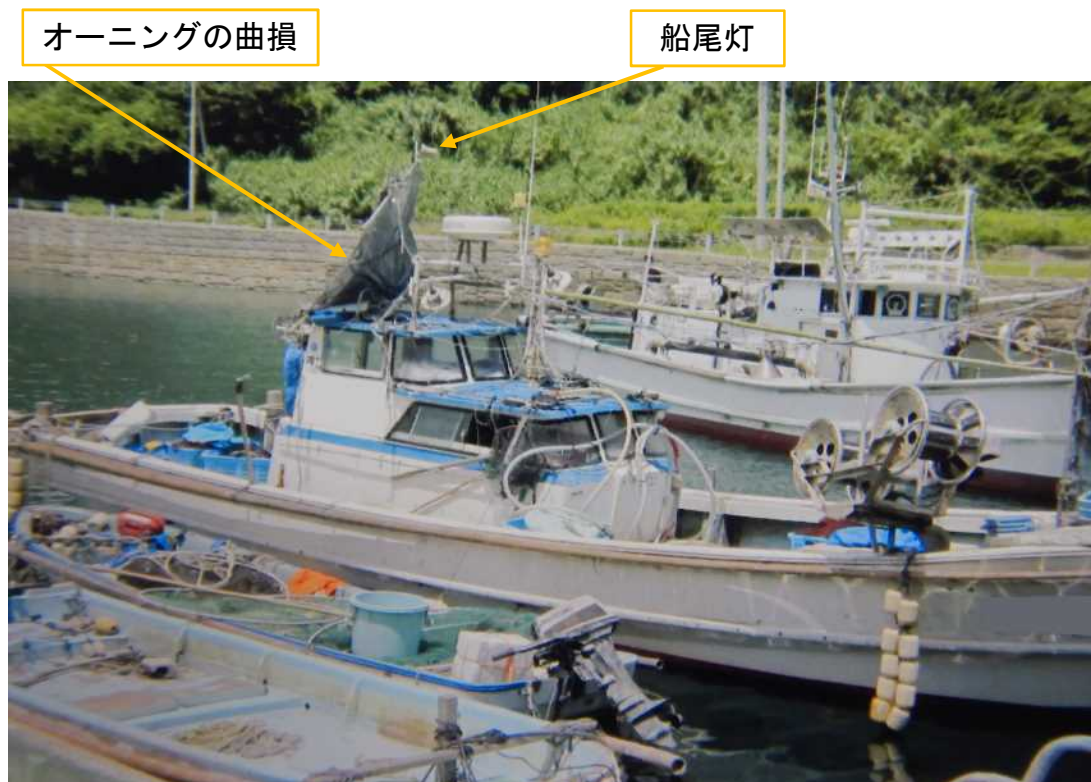
写真3 A船のオーニングの損傷状況
