## 船舶事故調査報告書

平成30年10月24日  
 運輸安全委員会（海事専門部会）議決  
 委員 佐藤 雄二（部会長）  
 委員 田村 兼吉  
 委員 岡本 満喜子

事故種類	乗揚																								
発生日時	不明（平成30年4月6日 日没後の薄明時）																								
発生場所	鹿児島県十島村横当島南岸 横当島一等三角点から真方位179°970m付近 （概位 北緯28°47.5′ 東経128°59.7′）																								
事故の概要	漁船第三弘漁丸は、錨泊中、風浪に圧流され、横当島南岸に乗り揚げた。 第三弘漁丸は、船長が負傷し、船体が大破した。																								
事故調査の経過	平成30年4月19日、本事故の調査を担当する主管調査官（那覇事務所）ほか1人の地方事故調査官を指名した。 原因関係者から意見聴取を行った。																								
事実情報 船種船名、総トン数 船舶番号、船舶所有者等 L×B×D、船質 機関、出力、進水等	漁船 第三弘漁丸、9.97トン KG2-1746（漁船登録番号）、個人所有 10.93m (Lr) × 2.84m × 1.28m、FRP ディーゼル機関、264.8kW、昭和51年12月21日 第295-42831号（船舶検査済票の番号）																								
乗組員等に関する情報	船長 男性 42歳 一級小型船舶操縦士・特殊小型船舶操縦士・特定 免許登録日 平成12年6月16日 免許証交付日 平成27年5月25日 （平成32年6月15日まで有効）																								
死傷者等	重傷 1人（船長）																								
損傷	船体が大破（全損）																								
気象・海象	気象：天気 曇り、視界 良好 本事故現場の南東方約36海里（M）付近に位置する名瀬測候所の本事故当日の観測値は、次のとおりであった。

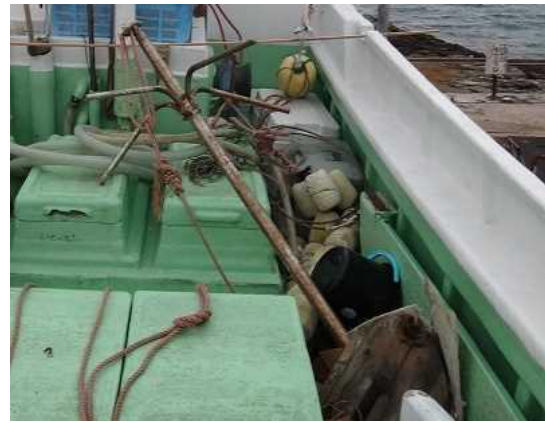
写真2 本事故前の本船の5本爪錨

船長は、横当島北岸沖において風向が変わり始めたので、同島の島陰で荒天を避けることとして同島南岸の中央にある入り江に移動し、岸から数十m離れた水深約20mのところでは5本爪錨を投じて直径約40～50mmの錨索を約30～40m伸ばして錨泊し、操舵室前部の船員室で仮眠した。

船長は、本船の錨索の状態を見ていないが、錨泊中に錨索が近くの障害物に当たるなどして破断し、本船が漂流したと本事故後に思った。

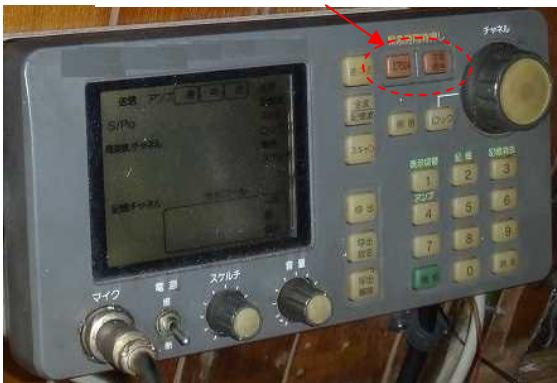
写真3 本船の無線機

船長は、主機の再始動を試みたものの、主機が始動せず、船員室内に備え付けた無線機（27MHz DSB 空中線電力1W 通達距離約50km）で緊急時に使用する2カ所の押ボタンを同時に約3回押し、信号が送信されたことを確認したのち、居室にいるのは危険であると判断してその場を離れた。

2か所の押しボタンを同時に押す

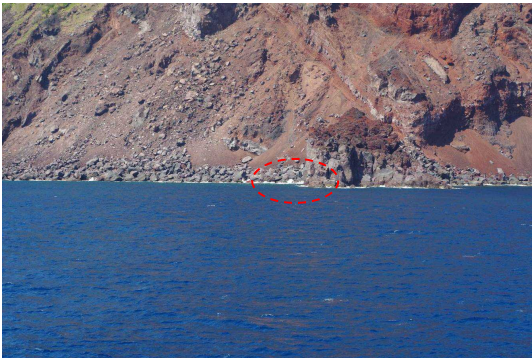
写真5 本事故後の本船①  
海上保安庁提供

<p>ら、近くの海面に浮いていた別のロープを辿り、横当島南岸に上陸した。</p> <p>本船は、横当島南岸の東側で船首を西方に向けて乗り揚げた状態であったが、その後、転覆して大破した。</p> <p>本船の燃料油等は、船外に流出したが、その後、拡散して自然消滅した。</p> <p>船長は、無線機で緊急時に使用する信号を送信したので、本船の残骸の近くに留まり、海岸で見付けた別の救命胴衣及び漁具に使用する旗を遠くから見えやすい大きな岩の上に広げ、横当島に人がいることを示す作業を行った。</p> <p>船長は、4月9日横当島南岸沖に来た漁船に救助され、名瀬港に運ばれて救急車で病院に搬送され、脱水症と診断された。</p> <p>(付図1 事故発生場所概略図、写真1 本事故前の本船、写真2 本事故前の本船の5本爪錨、写真3 本船の無線機、写真4 横当島、写真5 本事故後の本船①、写真6 本事故後の本船② 参照)</p>
<p>その他の事項</p>	<p>本船の喫水は、船首約0.4m、船尾約1.5～2mであった。</p> <p>海図W231(群島及付近)及び九州沿岸水路誌によれば、横当島は、奄美大島の名瀬港北西方約35Mにある無人島であり、東にある島頂(高さ495m)には大きな火口があり、島の周囲は断崖で船を着ける場所はない。</p> <p>船長は、4月5日、携帯電話で北西からの波高が4mになる予報が出ていることを知るとともに無線機で僚船から時化が約2日間続くことを聞いて、十分な漁獲量ではなかったため、横当島南岸沖で錨泊して、天候の回復を待ってから、操業を再開することとした。</p> <p>船長は、錨泊場所が岸に近いので、錨索を長くすれば本船が振れ回った際に周囲の障害物に接触すると思い、ふだん他の場所で錨泊するより錨索を短くした。</p> <p>船長は、本事故当時、携帯電話を船員室に置いていたが、衝撃を受けた後、見付けることができなかった。</p> <p>船長は、本事故当時、太陽が沈む時間帯と同様の空の明るさであったが、徐々に暗くなったので、日没後の薄明時であると思った。</p> <p>本船の無線機の取扱説明書及び製造会社の担当者によれば、操作パネル部の2か所(27524及び注意信号)の押ボタンを同時に押せば、27.524MHzの周波数に変更され、遭難信号及び緊急信号を行う際の前置信号が約5秒間送信され、同周波数で通話することが可能となる。</p> <p>船長は、操作パネル部の2カ所の押ボタンを同時に押した後、マイクで本船の状況等を送信することを知っていたが、本事故当時、そのような操作を行う余裕がなかった。</p>
