## 船舶事故調査報告書

平成30年10月24日  
 運輸安全委員会（海事専門部会）議決  
 委員 佐藤 雄二（部会長）  
 委員 田村 兼吉  
 委員 岡本 満喜子

事故種類	乗揚
発生日時	平成30年5月16日 21時30分ごろ
発生場所	沖縄県恩納村北西岸沖の干出浜 <small>まえかねく</small> 前兼久港北防波堤灯台から真方位033° 2.9海里（M）付近 （概位 北緯26° 29.4′ 東経127° 49.7′）
事故の概要	貨物船成龍丸は、南進中、乗り揚げた。 成龍丸は、船底外板の凹損等を生じた。
事故調査の経過	平成30年5月17日、本事故の調査を担当する主管調査官（那覇事務所）ほか1人の地方事故調査官を指名した。 原因関係者から意見聴取を行った。
事実情報 船種船名、総トン数 船舶番号、船舶所有者等 L×B×D、船質 機関、出力、進水等	貨物船 成龍丸、199トン 133638、清航海運株式会社（船舶所有者、A社）、サンパール株式会社（船舶所有者及び船舶管理人、B社） 56.00m×9.50m×5.30m、鋼 ディーゼル機関、735kW、平成7年5月1日
乗組員等に関する情報	船長 男性 75歳 四級海技士（航海） 免許年月日 昭和42年3月24日 免状交付年月日 平成25年12月11日 免状有効期間満了日 平成31年5月17日
死傷者等	なし
損傷	船底外板に凹損及び擦過傷、シューピースに擦過傷、推進器翼に欠損
気象・海象	気象：天気 晴れ、風向 南南東、風速 約1.8m/s、視界 良好 海象：海上 平穏、潮汐 下げ潮の初期
事故の経過	本船は、船長ほか3人（以下「機関長」、「航海士A」及び「航海士B」という。）が乗り組み、小麦約600tを積載し、船首約2.40m、船尾約3.75mの喫水により、平成30年5月14日17時20分ごろ、沖縄県那覇港に向けて福岡県福岡市博多港を出港した。 航海士Aは、5月16日19時30分ごろ、沖縄県本部町備瀬埼北

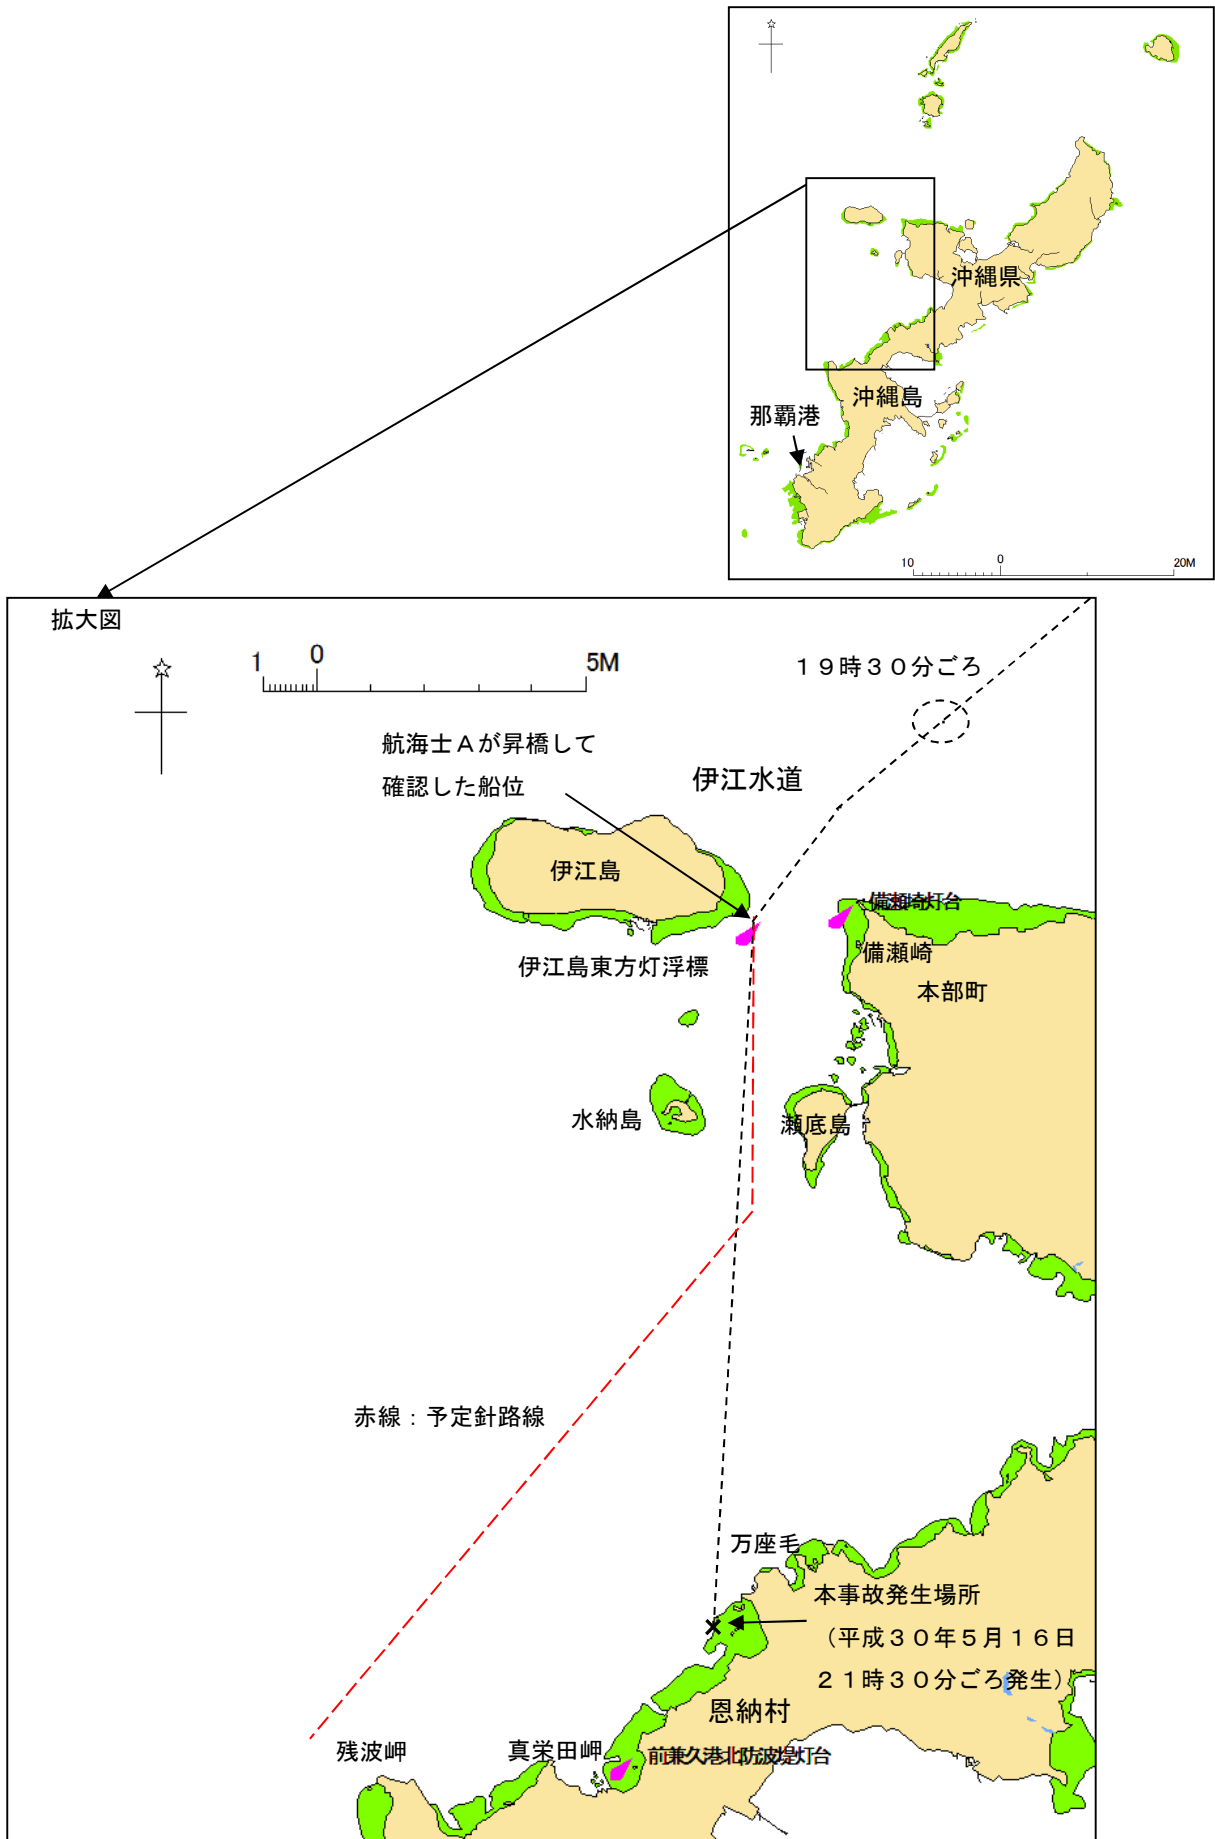
付図1 事故発生経過概略図

本船は、伊江水道を通過して南進中、船長が、水納島南東方沖の変針予定場所を通過し、南進を続けたことから、恩納村北西岸沖の干出浜に乗り揚げたものと考えられる。

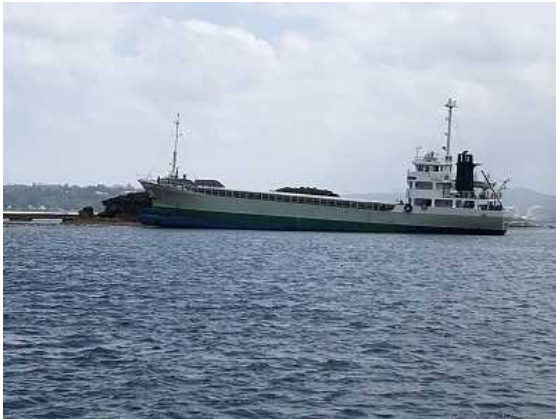
写真1 乗揚げ後の本船

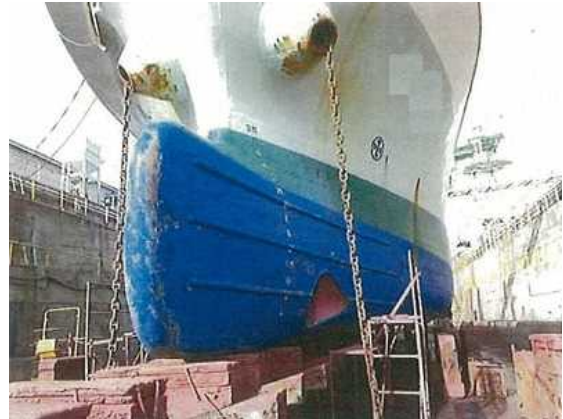
写真2 球状船首部の損傷

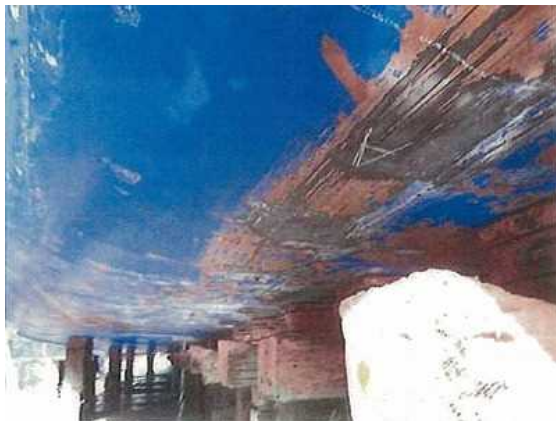
写真3 船底外板の損傷
