船舶事故調査報告書

事故種類	浸水																								
発生日時	平成30年3月30日 13時57分ごろ																								
発生場所	沖縄県宮古島市伊良部島北方沖 白鳥崎三等三角点から真方位036° 1.2海里（M）付近 （概位 北緯24° 52.4′ 東経125° 11.8′）																								
事故の概要	遊覧船MAREⅢは、南西進中、機関室に浸水し、主機が停止した。 MAREⅢは、旅客2人が負傷し、主機等に濡損を生じた。																								
事故調査の経過	平成30年4月3日、本事故の調査を担当する主管調査官（那覇事務所）を指名した。 なお、後日、1人の地方事故調査官を新たに指名した。 原因関係者から意見聴取を行った。																								
事実情報	船種船名、総トン数 遊覧船 MAREⅢ、2.5トン 船舶番号、船舶所有者等 296-25509 沖縄、合同会社MAREレジャー開発（A社） L×B×D、船質 6.40m（Lr）×2.53m×1.49m、FRP 機関、出力、進水等 ガソリン機関2基、264.80kW（合計）、平成26年1月																								
乗組員等に関する情報	船長 男性 43歳 二級小型船舶操縦士・特殊小型船舶操縦士 免許登録日 平成26年10月2日 免許証交付日 平成26年10月2日 （平成31年10月1日まで有効）																								
死傷者等	軽傷 2人（旅客）																								
損傷	主機等に濡損（全損）																								
気象・海象	気象：天気 晴れ、風向 北東、風力3、視界 良好 海象：うねり波高 約1.0～1.5m 本事故発生場所の南東方約6.5Mに位置する宮古島地方気象台の観測値は、次のとおりであった。

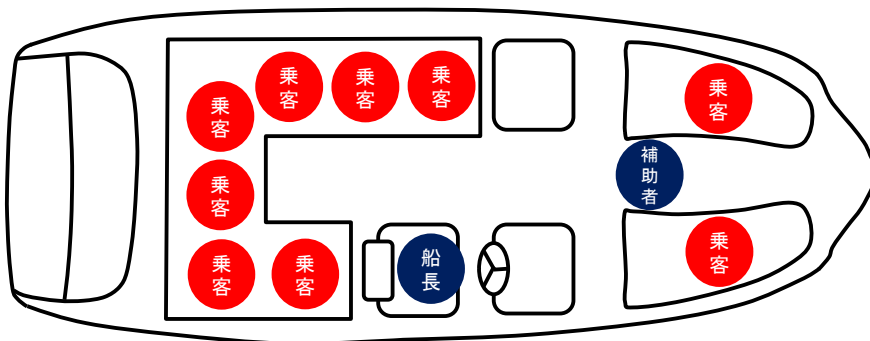
図1 乗船者配置図

本船は、船長が操縦席に座って操船し、補助者が船首部に立って見張りをを行い、船首部に2人、中央部に7人の旅客がそれぞれ座った状態で北進し、砂山ビーチを旅客に見せ、北北西進して宮古島と宮古島市池間島を結ぶ池間大橋をくぐった後、伊良部島に向かうこととした。（図1参照）

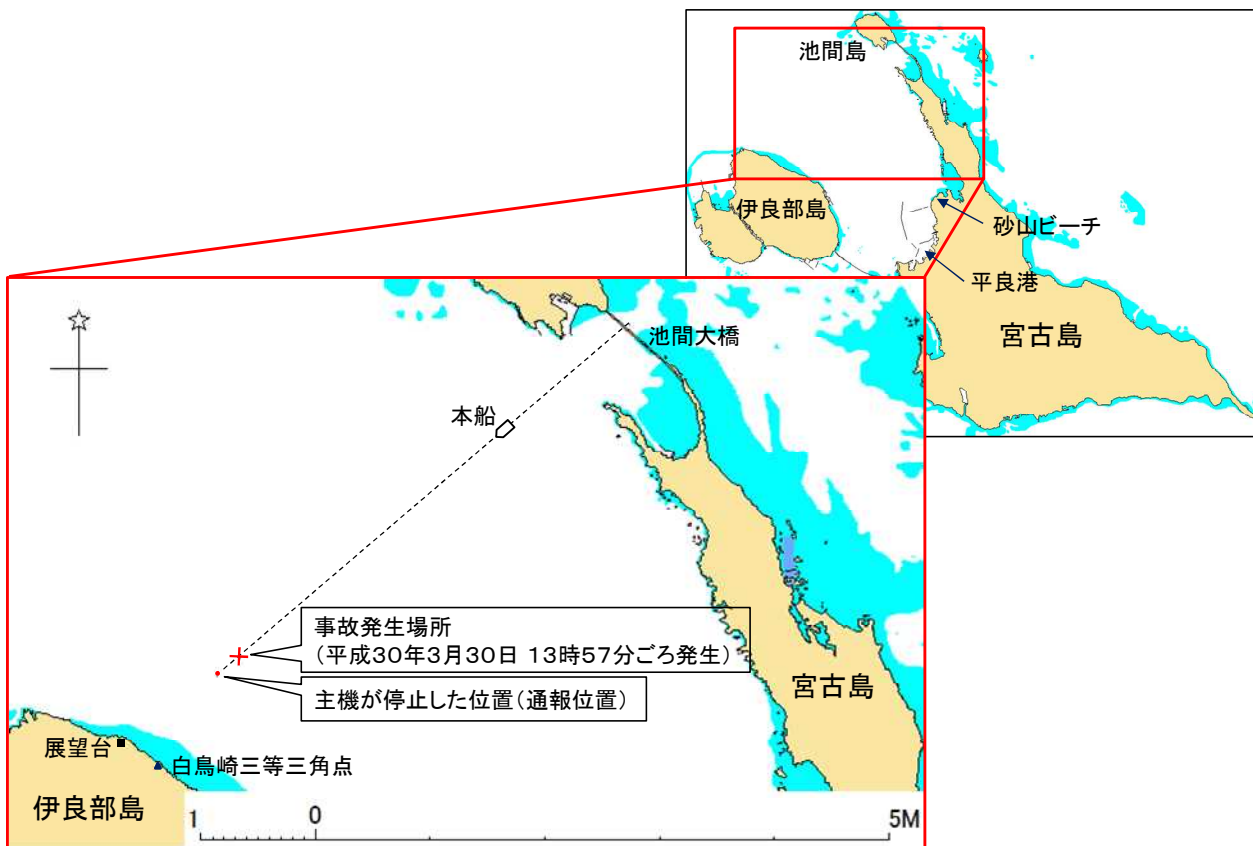
付図1 事故発生経過概略図

本船は、船尾方からの風浪とうねりがある状況下、伊良部島のフナウサギバナタと称する展望台を目標として約20ノット（kn）の速力（対地速力、以下同じ。）で南西進し、伊良部島の陸岸まで2km付近となった13時57分ごろ船首が波間に突っ込み、乗船者全員が濡れるほどの大量の海水を被った。

<p>船長は、約5knに減速して操縦席から旅客の安全を確認し、デッキ上の海水がはけていくのを認めて続航中、本船の船尾が下がり、デッキ上に海水が滞留してきたように感じたので、操縦席から右舷船尾部外板の放水口を見て、海水が船外に排出されているのを確認した。</p> <p>本船は、続航して間もなく、再び波間に突っ込んで、海水を被った直後に主機が停止した。</p> <p>船長は、主機を再始動することができなかつたので、海中に潜って船尾のドレンプラグが閉まっているのを確認した後、左舷船尾部シート下部のバッテリー室を確認したところ、バッテリーが3分の1程度海水に浸かっているのを認めて航行不能と判断し、14時00分ごろ118番通報して救助を要請した。</p> <p>本船は、救助を待つ間、船尾から波が打ち込んで浸水量が増し、帽子で海水をくんで船外に排出させたり、旅客数名を船首部に移動させたりして船体のバランスを保つようしていた。</p> <p>本船は、宮古島海上保安部の巡視船2隻及びゴムボートが到着した際、浸水量が増して転覆した。</p> <p>船長、補助者及び旅客9人は、ゴムボートにより救助され、巡視船に移乗して平良港に搬送された。</p> <p>旅客のうち2人は、打撲及び擦り傷を負っていたので、平良港から病院に搬送されて治療を受けた。</p> <p>本船は、後日、漁船にえい航されて平良港に陸揚げされた。</p> <p>(付図1 事故発生経過概略図、写真1 本船の状況 参照)</p>
<p>その他の事項</p>	<p>本船の最大搭載人員は、旅客10人、船員1人の計11人であった。</p> <p>本船は、約3年半前から年間約90回、旅客を乗せて本事故当時とほぼ同じコースで宮古島周辺のクルージングを行っており、約1年前からは船長が全て操縦を行い、過去に本事故当時のように大量の海水を被ったことはなかった。</p> <p>A社は、波高4m以上、風速12m/s以上、波浪警報発令中、大雨警報発令時又は大雨時の1つでも該当すればクルージングを中止しており、本事故当日、船長が中止基準に該当しないことを確認して出港した。</p> <p>本船は、ウォータージェット推進装置2基を備えた限定沿海仕様のスポーツボートで、右舷中央部に操縦席を備え、船首部及び中央部にシートが設けられており、船首部にも乗船者が座れるようになっていた。また、船尾部には、乗船者が遊泳などをする際に使用するプラットフォームが水面に近い高さで設置されていた。</p> <p>本船の取扱説明書によれば、本船は、船首部の乾舷が約40cmとなっているので、波高40cmを超える海面で航走すると速力、波に対する船の向き及び乗船者の座る位置によっては、船最先が波頭に潜るこ</p>

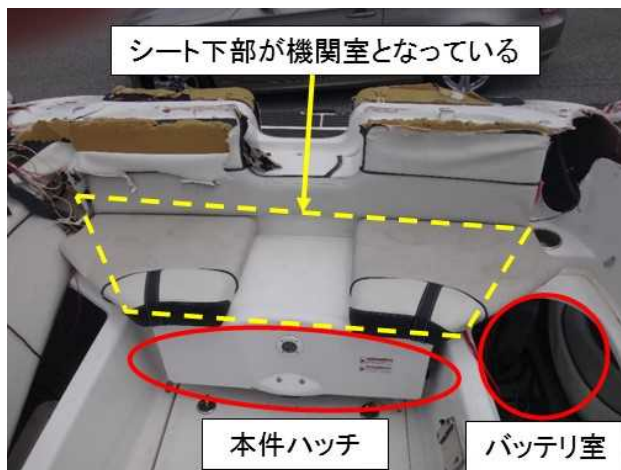
写真4 本件ハッチ及びバッテリー室の状況

- ・本船は、限定沿海仕様のスポーツボートであり、荒天時に航走することを前提として作られていないので、機関室のハッチは風雨密であり、完全な水密性ではない。
- ・本件ハッチには、ゴム製のパッキンが設けられていて水密が保たれているが、デッキからの高さがそれほどないので、これを覆う量の海水があつたり、パッキンの劣化などにより亀裂や隙間が生じていた場合、本件ハッチから機関室に浸水することがある。
- ・本船の機関室とバッテリー室は、板で仕切られているが、板に水密性はなく、また、電気配線等の通り穴が開いているので完全には独立していない。
- ・本船のバッテリー室に浸水していた場合、同室より少し低い位置にある機関室は、主機の半分以上が海水に浸かり、主機のエアクリナーボックスの吸気口から海水が吸引されて主機が停止する。

本件ハッチは、デッキからの高さが約13cmで、パッキンに亀裂が生じている箇所があり、また、一部に剥がれている箇所が確認できたが、これらが本事故発生前から生じていたものかは分からなかった。

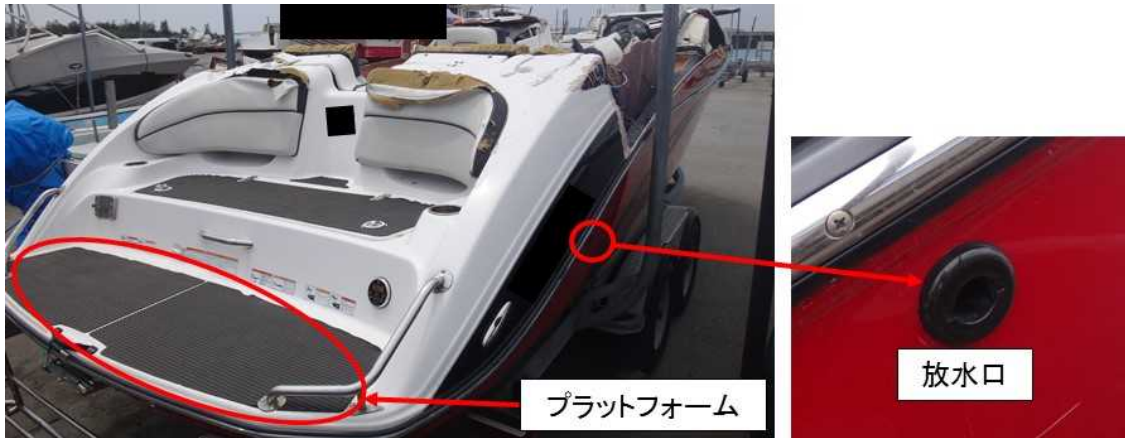
写真5 船尾部の状況

本船は、船尾部シート下部に排水口があり、デッキ上に溜まった海水が機関室内のホースを通過して船尾部から船外に排水されるようになっていた。

本船の機関室は、船尾部シート下部の機関室のハッチ（以下「本件ハッチ」という。）を開けることにより確認することができ、機関室には、電動のビルジポンプが設置されており、機関室のビルジが右舷船尾部外板の放水口から排出されるようになっていた。
