## 船舶事故調査報告書

平成30年10月24日  
 運輸安全委員会（海事専門部会）議決  
 委員 佐藤 雄二（部会長）  
 委員 田村 兼吉  
 委員 岡本 満喜子

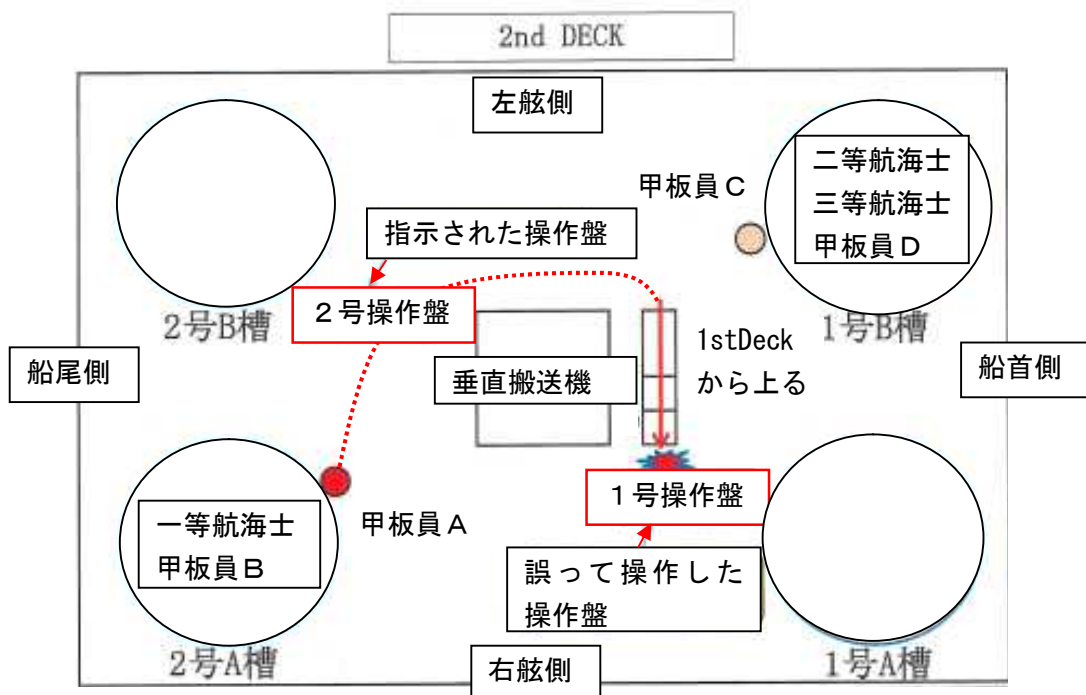
付図3 本件装置操作盤配置図

<p>甲板員 A は、受入弁の操作を行うために、2nd DECK にある本件装置の 2 号操作盤に向かったが、誤って 1 号操作盤の 1 号 B 槽の受入弁操作スイッチを操作し、09 時 40 分ごろ、1 号 B 槽の受入弁を閉鎖した。</p> <p>三等航海士は、受入弁シートを固定するフランジをボルトで固定しようとしていたところ、受入弁と同シートの間に頭部を挟まれた。</p> <p>二等航海士は、受入弁を開けるように 1 号 B 槽の外にいた甲板員 C に大声で伝え、甲板員 C は、大声で甲板員 A に同槽の受入弁を開けるように伝えると同時に 2 号 A 槽の中にいた一等航海士に本事故の発生を伝えた。</p> <p>甲板員 A は、甲板員 C の声を聞き、直ちに 1 号 B 槽の受入弁の操作スイッチを操作して、同弁を開けた。</p> <p>一等航海士は、直ちに 2 号 A 槽を出て 1 号 B 槽に向かい、マンホールから中を確認したところ、三等航海士が意識を失い、安全帯で宙づりになっているのを認め、甲板員 C に船長への報告と救急車の要請を指示した。</p> <p>一等航海士は、二等航海士及び甲板員 B と協力し、三等航海士をマンホールから 1 号 B 槽の外に運び出して声を掛けたが、三等航海士の意識がないのを認めた。</p> <p>甲板員 C は、船橋構造物内の事務室に向かい、船長に本事故の発生を報告するとともに救急車の要請を行い、船長が代理店に電話をして、本事故の発生の報告と救急車の要請を行った。</p> <p>三等航海士は、09 時 55 分ごろ到着した救急車で大船渡市内の病院へ搬送された後、11 時 55 分に医師による死亡が確認され、重症頭部外傷による失血死と検案された。</p> <p>(付図 1 事故発生場所概略図、付図 2 本件装置配置図、付図 3 本件装置操作盤配置図、写真 1 本船、写真 2 マンホール、写真 3 1 号 B 槽、写真 4 本件装置操作盤、写真 5 受入弁操作スイッチ、写真 6 受入弁 参照)</p>
<p>その他の事項</p>	<p>本件装置は、セメントを陸揚げ又は積荷を行う際、受入弁からブロータンクにセメントを充填した後、受入弁を閉鎖し、圧縮空気で陸上設備又は船倉に送り出し、これを 4 槽順次に繰り返す仕組みであった。</p> <p>本件装置の受入弁シートの交換作業は、ふだん 1 年に 1 回程度 1 槽ずつ実施されており、一等航海士が、平成 30 年 5 月及び 6 月の点検の際に同シートの傷を発見していたので、時間短縮のために本事故当時、2 槽同時に交換作業を実施することとした。</p> <p>本件装置の取扱説明書は、船内に備えられてあり、整備作業時の安全に関する注意事項（電源断、作動空気圧を 0 kg/cm<sup>2</sup>にする等）が記載されていたが、乗組員は読んでおらず、また、遵守されていなかった。</p>

<p>判明した事項の解析</p>	<p>本船は、大船渡港太平洋セメント大船渡工場包装栈橋において、本件装置の受入弁シートの交換作業中、甲板員Aが、一等航海士からの指示を受けて2号A槽の受入弁を閉鎖する際、操作盤の位置を間違え、1号B槽の受入弁操作スイッチを操作して1号B槽の受入弁を閉鎖し、また、一等航海士が、整備作業時の安全に関する注意事項を遵守しなかったことから、1号B槽で作業中の三等航海士が頭部を受入弁と同シートとの間に挟まれて死亡したものと考えられる。</p> <p>甲板員Aは、受入弁スイッチを操作した経験がなかったことから、操作盤の位置を間違えたものと考えられる。</p> <p>一等航海士は、本件装置の取扱説明書を読んでいなかったことから、同取扱説明書に記載されていた整備作業時の安全に関する注意事項（電源断、作動空気圧を0 kg/cm<sup>2</sup>にする等）を遵守しなかったものと考えられる。</p> <p>三等航海士は、ヘルメットを着用していなかったことから、受入弁と同シートとの間に頭部を挟まれた際、致命傷を負った可能性があると考えられる。</p>
<p>原因</p>	<p>本事故は、本船が、大船渡港太平洋セメント大船渡工場包装栈橋において、本件装置の受入弁シートの交換作業中、甲板員Aが、一等航海士からの指示を受けて2号A槽の受入弁を閉鎖する際、操作盤の位置を間違え、1号B槽の受入弁操作スイッチを操作して1号B槽の受入弁を閉鎖し、また、一等航海士が、整備作業時の安全に関する注意事項を遵守しなかったため、1号B槽で作業中の三等航海士が頭部を受入弁と同シートとの間に挟まれたことにより発生したものと考えられる。</p>
<p>再発防止策</p>	<p>今後の同種事故等の再発防止及び被害の軽減に役立つ事項として、次のことが考えられる。</p> <ul style="list-style-type: none"> <li>・ 船舶運航管理会社は、運航及び荷役のみならず、各整備作業マニュアルを策定し、乗組員に遵守させること。</li> <li>・ 作業を指揮する者は、トランシーバ等で作業員と連絡を密にとり、作業状況全体を十分把握し、的確な指示を行うこと。</li> <li>・ 整備作業を実施する際は、当該装置の取扱説明書に記載された安全に関わる注意事項を遵守すること。</li> <li>・ 機器の遠隔操作を行う際は、連絡を密にとり、安全確認を取ってから操作すること。</li> <li>・ 船内で高所作業等を行う場合は、ヘルメット、安全带等の装備を必ず装着すること。</li> </ul>
