## 船舶事故調査報告書

事故種類	定置網損傷
発生日時	平成30年4月25日 02時50分ごろ
発生場所	宮城県石巻市田代島南西方沖 仁斗田港東防波堤灯台から真方位229° 1.8海里（M）付近 （概位 北緯38° 16.6′ 東経141° 23.8′）
事故の概要	ケミカルタンカー第二菱栄丸は、北西進中、定置網に進入した。 第二菱栄丸は、球状船首部に擦過傷を生じ、また、定置網は、囲い網の破損等を生じた。
事故調査の経過	平成30年6月11日、本事故の調査を担当する主管調査官（仙台事務所）を指名した。 なお、後日、1人の地方事故調査官を新たに指名した。 原因関係者から意見聴取を行った。
<b>事実情報</b> 船種船名、総トン数 船舶番号、船舶所有者等 L×B×D、船質 機関、出力、進水等	ケミカルタンカー 第二菱栄丸、748トン 140557、株式会社安楽商店、国華産業株式会社（船舶借入人、運航者、A社） 72.00m×11.50m×5.40m、鋼 ディーゼル機関、1,323kW、平成19年5月16日
乗組員等に関する情報	船長 男性 62歳 三級海技士（航海） 免許年月日 平成13年11月21日 免状交付年月日 平成28年6月28日 免状有効期間満了日 平成33年11月20日 航海士 男性 26歳 三級海技士（航海）（履歴限定） 免許年月日 平成25年10月22日 免状交付年月日 平成25年10月22日 免状有効期間満了日 平成30年10月21日
死傷者等	なし
損傷	本船 球状船首部に擦過傷 定置網 囲い網に破損、網固定用のワイヤロープに切損
気象・海象	気象：天気 雨、風向 北東、風力 4～5、視程 約1.5～2M 海象：波高 約1～1.5m

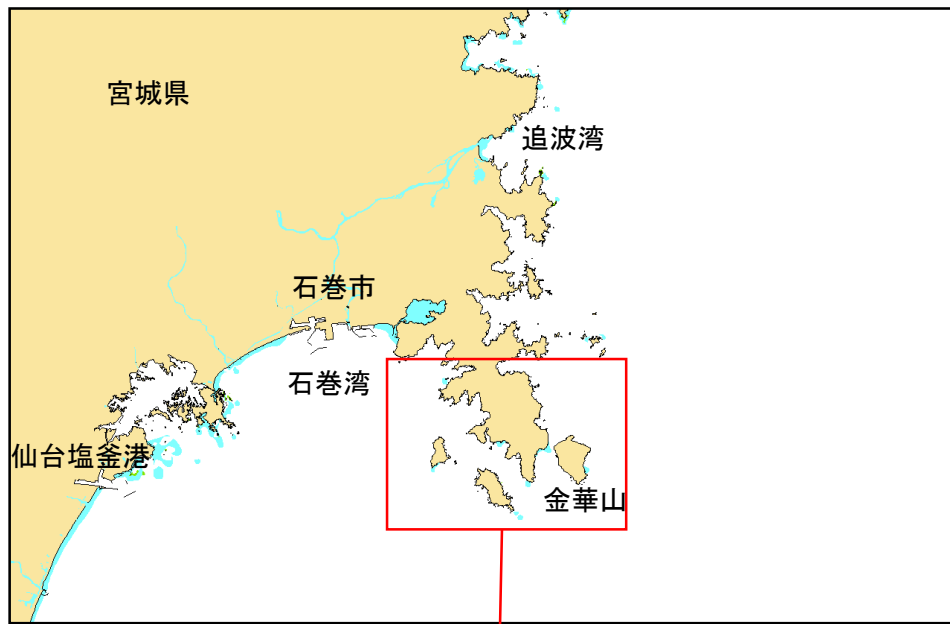
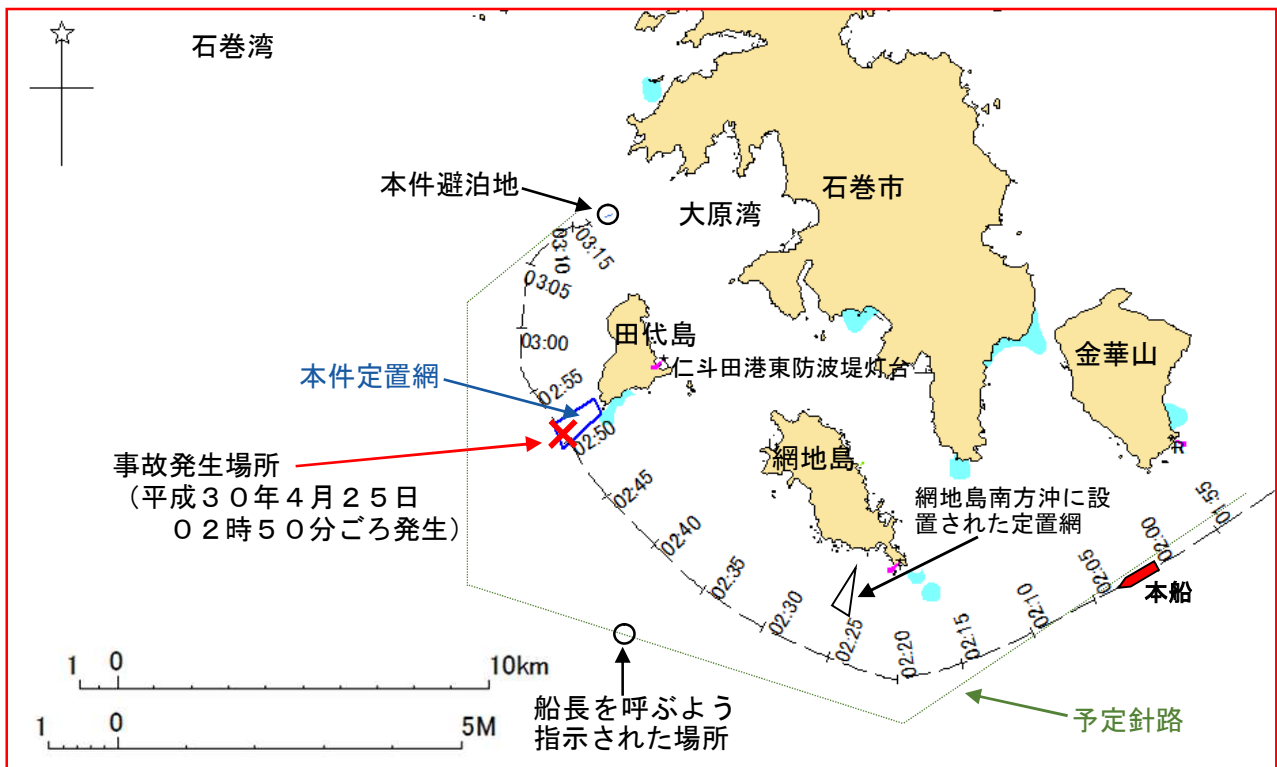
付図1 航行経路図

<p>という。)に損傷を生じさせていないかの問合せがあり、その後、本船の航跡等の調査が行われ、本件定置網に進入していたことが確認された。</p> <p>(付図1 航行経路図、付表1 AIS記録(抜粋) 参照)</p>
<p>その他の事項</p>	<p>本件定置網は、宮城県から免許を受けた定第39号と称する定置漁業漁場区域内に設置されており、定置網の形状に沿って海面上に多数の浮子が設置されていた。</p> <p>本件定置網の所有者は、本件定置網の西側に、標識灯(灯質:毎4秒1閃光、灯色:黄色、光達距離:約2.6km)及び大型浮標(俵型ブイに長さ約10mの竹を取り付け、竹の先端に約1m四方の赤色の旗を掲げたもの)を南北方向に各3基設置していた。</p> <p>本船は、海上保安庁刊行の漁具定置箇所一覧図6104(岩手、宮城、福島)を保有していなかった。</p> <p>船長は、約7~8年前に、本件避泊地西方に避泊したことがあり、その際、田代島西岸から離れて航行していたので、本件定置網の存在を知らなかった。</p> <p>船長は、以前、石巻市金華山沖から宮城県仙台塩釜港間を航行した際、網地島南方沖の定置網を見たことがあり、また、島の沿岸付近には定置網等の漁業区域が設定されていることが多いので、網地島南岸から約2.4M、田代島西岸から約2.0Mの距離をとって予定針路を設定していた。</p> <p>航海士は、休暇を終えて4月23日に新潟港で乗船し、生活リズムが変わって少し寝不足気味であると感じており、本事故当時、早く本件避泊地に着いて休憩したいと思っていたので、航程を短縮しようとして予定針路より網地島及び田代島に接近して航行していた。</p> <p>船長及び航海士は、本事故当時、波が高く、降雨と波の影響を軽減するよう、レーダーの感度及び海面反射抑制を調整していたので、レーダーで本件定置網の浮子等の映像を探知することができなかったと本事故後に思った。</p> <p>航海士は、本件定置網の存在を知らなかった上、視界が悪くて波が高かったので、本件定置網の西側に設置されている標識灯が見えなかったと本事故後に思った。</p> <p>A社は、運航する各船に対し、初めて入港する港、航路、航路筋付近の水路状況については、積極的に情報提供を行っていたが、避泊地については、特に要望がなければ、水路調査を乗組員に任せており、本事故当時、船長からの水路状況に関する情報提供の要望がなかったので、水路調査を本船乗組員に任せていた。</p>

<p>気象・海象等の関与 判明した事項の解析</p>	<p>あり</p> <p>本船は、強風注意報、波浪注意報及び濃霧注意報が発表され、本件定置網の映像がレーダー画面に映っていない状況下、田代島南西方沖を北西進中、船長及び航海士が本件定置網の存在を知らなかったことから、航海士が航程を短縮しようとして予定針路より田代島に接近して航行し、本件定置網に進入して同網に損傷を生じたものと考えられる。</p> <p>本船のAIS情報の記録によれば、02時50分02秒～51分02秒の1分間に約11.5knから約8.6knまで約2.9kn減速していることから、この間において、本件定置網に進入したものと考えられる。</p> <p>航海士は、船長が田代島西岸から約2M離して予定針路を設定していたものの、本事故当時、早く本件避泊地に着いて休憩したいと思っていたことから、航程を短縮しようとして予定針路より田代島に接近して航行したものと考えられる。</p> <p>船長及び航海士は、降雨と波の影響を軽減するよう、レーダーの感度及び海面反射抑制を調整していたことから、レーダーで本件定置網の映像を探知することができなかった可能性があると考えられる。</p>
<p>原因</p>	<p>本事故は、夜間、本船が、強風注意報、波浪注意報及び濃霧注意報が発表され、本件定置網の映像がレーダー画面に映っていない状況下、田代島南西方沖を北西進中、船長及び航海士が本件定置網の存在を知らなかったため、航海士が航程を短縮しようとして予定針路より田代島に接近して航行し、本件定置網に進入したことにより発生したものと考えられる。</p>
<p>再発防止策</p>	<p>A社は、本事故後、避泊地等の水路状況について、海上保安庁のホームページ（沿岸海域環境保全情報（GeisNet：シーズネット））等により情報収集を行い、運航する各船に対し、積極的に情報提供を行うこととした。</p> <p>今後の同種事故等の再発防止に役立つ事項として、次のことが考えられる。</p> <ul style="list-style-type: none"> <li>・事前に航行予定海域の漁具定置箇所一覧図等により、水路調査を十分に行い、定置網等の設置場所を確認しておくこと。</li> <li>・乗組員は、船長の指示した予定針路に沿って航行すること。</li> <li>・レーダーは、状況に応じて感度等の調整を適切に行うこと。</li> </ul>
